## 期 間 入 札 の 公 告

甲府地方裁判所民事部執行係

## 現況調査報告書

# 評 価 書

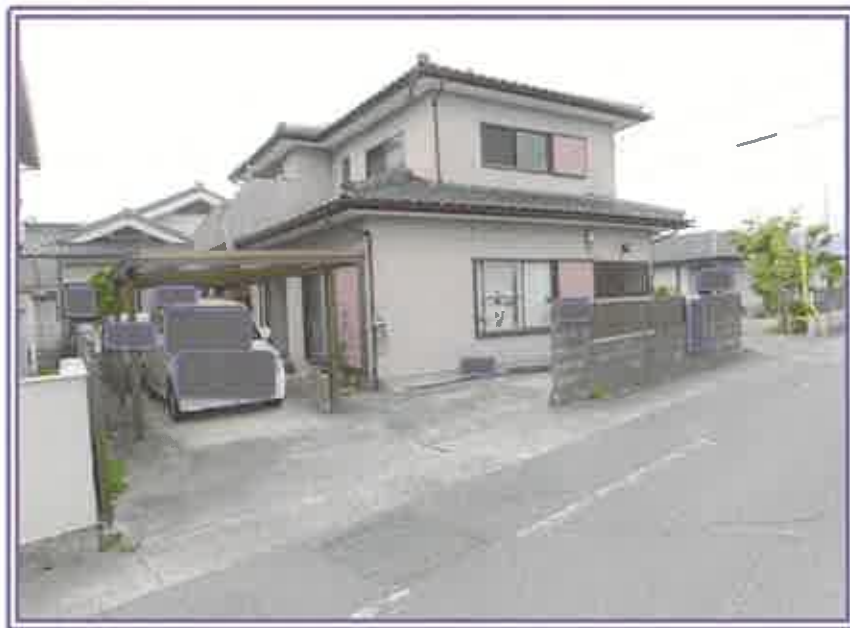
1

本件物件の市道側近景

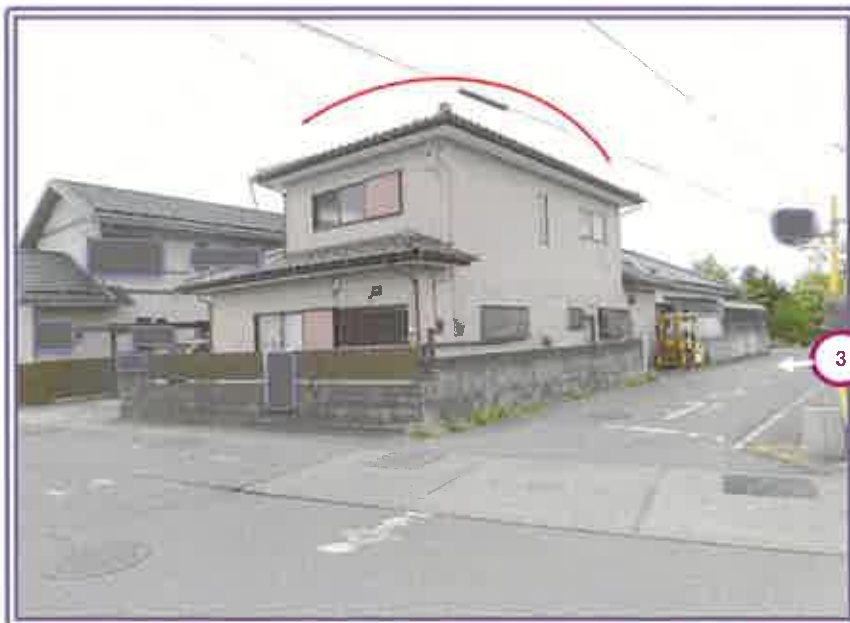
2

本件物件の交差点側全景

※ 両道の「止まれ」の表示が摩耗して危険である（とくに左端側の表示）

| 特 記 事 項 | <ul style="list-style-type: none"> <li>・周知の埋蔵文化財包蔵地の指定はない。</li> <li>・土砂災害警戒区域等の指定はない。</li> <li>・重ねるハザードマップの洪水浸水想定区域0.5～3.0mに該当する。</li> <li>・本物件の北東側及び北西側市道による交差点は、共に一時停止となっているが、道路標識、点滅信号はなく、路面表示(止マレ)のみで、摩耗により薄れており危険である(所有者によると事故が多いそうである)。</li> </ul> |

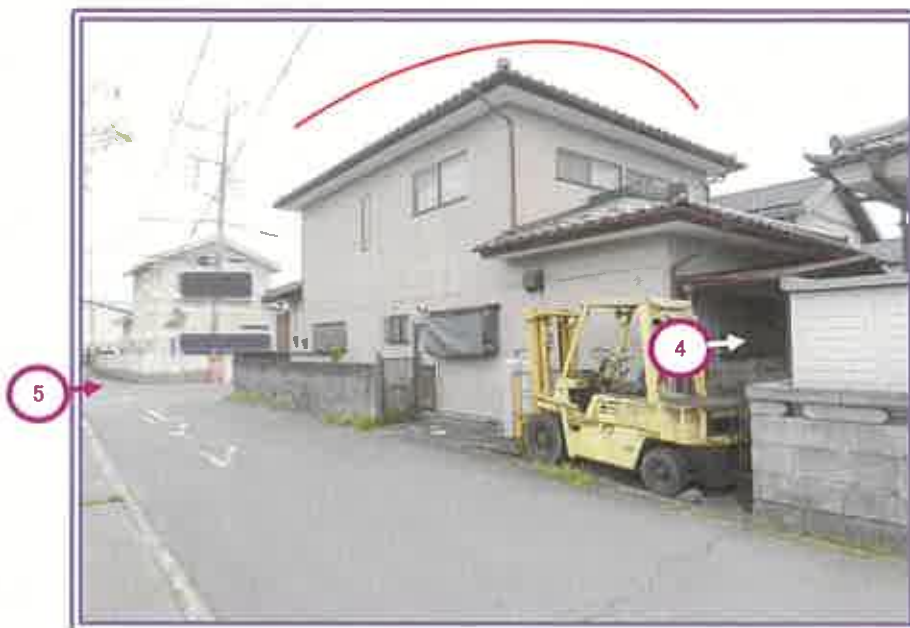
3

本件物件の市道側近景

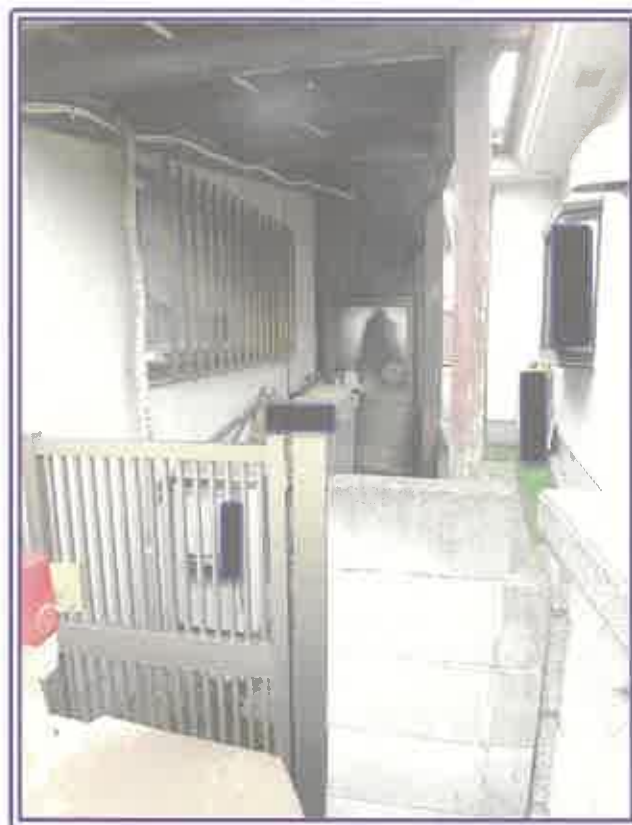
4

本件物件の南西角付近の状況  
※ 奥は物置（増築箇所）

| 番号 | 所在等 | 登 記 | 現 況 |
|---|---|---|---|
| <ul style="list-style-type: none"> <li>・占有関係は現況調査報告書のとおり。</li> <li>・物件3建物の登記上床面積は1階:86.00㎡、2階:45.00㎡、計:131.00㎡であるが建物南西側に物置が増築されており、現地での簡易計測等から、物置の床面積を約5㎡と認め、建物床面積を1階:約91㎡、2階:45.00㎡、計:約136㎡とした。<br/>なお、所有者が平成18年2月に中古物件として購入時には、既に増築されていたとのこと(現況調査報告書参照)。</li> <li>・本物件内北東寄りに、構築物(カーポート)が設置されている。</li> <li>・本物件の北隅に物件購入時から使用していない小型焼却炉がある。</li> </ul> | | | |

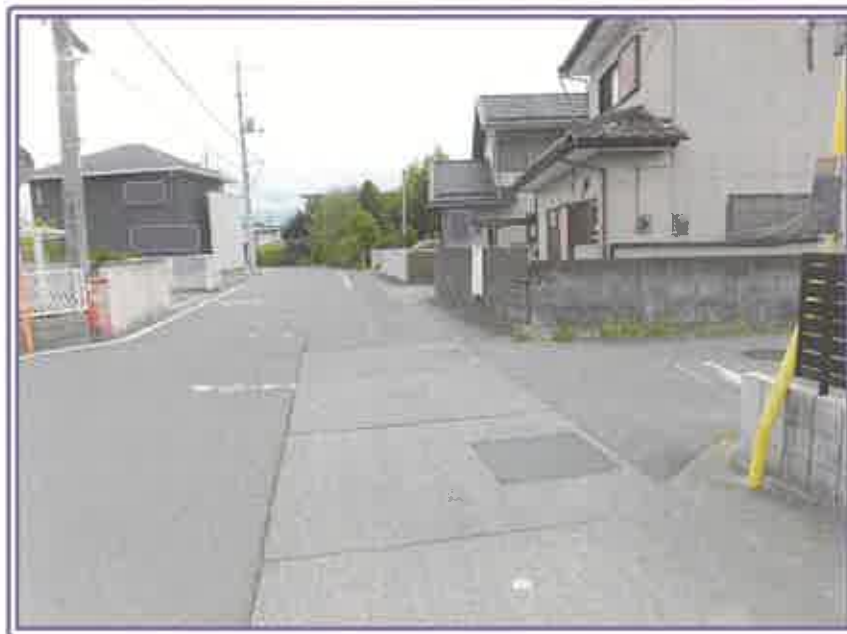
5

市道との接道状況

| 接面道路の状況 | 北東側を現況幅員約6.8m舗装市道信玄堤玉川線(建築基準法第42条1項1号)とほぼ等高に接面し、北西側を現況幅員約4m舗装市道榎浜海道東線(幅員4m以上部分は建築基準法第42条1項1号、幅員4m未満部分は建築基準法第42条2項)とほぼ等高に接面する角画地である。<br>なお、北西側市道は現況、公図もほぼ4m、認定幅員は3.95mのため一部幅員4m未満の箇所が存在する可能性があるが、僅少のためセットバック減価は考慮しない。 | |

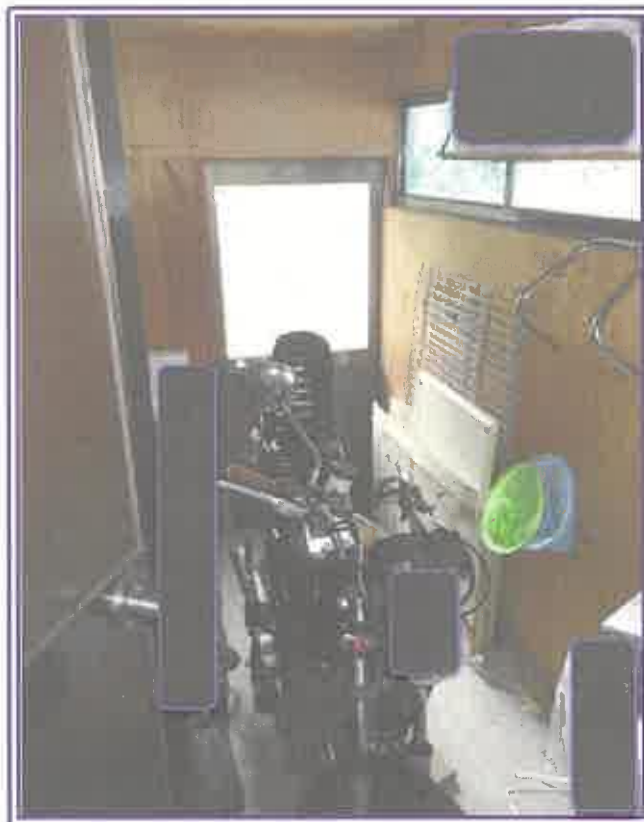
12

1階 物置

※ 床はコンクリート敷のタタキ

| 関係人の陳述等 | |
|---|---|
| <p>●A●●<br/>(所有者)</p> | <p>1 本件建物には、所有者である私と、家族が暮らしています。</p> <p>2 本件建物は、昭和61年9月（登記上の表示）の建築と聞きましたが、私は、平成18年2月（登記上の表示）に中古物件として売買取得しました。<br/> なお、私が取得してから、浴室・台所・トイレの内装や水回りを改装したほか、ホールの床の張り替え等も施しました。</p> <p>3 増築箇所（約5㎡）である1階物置（写真12）は、私が取得した際には、既にありましたので、前（当初）の所有者の方が増築したと思われます。<br/> なお、前所有者の方は、本件物件で印鑑の製造販売業を営んでいたと聞いており、この物置と、隣（写真11）の和室は、その作業場等として使用していた模様です。</p> <p>4 本件敷地内には、自用の軽自動車（カーポート内・写真1）のほか中古車2台（写真6）・小型作業車（写真3）も駐車しています。<br/> なお、私は近傍で自動車整備業を営んでおり、自用车以外は、一時的に預かっている車両です。</p> <p>5 最近、水道メーターの月々の値が上振れており、何処の箇所で漏水が生じている可能性があって心配しています。</p> <p>6 室内で2匹の小型犬を飼育しています。</p> <p>7 本件建物が天災の被害に遭った記憶は、とくにありません。</p> <p>8 本件土地の境界に関して、隣地所有者等とのトラブルも、とくにありません。</p> |

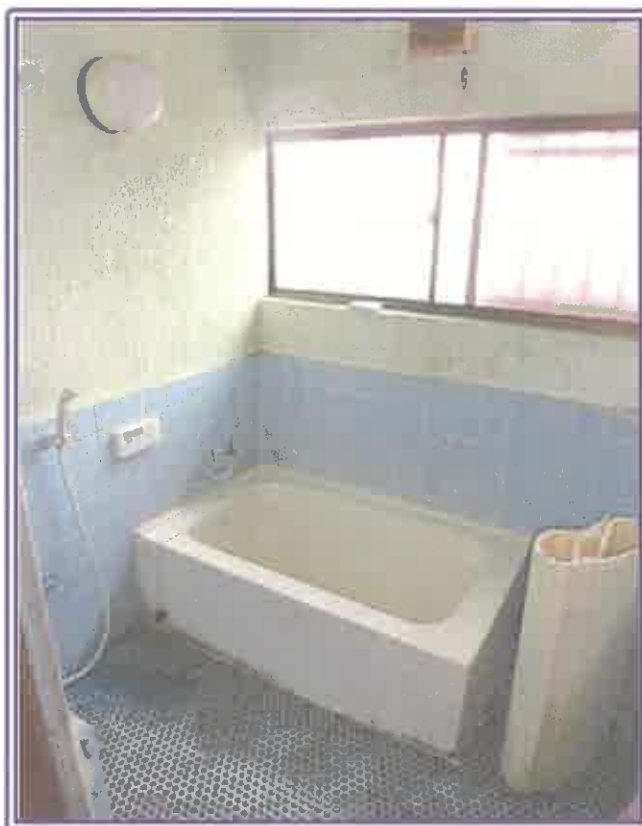
13

1階 浴室

| 保守管理の状態 | 外壁劣化(クラック、チョーキング)、雨樋破損、内壁の損傷、クロスの汚れ、障子破れ、風呂天井緑カビ等がある。また、所有者によると屋根瓦に割れがあるとのことであったが、内見した範囲では雨漏りは確認できなかった。 |
