## 期 間 入 札 の 公 告

甲府地方裁判所民事部執行係

## 現況調査報告書

# 評 価 書

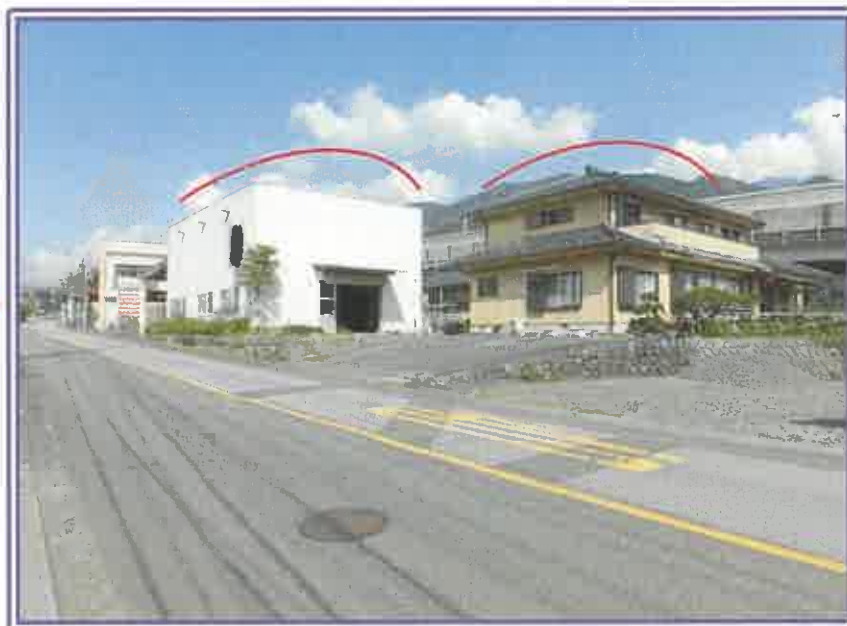
町道側 全観

・右側の 物件2の建物（居宅）と 左側の 物件3・主たる建物（作業場・倉庫）

| その他の事項 | 1 主従の建物ともに平成1年12月（登記上の表示）建築であり、主たる建物については、町道（西）側からの風雨の吹き付けによる壁板のシミなどの、経年等に伴う損耗箇所が認められた。<br>2 主従の建物では、建物所有者（●A●●）が、「A'（＝Aの名字）製畳」の屋号を用いて製畳業に従事していたが、●A●●からの聴取によると、約5年前に製畳自体は取りやめて、現在は取次業務だけを行っているとのことである。<br>そのため、主たる建物1階の作業場（写真15～18）には、クレーン等の機械類は既に搬出され、敷き針・糸切包丁・金槌などの小道具類のみが残置されており、評価上考慮すべき、工場抵当法2条所定の機械物件はないことを現認した。また、主たる建物2階の倉庫（写真19・20）には、資材や畳などが残置されているが、附属建物の物置（写真21）は、空庫の状態にある。 |

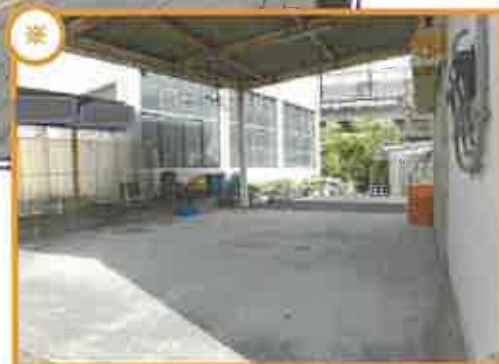
雨除下の状況

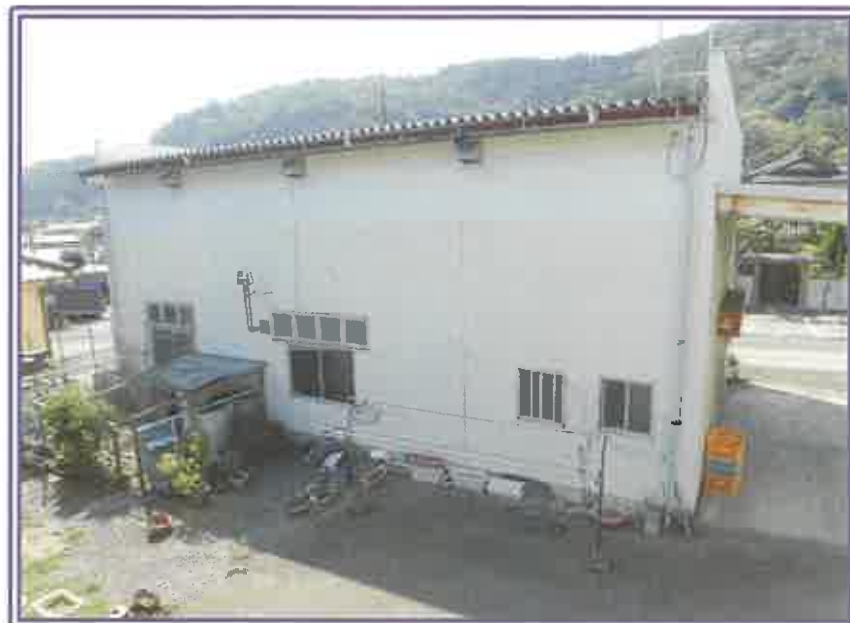
3

敷地側 近景

・物件3・主たる建物（作業場・倉庫）

高架橋（国道52号線・富士川街道（身延方面））

- 床面積81.80㎡の木造亜鉛メッキ鋼板葺平家建の居宅(家屋番号1869番)
  - 床面積63.63㎡の木造草葺平家建の居宅(家屋番号1869番の2)
- 近傍に丘陵地があるため(写真3・10)、評価書に記載のとおり、本件土地の一部が、土砂災害警戒区域内に入っている。
- 評価書に記載のとおり、本件敷地については、傾斜地を土盛によって、概ね平坦地に造成しているため、最大で、西側町道との間で約1m、また、南側隣宅敷地との間で約2mの土地の高低差が認められる(写真1・14)。

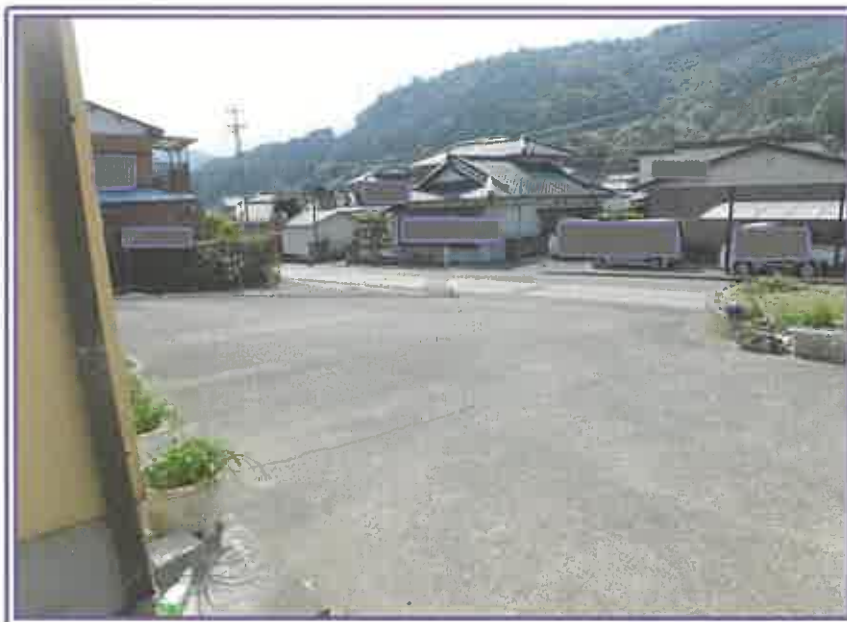
10

町道側敷地の状況

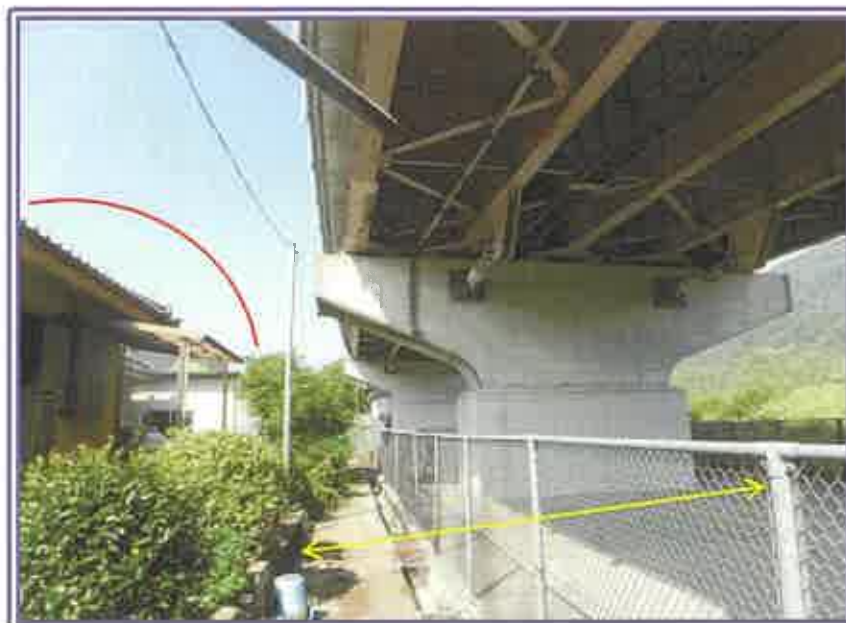
13

南側隣地との境界付近  
（石垣上が本件敷地）

| 画 地 条 件 | 地積 : 1,284.41㎡(登記地積)<br>形状 : ほぼ整形<br>間口 : 西側約35m<br>奥行 : 約31m<br>地勢 : 全般的には緩やかに北から南へ下る傾斜地で、北側隣接地とは概ね等高であるが、南側隣接地からは約0～2m高い。建物敷地部分は概ね平坦地(元々は低地であったが建物建築時に盛土造成したとのこと)。 | |

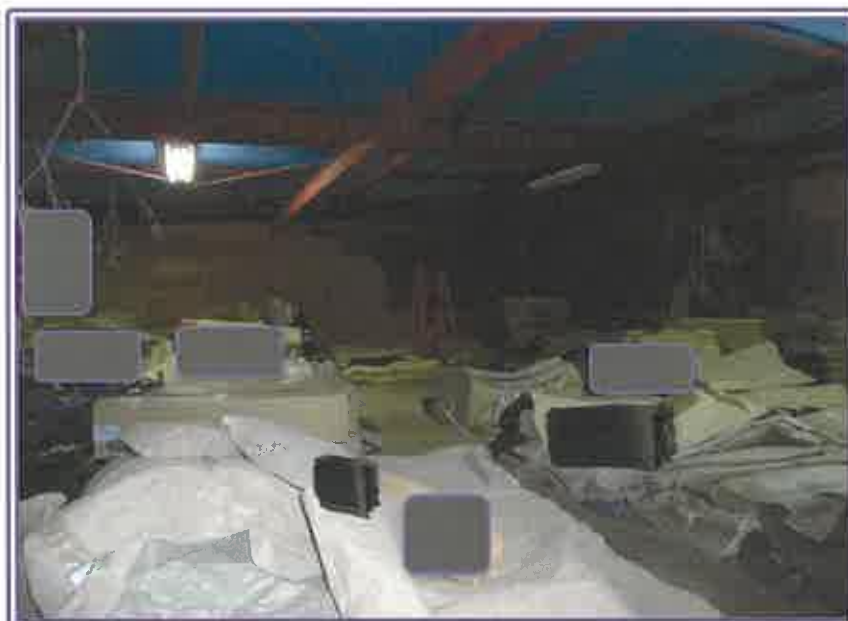
20

2階 倉庫（物件3・主たる建物）

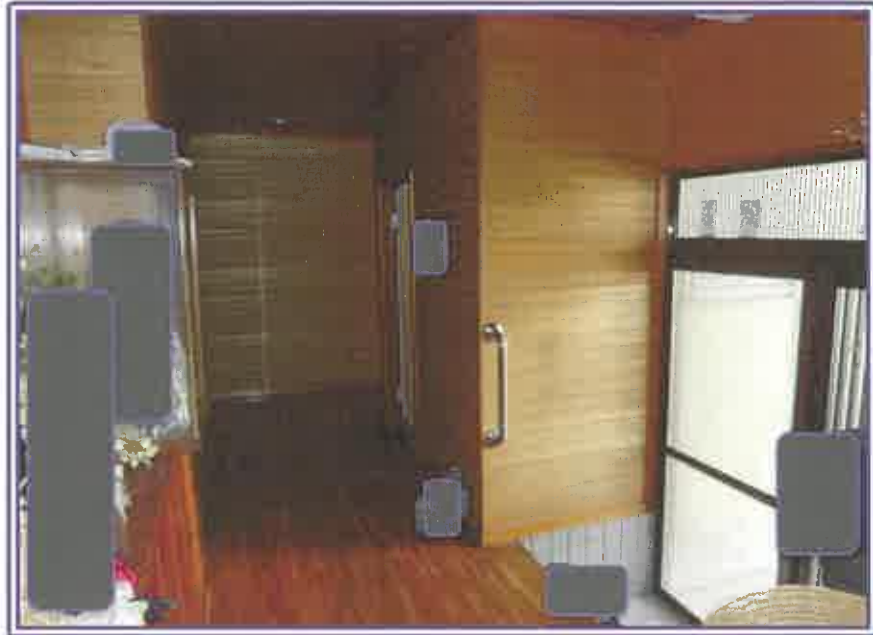
33

1階 裏側玄関（物件2・居宅）

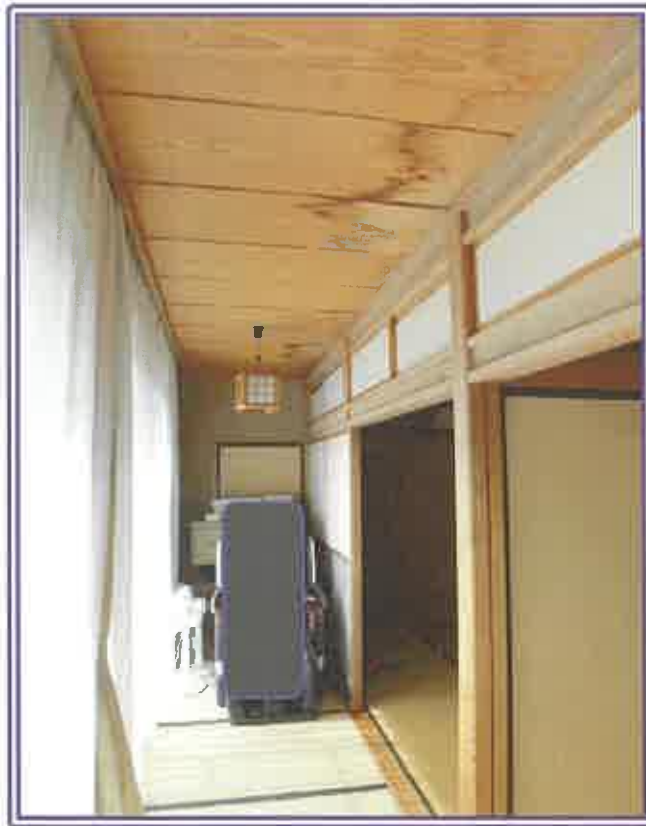
34

1階 広縁（物件2・居宅）

| そ の 他 の 事 項 | 1 平成1年12月(登記上の表示)建築であり、雨漏りによる広縁天井のシミ(写真34)などの経年等に伴う損耗箇所が認められた。<br>2 準多世帯住宅仕様の、広い間取りの居宅であり、●A●●からの聴取によると、かつては、4世帯8人の親族が居住していた模様であるが、現在は●A●●と妻(占有補助者)の2名で暮らしている。 |

| 特 記 事 項 | <ul style="list-style-type: none"> <li>・新築直後に雨漏りがあり、1階広縁北側上部（サッシの反対側）のほぼ全面に雨漏り跡がある。すぐ修繕してもらったそうで、その後は雨漏りはないとのことである。1、2階建物位置から考慮すると、2階バルコニーの立ち上がり（サッシ下）の防水施工不良が原因と思料される。</li> <li>・以前は多世帯で住んでいたとのことである。</li> </ul> |

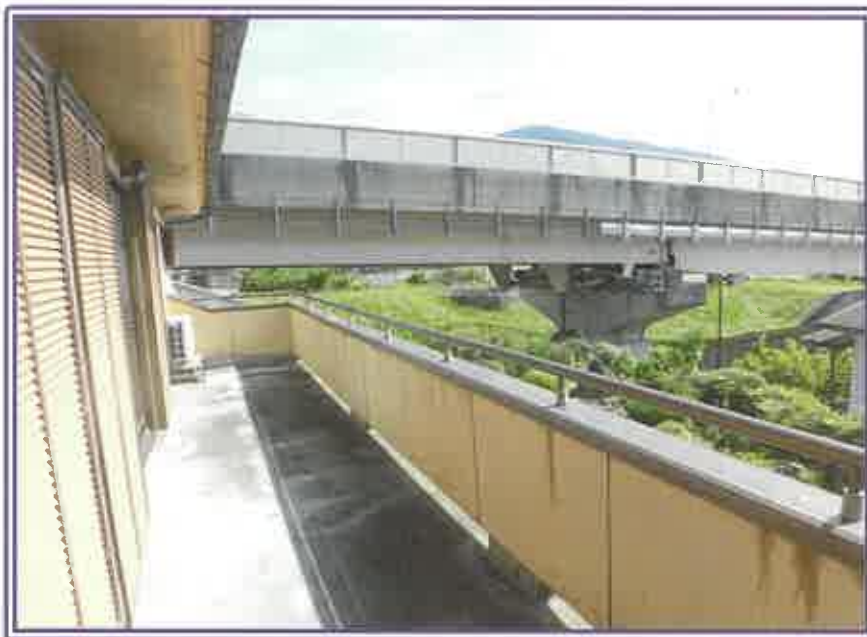
44

2階 バルコニー（物件2・居宅）
