## 令和 5 年（ケ） 第 8 号

## 期 間 入 札 の 公 告

## 現況調査報告書

## 再 評 価 書

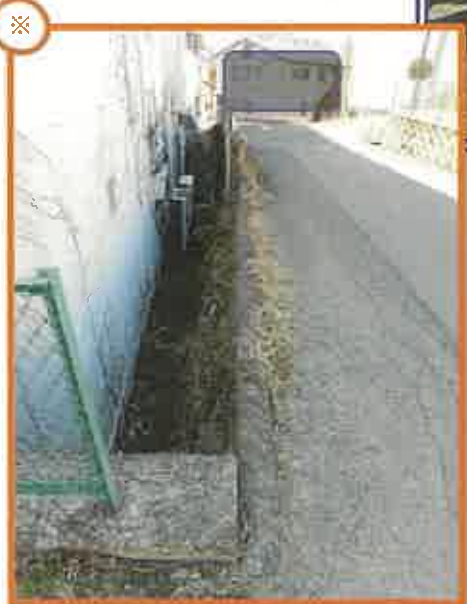
| その他の事項 | 本件土地を含む周辺一帯は、概ね北西側(高)から南東側(低)に傾斜が認められ、簡易計測の結果、物件2の建物の底地である物件1の土地(低)と、物件1の宅地が西側で接面する道路付近(公図上の道路)(高)との間には、約3mの土地の高低差(法面)がある(写真2)。さらに、物件1の土地(高)と、物件11の土地(低)の間にも、約3mの土地の高低差(法面)がある(写真6)。 |

本件建物の底地（低）の状況  
（接面道路（高）との高低差は約3m）

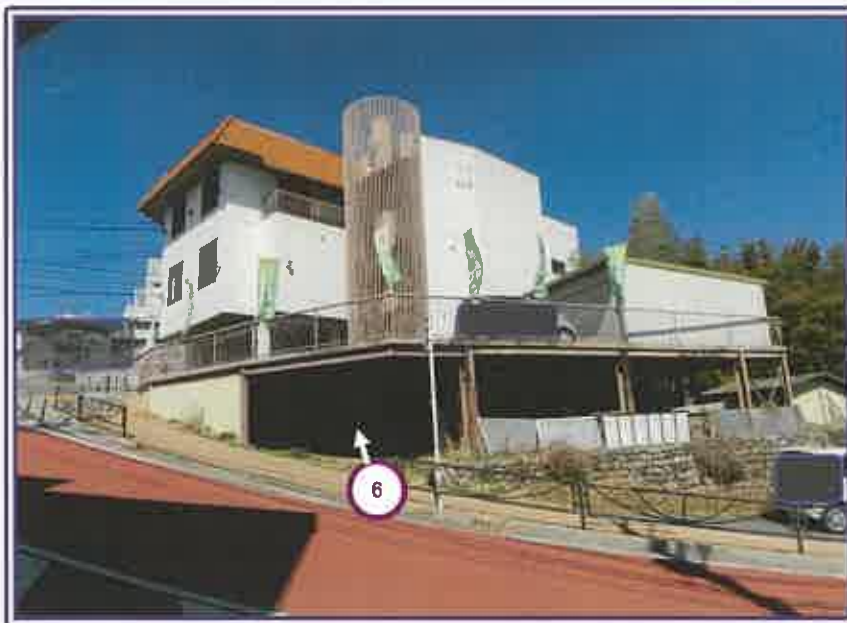
- 1 本件物件は、JR長坂駅前の交差点の近傍に位置し、周辺には、北杜市役所長坂総合支所や北杜警察署等の官公庁も存する。
- 2 物件11の土地全体にわたって、本件建物の1階床の高さに合わせて、高床式構造物が構築されており（写真4など）、構造物の上部を主に駐車スペース（写真8）として、また、構造物の床下（物件11の土地上）を駐車・物置場所等（写真6）として、利用することができる。
- 3 建物所有者からの聴取によると、本件建物の北東端増築部分（写真2）は、隣地（2539-17）側に越境しており（土地建物位置概略図を参照）、トラブル回避のために（迷惑料の類いとして）、約2年間（約8～10年前）という短期間に限り、月額5,000円を同隣地所有者に支払っていた事実がある。つまり、本件物件所有者と同隣地所有者との間には、越境の事実自体の相互認識はあるが、同隣地に係る、一定の権利が存するとの認識までは共有されていない。  
 上記事情を勘案すると、当職としては、同隣地に係る敷地利用権原（賃借権ないし使用借権）が存するとは言い難いが、一方で、現状では、無権原による越境部分の取り壊しを求められる切迫性も認め難く、同隣地を巡る利用関係は不安定な状況にあって、買受後に利用関係の確認を要することに留意いただきたい。
- 4 本件建物の3階の会議室の床下（写真30）に、天井から落下したアスベスト綿と推察される堆積物を現認した。
- 5 物件11・12の両土地につき、登記上の存続期間を徒過した、永小作権設定登記が残存している。

物件11の土地全体に構築された高床式構造物

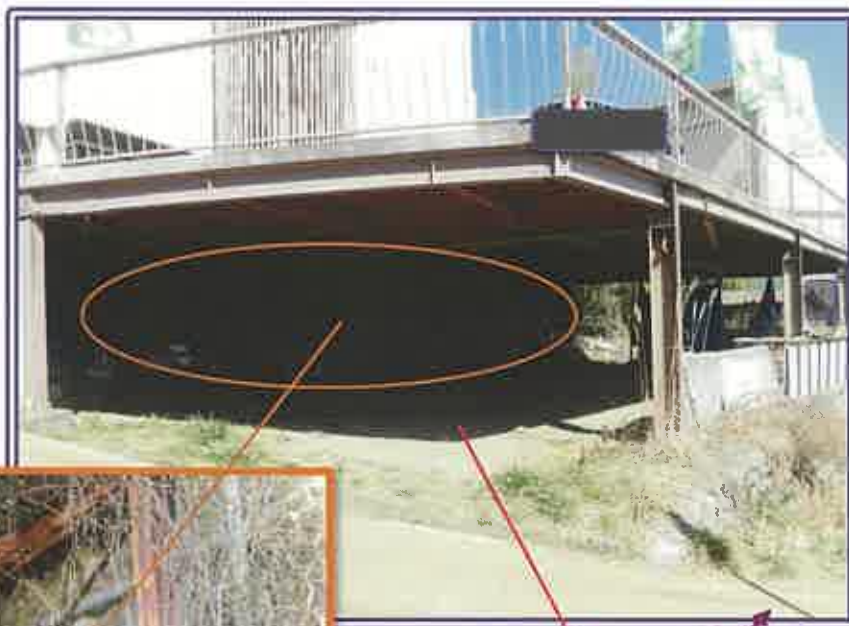
6

高床式構造物の床下（駐車・物置場所等）の状況

法面状の石垣  
（高さ約3m）

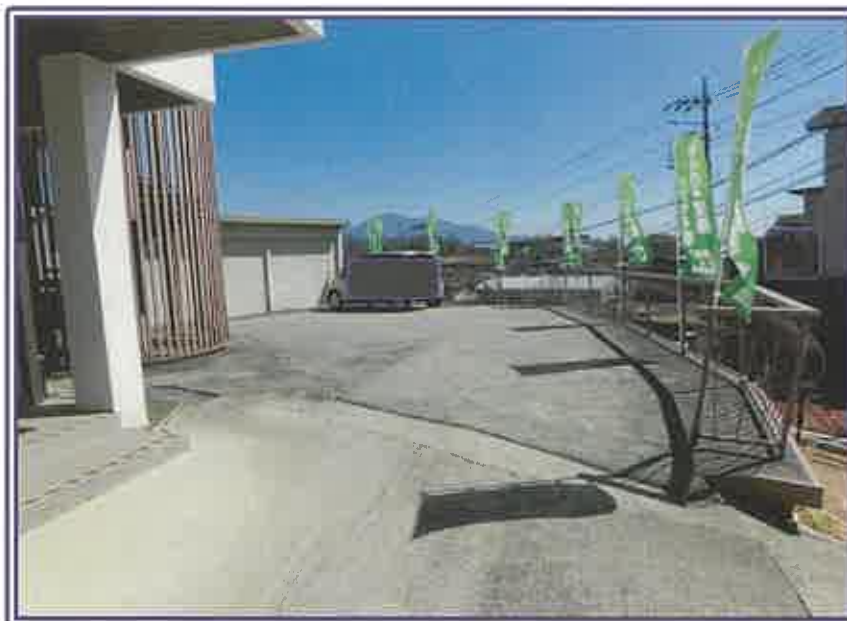
8

高床式構造物による駐車スペースの状況

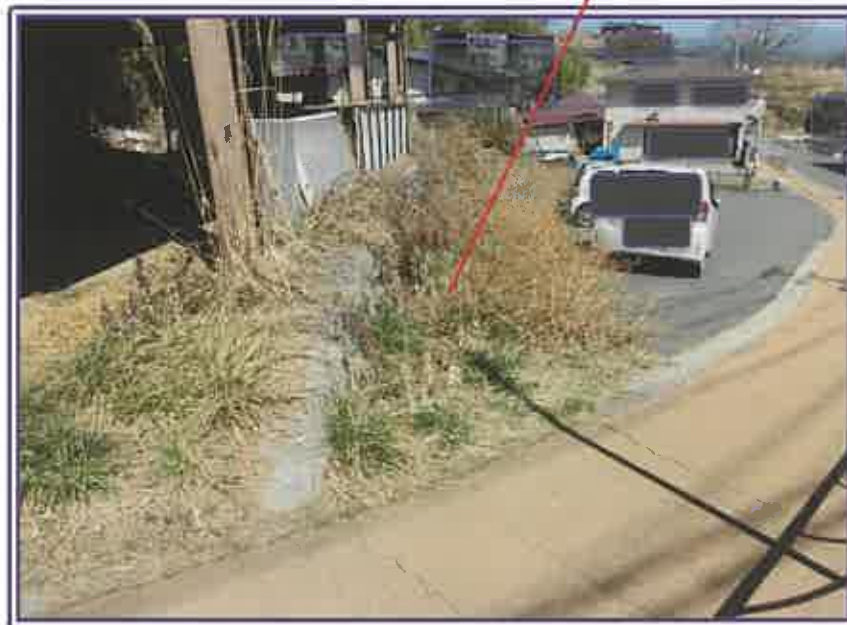
9

| そ の 他 の 事 項 | <p>１ 幅狭・土砂状の本件土地（写真９）は、物件１１の土地縁の石垣と、アスファルト舗装された（本件物件とは無関係の）駐車場に挟まれている雑種地で、雑草が繁茂したままの現況にある。</p> <p>２ 土地所有者からの聴取によると、本件土地は、物件３・１３・１４の各土地（袋地）から公道へ通り抜けるための空地として分筆されたとのことである。</p> |

物件12の土地の状況  
（おおよそ石垣とアスファルト舗装された駐車場に挟まれた土砂状の幅狭の土地）

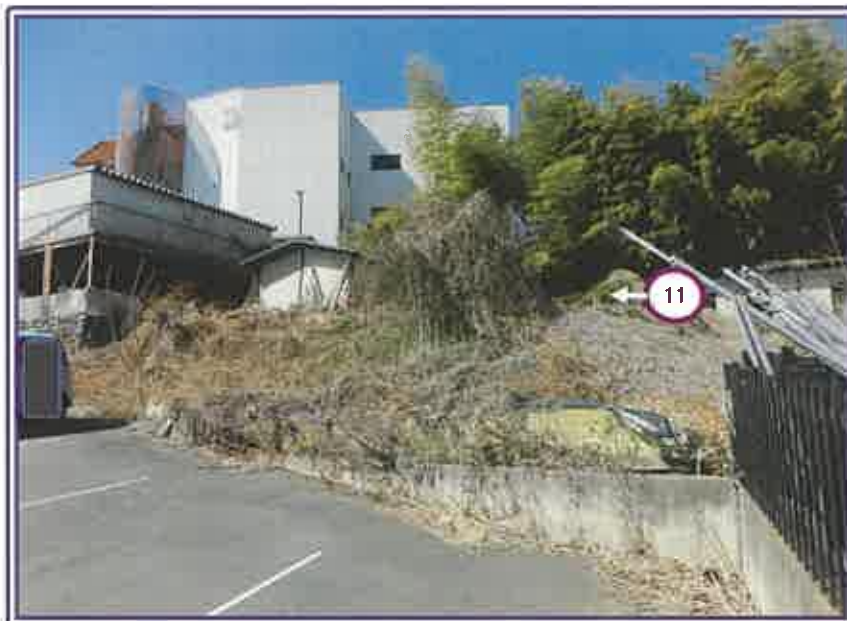
10

物件13の土地の南側境界付近の状況  
（コンクリート土留上の土砂状の土地が本件土地・手前は駐車場である隣地（2468-1））

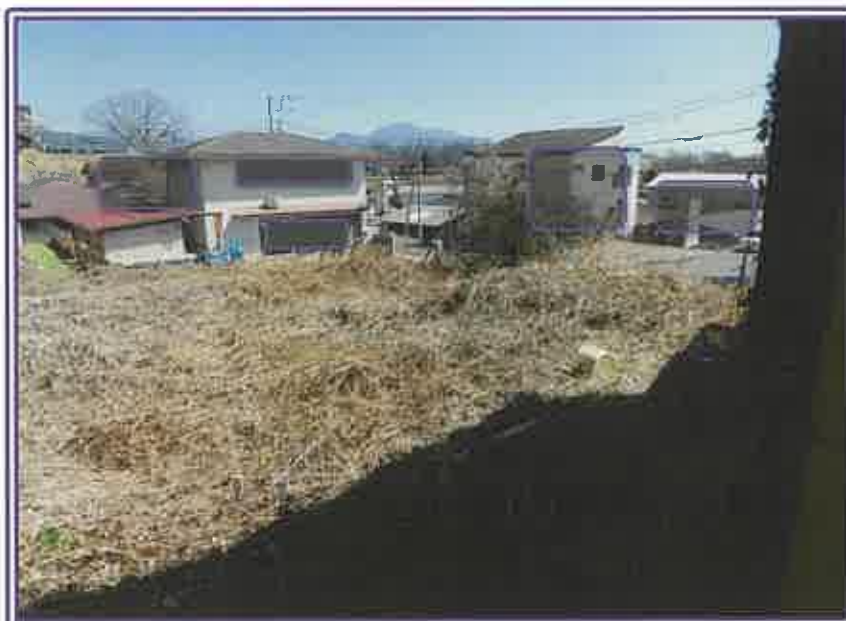
12

| そ の 他 の 事 項 | <p>１ 土砂状の本件土地（写真１０～１４）の大方は、雑草等が繁茂したままの現況にあり、第三者が占有している物的状況も現認できない。<br/>よって、上記の状況・土地所有者からの聴取・一件記録等を勘案して、本件土地を、土地所有者が占有する更地と認定した。</p> <p>２ 前述のとおり、本件土地を含む周辺一帯は傾斜地であるために、本件土地と周辺隣地との間の境界付近には法面が存するなどして、外観上、境界線は判然としていない。</p> |

物件13の土地の東側更地の状況（奥は東側隣地上の建物等）

東側隣地との境界付近の状況

※ 法面状になっており外観上、境界線が判然としていない

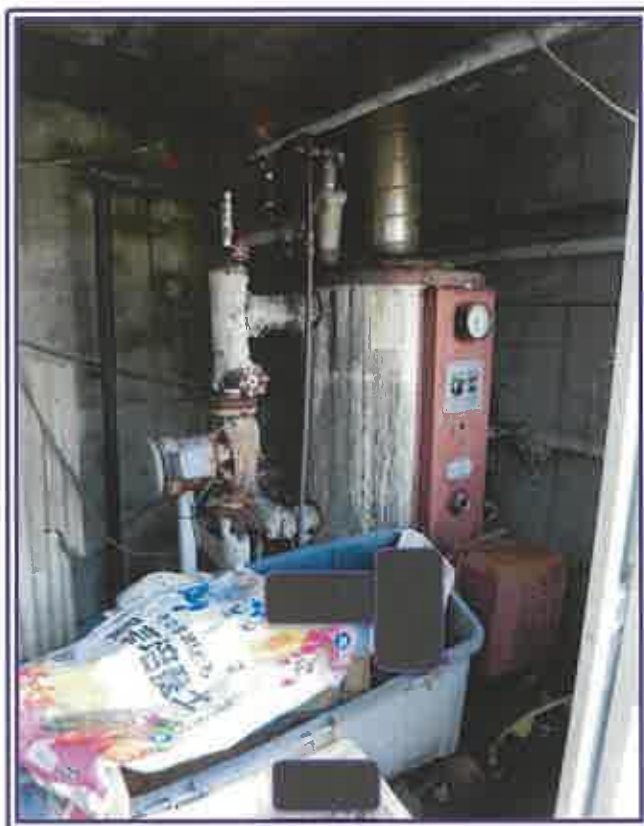
21

| 陳 述 者<br>(当事者等との関係) | 陳 述 内 容 等 |
|---|---|
| <p>●B●●<br/>(本件土地建物の所有者の子)</p> | <ol style="list-style-type: none"> <li>1 物件2の建物（店舗）は、葬祭業者のセレモニーホールとして賃貸に供していた時期などがありますが、現状は、不使用の常態にあります。ただし、一時的に、地域の集会所等として無償で提供することはあります。<br/> なお、現状、ボイラー室・トイレ等の設備の一部は故障しています。</li> <li>2 セレモニーホールとしての使用を終えた後、借主業者は、建物内に存した業務用品等を撤去しましたので、現状、本件建物内にある、事務机・椅子等の残置動産類には、第三者の所有物やリース物件は、ほとんどないと思います。</li> <li>3 本件建物は、かつては、会食所としての設備も持ち合わせていましたが葬祭業者のセレモニーホールとして賃貸に供される際に改装した結果、調理・配膳などの設備は廃止しましたので、現状、それらの設備の一部が残存していますが、もはや、利用することはできません。</li> <li>4 物件1・11の両土地内には、物件2の大型店舗建物に相応しい駐車スペースは確保できないため、セレモニーホールを営業していた頃は、近傍地を来訪者らの駐車場として利用していました。</li> <li>5 物件13・14の両土地は、特段、利用することもなく、概ね更地のままの現況にあります。なお、廃屋状態のニワトリ小屋（構築物）は、約20年まで使用していました。</li> <li>6 本件建物が火災等の被害に遭った記憶は、とくにありません。</li> </ol> |

1階 ボイラー室

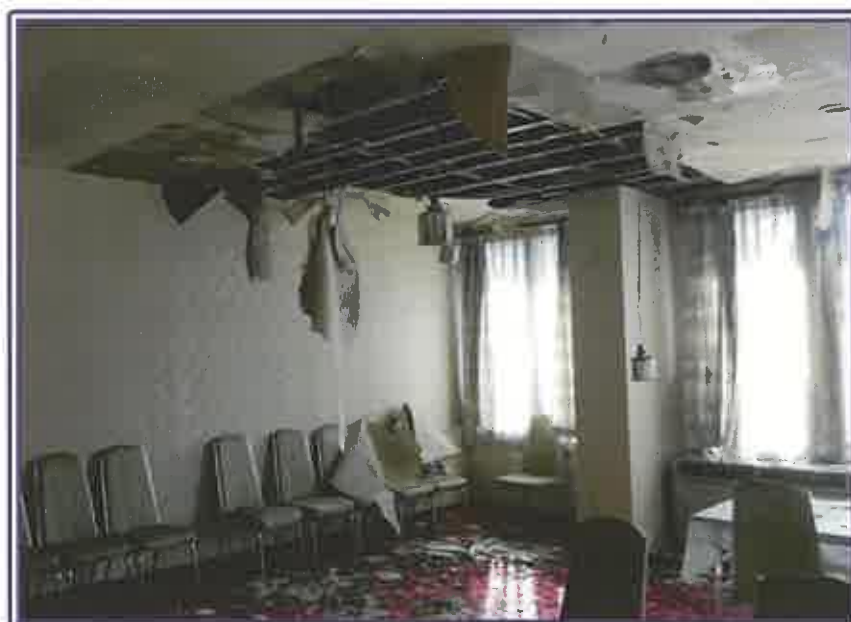
30

| その他の事項 | 1 昭和54年3月(登記上の表示)の建築であり、建物所有者からの聴取によると、約17年前(平成18年頃)に改装の上で、葬祭業者が運営するセレモニーホールとして賃貸に供されていたが、約7年前に契約期間(10年間)満了に至った後は、不使用の常態にある。なお、保守・管理状態が劣ることから、天井の損傷・雨漏り箇所等の損耗箇所が認められた。<br>2 間取図中のとおり、館内には未登記部分が存するため、現況床面積を上記のとおりと認めた。 |

3階 会議室（天井の損傷状況）

| 保守管理の状態 | 関係人からの聴取によると、前回調査時から約7年前までセレモニーホールとして賃貸に供されていたが、同調査時には、一時的に地域の集会所等として無償で提供されていたことがある以外は、建物は使用されていないとのことであった(現時点での利用状況は不詳)。外階段の腐食、ボイラー室、トイレ等の設備は一部故障し、雨漏りがあり、特に3階は酷く天井材が一部崩落したままになっており、保守管理は劣るが、クロス、タイルカーペット、畳等はセレモニーホール使用時のものと思料され、経年による傷、汚れ等は見られるものの1、2階は比較的概ねそのまま使用可能な箇所もあるが、今回調査時において雨漏りの修繕はされていないと推測されることから、その影響が広範囲に広がっている可能性がある。 |

| 特 記 事 項 | <ul style="list-style-type: none"> <li>・3階の雨漏りによる天井材崩落下の床には鉄骨の被覆材も散乱しているが、建物の建築年等から、成分にアスベストが含まれている可能性がある。</li> <li>・関係人聴取や建物状況等から以前は調理設備が設置されていたようであるが、セレモニーホールとして利用される際に、それら設備の殆どは撤去されたが、配膳用エレベーターの外形は建物北隅に残っており（エレベーター内部は不詳）、1階は壁内に隠され確認できないが、2、3階はそのままの状態である。</li> </ul> |
