## 期 間 入 札 の 公 告

甲府地方裁判所民事部執行係

## 現況調査報告書

# 評 価 書

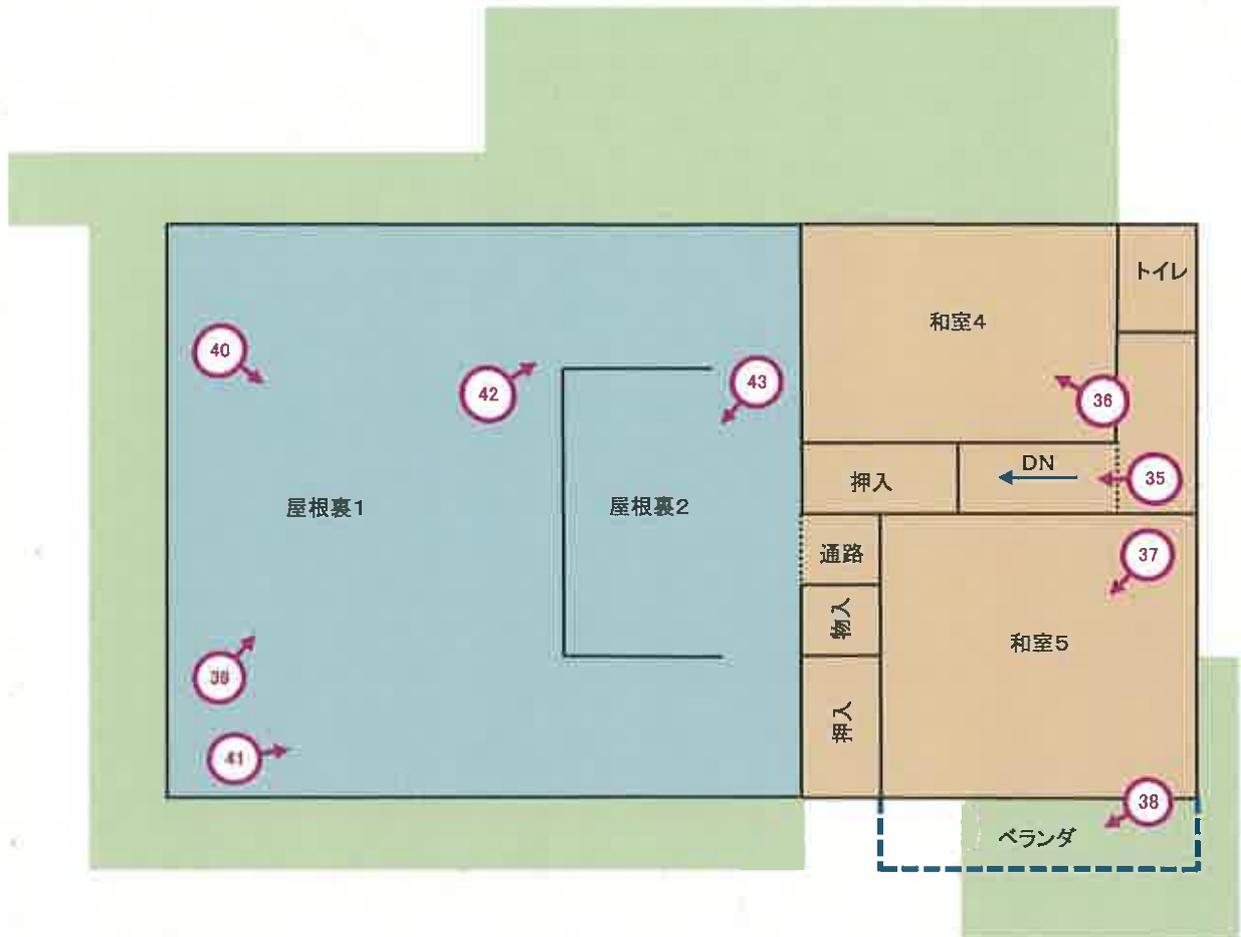
間取図 (物件2)

※ 2階床面積は、屋根裏部分を含めて算定した。

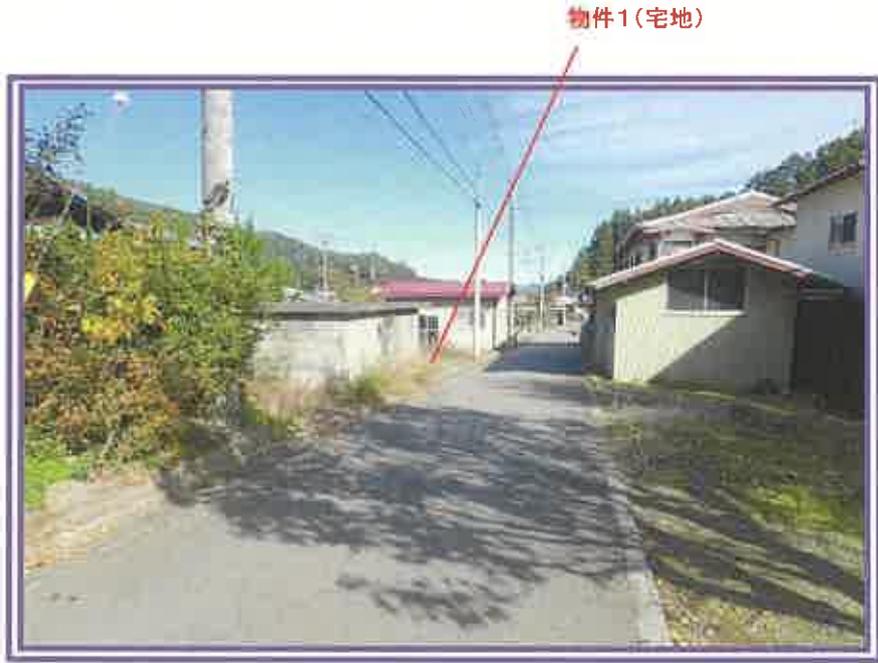
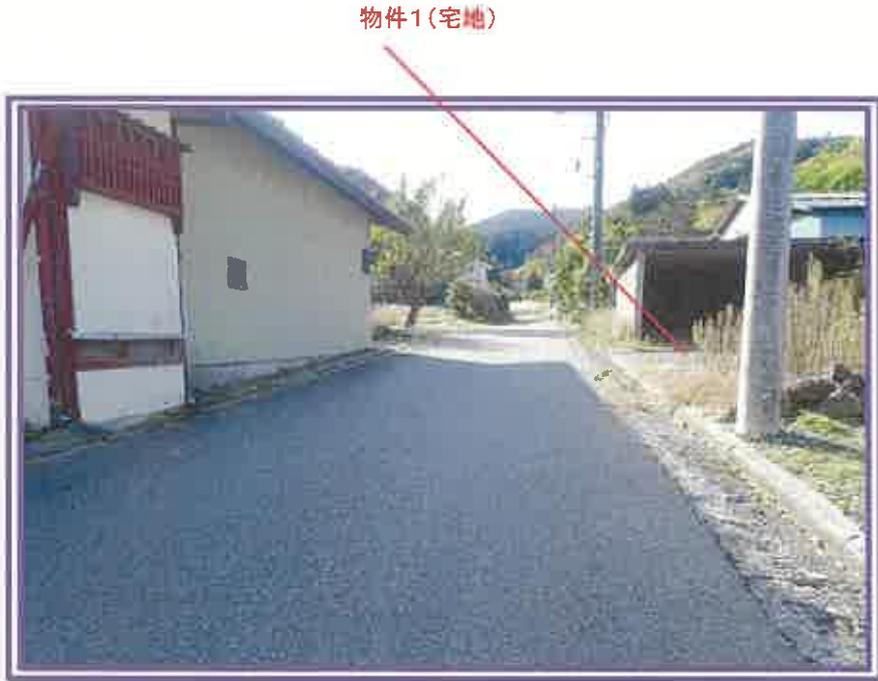
9

- 1 接道関係は、写真9, 10のとおり。本件土地と、その南側に位置する道路は、コンクリートで区画されている。当該道路は、概ね、東側から西側にかけて高くなる緩傾斜地を形成している。
- 2 本件土地（高）と東側隣地（地番990番1）（低）との間に、高低差が認められる。南側に向かうにつれて高低差は解消される。なお、両土地の境界付近は、石垣で区画されているが、石垣のどの位置が境界を示しているのか、外観上、判然としない（以上、写真11ないし13参照）。

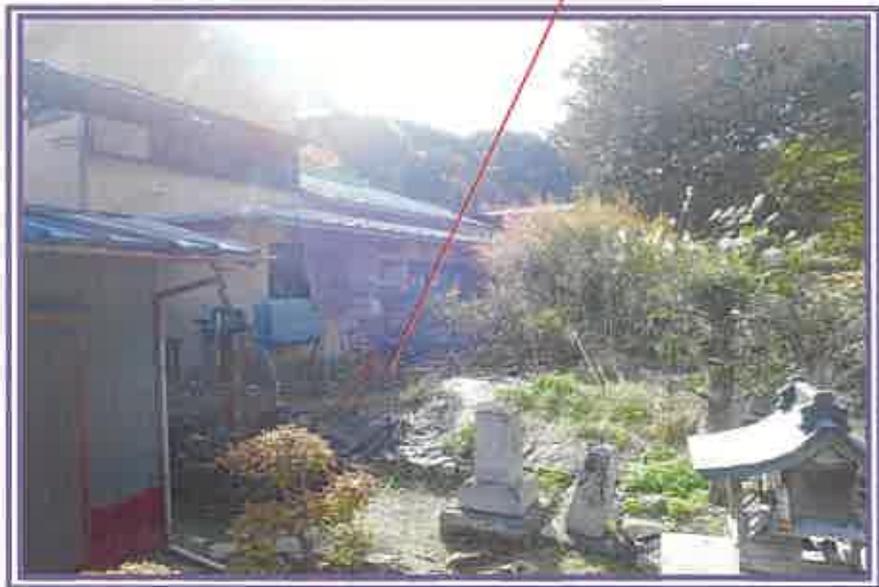
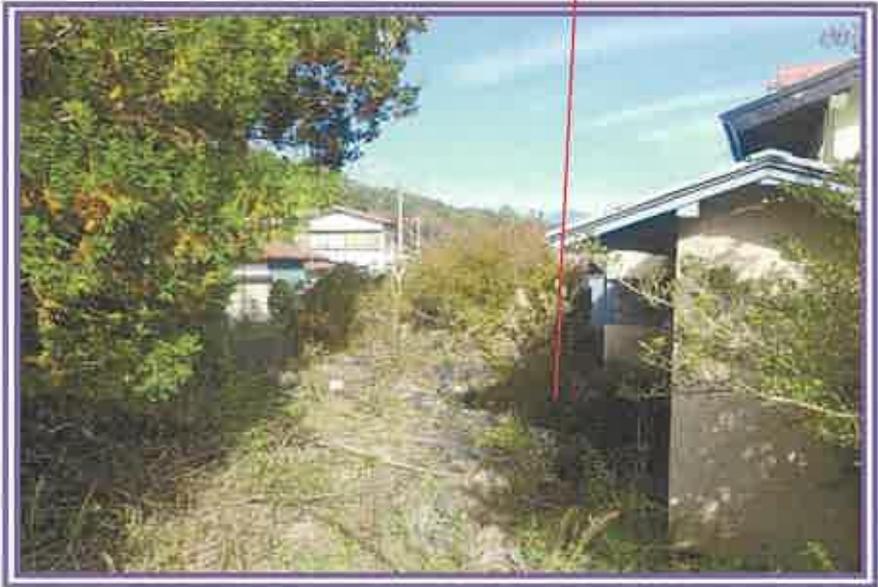
14

- 3 本件土地と、その北側に位置する無番地の土地との境界付近は、雑草木の繁茂する一面地を形成しているものと推察されることから、両土地の境界が、外観上、判然としない（写真14, 15参照）。
- 4 本件土地（低）と西側隣地（地番988番1）（高）との間に、高低差が認められる。南側に向かうにつれて高低差は解消される。なお、両土地の境界付近は、石垣で区画されているが、石垣のどの位置が境界を示しているのか、外観上、判然としない（以上、写真16ないし18参照）。

本件土地(物件1の土地)の北側部分を撮影したもの

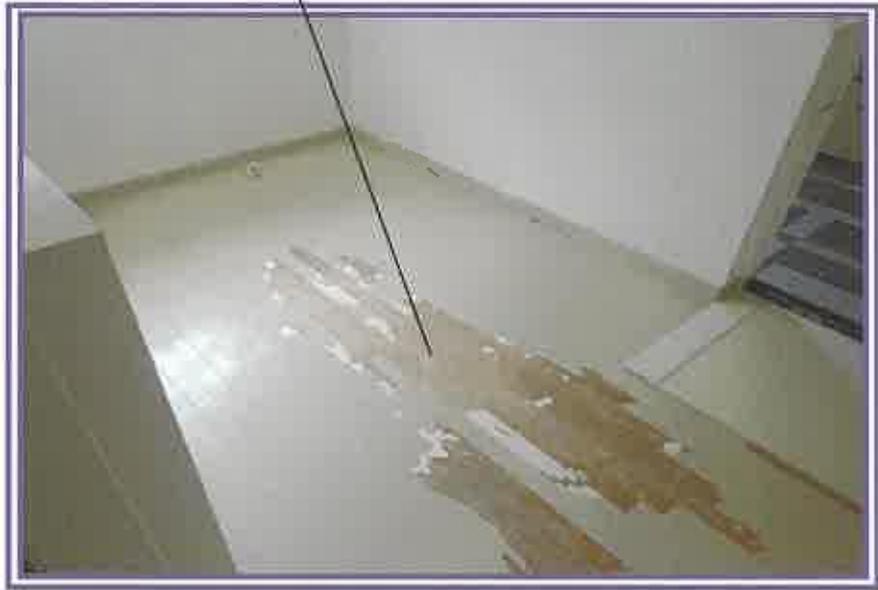
31

- 5 主である建物について、洗面室床の保護材に損傷が認められる（写真31参照）ほか、同室のうち浴室入口付近の床に沈み込みが認められる。その他、玄関より西側の土台付近（外側）が、広範囲にわたり腐食している（写真47, 48参照）。
- 6 未登記附属建物1（物置）の窓ガラス（一部）に、破損・欠損している箇所が認められる（写真49参照）ほか、壁の保護材に損傷が認められる（写真50参照）。

床の保護材の損傷箇所

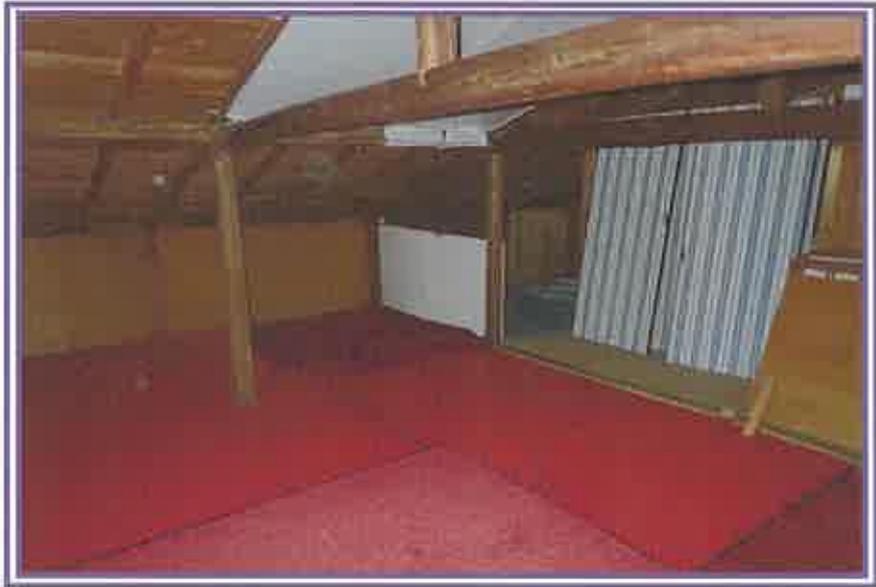
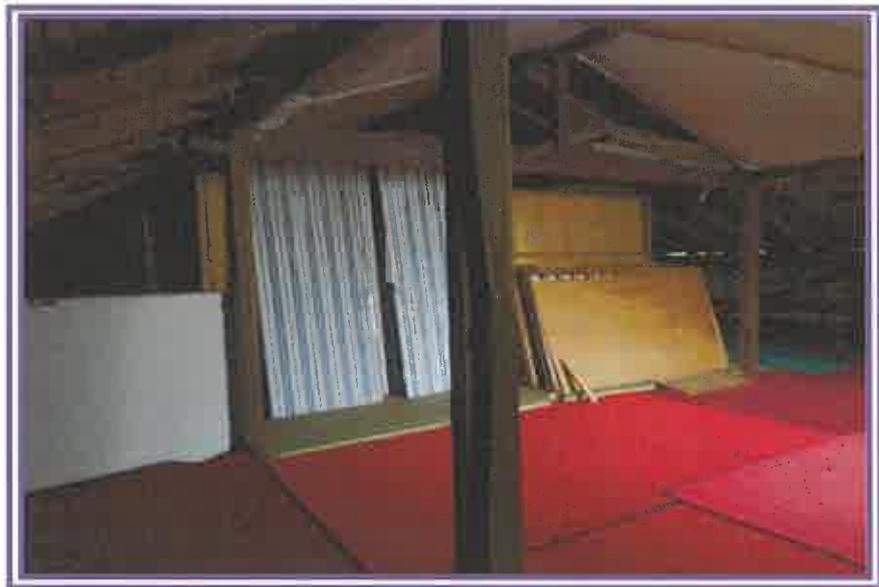
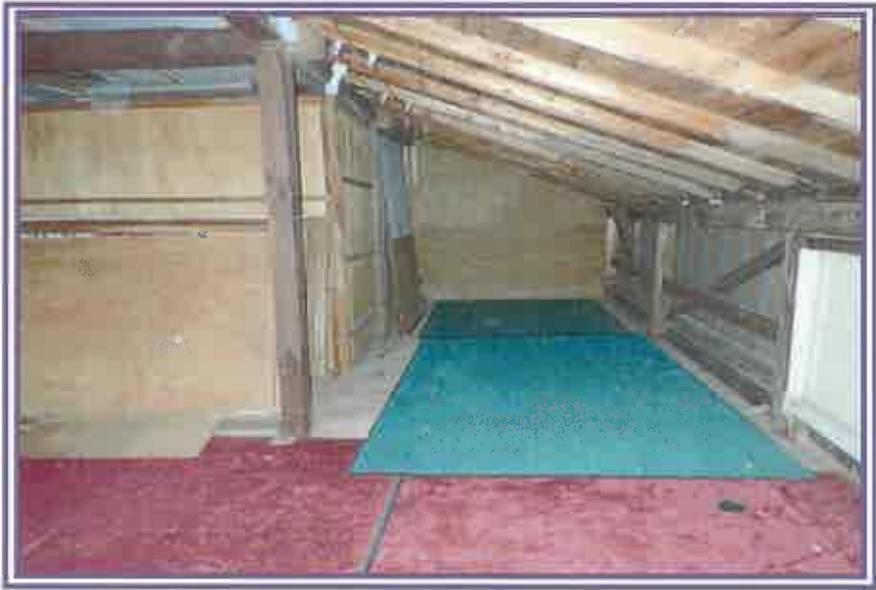
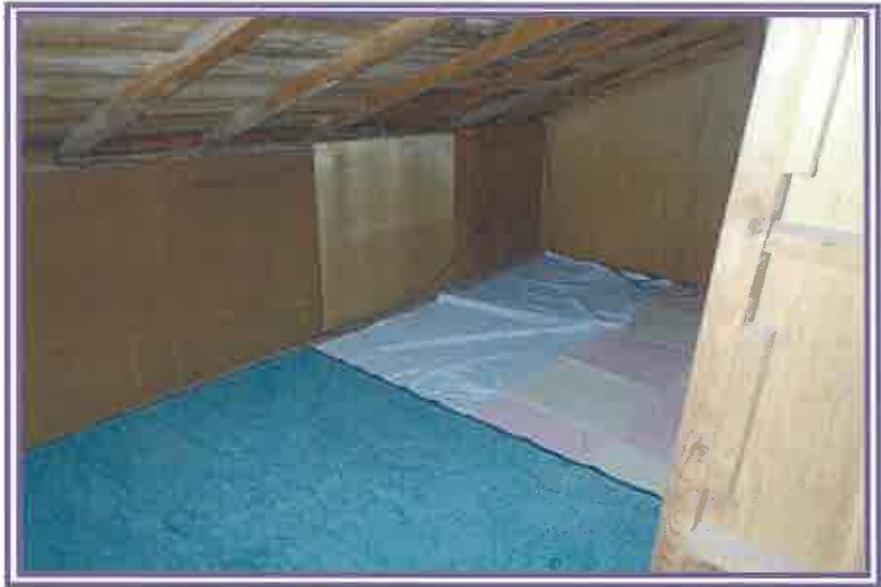
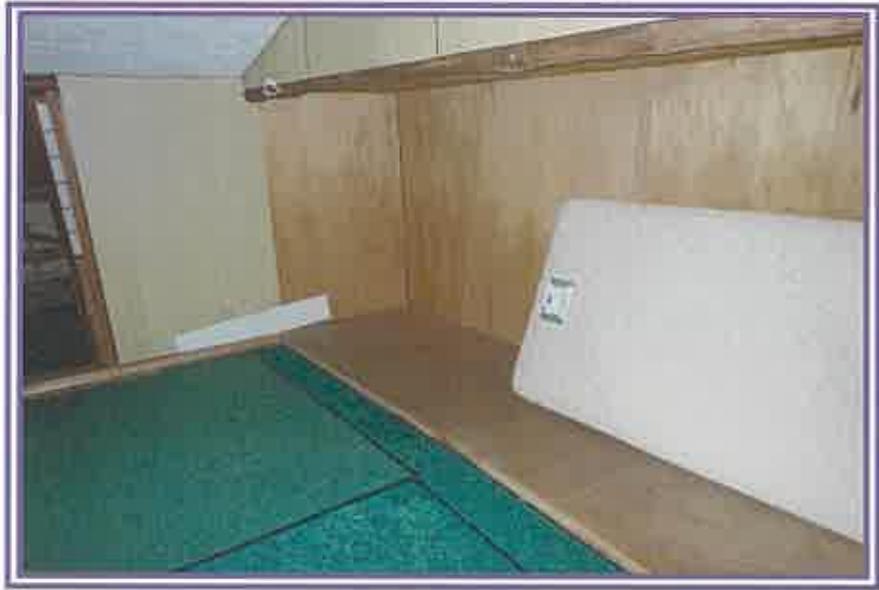
39

- 7 本件建物（未登記附属建物を含む。）につき、経年劣化により、上記以外にも、不具合箇所の存在する可能性がある。
- 8 本件建物内を確認したところ、居住スペースには、残置物や郵便物は見当たらなかった。屋根裏に、マットレスやサッシ、襖、板材など少量の動産類が残置されていた（写真39ないし43参照）。電気の供給は停止され、蛇口を捻っても、水は出なかった。その他、ガスの供給も停止されているものと推察される。一方、第三者が占有している物的状況は現認できなかった。  
上記の状況及び一件記録中の資料等を勘案した結果、本件建物は、本件所有者が管理・占有する建物（空き家）であると認定した。  
なお、本件建物の玄関付近に設置されている郵便受け内に本件所有者宛ての郵便物が残置されていたが、当該郵便物は、それほど滞留していないため、本件所有者あるいはその関係者が、定期的に本物件に足を運んでいるものと思われる。  
その他、物件2未登記附属建物1（物置）内に、テレビや洗濯機、タンス、ソファなどが残置されていた（写真44, 45参照）。

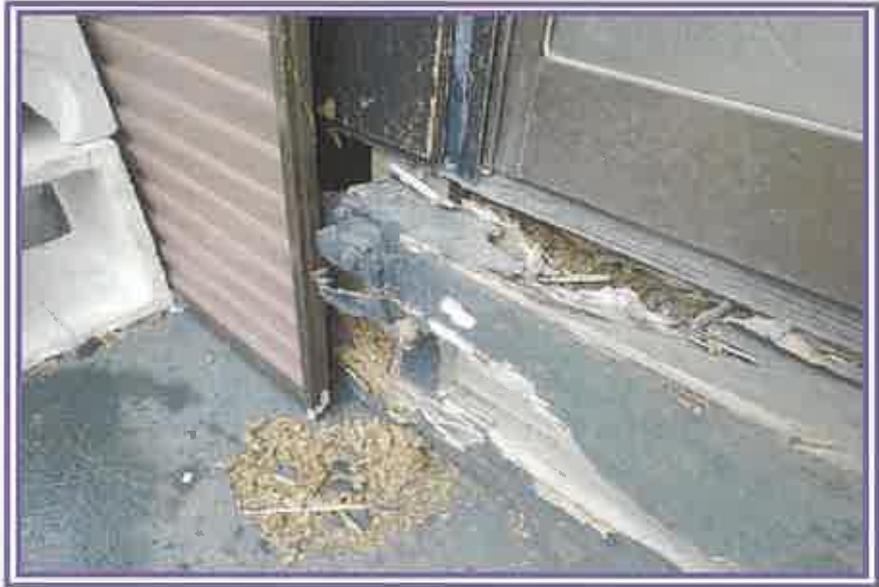
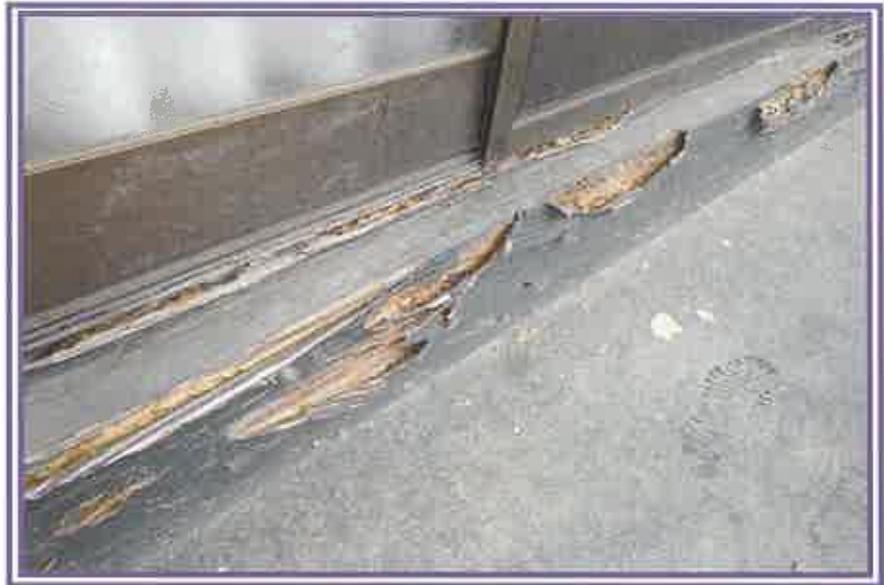
47

本件建物の土台付近が腐食している状況を撮影したもの

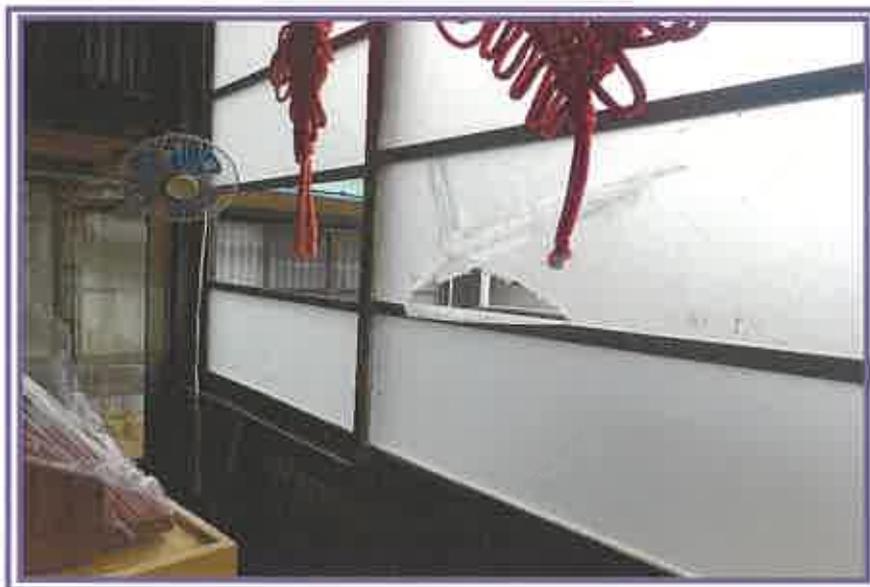
49

窓ガラスの破損・欠損が認められる状況を撮影したもの(物件2未登記附属建物1(物置))

区分	未登記附属建物。
建築時期及び経済的残存耐用年数	少なくとも約45年経過している。 経済的残存耐用年数は満了している。
仕様	構造 木造 屋根 亜鉛メッキ鋼板葺 外壁 亜鉛メッキ鋼板 内壁 あらわし 天井 板貼 床 コンクリート 設備 電気
床面積（現況）	・「第3 目的物件 特記事項」参照。
現況用途等	階層 地上1階建て 現況用途 物置 間取り 現況調査報告書添付の「間取図」のとおり
品等	やや劣る。
保守管理の状態	劣る（ガラスの破損等で風雨が内部に入り込む状態となっている）
建物の利用状況	現況調査報告書記載のとおり。
特記事項	・「第3 目的物件 特記事項」参照。 ・動産類が残置されている。 ・築後相応の期間を経ているため、上記以外の不具合箇所が存する可能性がある。

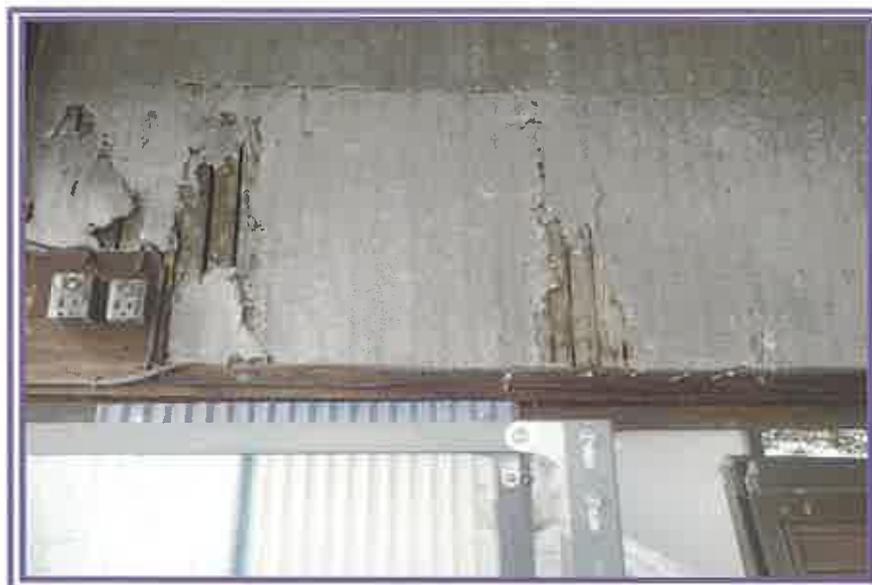
50

壁の保護材に損傷が認められる状況を撮影したもの(物件2未登記附属建物1(物置))
