## 期 間 入 札 の 公 告

# 現況調査報告書

評 価 書

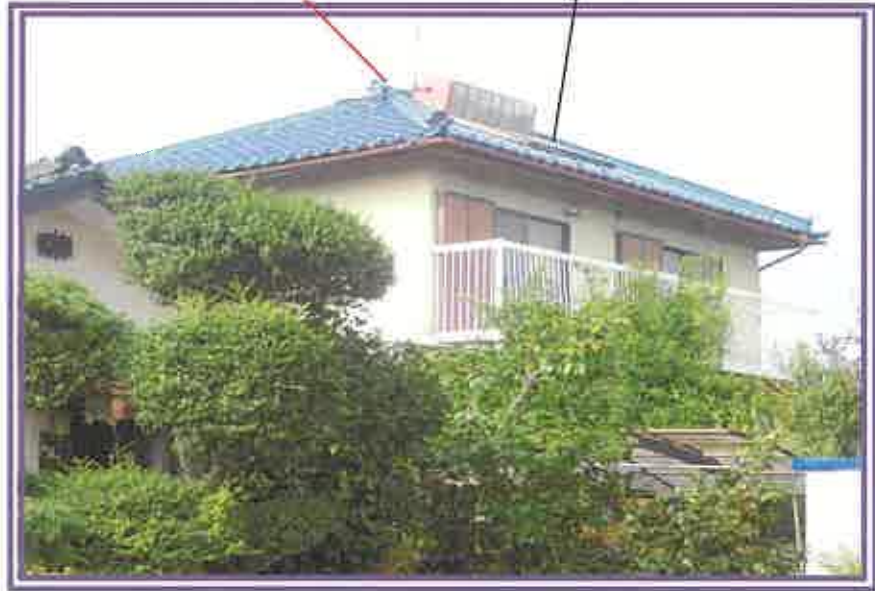
3

- 5 物件2の土地上に、関係人の陳述によると、●A●●の設置した物置(土地建物位置概略図2中の「物置2」。定着性なし)が存在する(写真11参照)。
- 6 本件建物の屋根に、関係人の陳述によると、●A●●が本件建物を購入する前から設置されていた太陽光温水器(定着性なし。故障中。附属工作物)が存在する(写真3参照)。

太陽光温水器

拡大撮影したもの

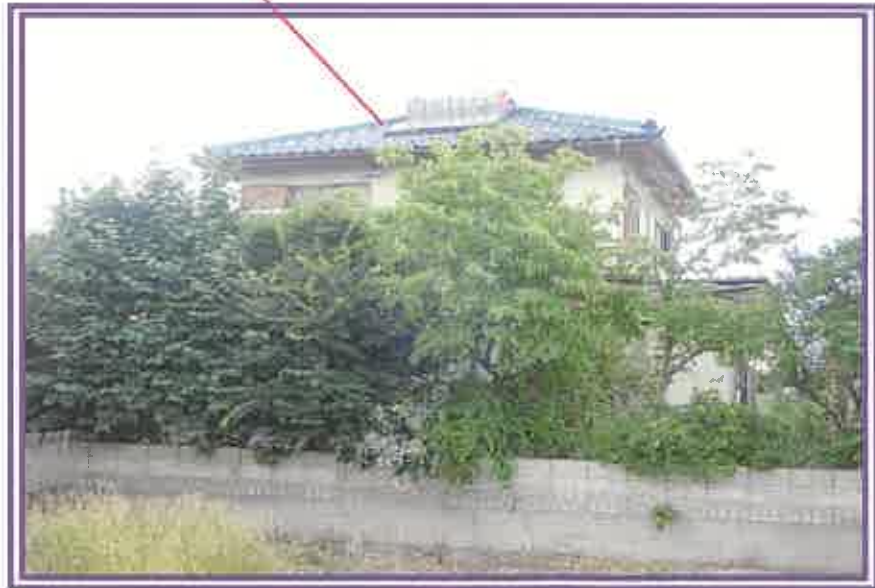
4

- 1 物件2の土地(本件建物の敷地として利用されている土地)の境界付近は、進入路部分を除き、概ね、ブロック塀やコンクリート製のブロックが積まれるなどして区画されている。なお、同土地南側部分は、雑草木が生い茂っているため歩行困難である(写真4等参照)。
- 2 物件2の土地(高)と南側隣地(地番2824番1, 2825番)(低)との間に、若干の高低差が認められる。両土地の境界付近に、ブロック塀が設置されているほか、境界標(確認できたのは1基)が設置されている(以上、写真12, 13, 26参照)。

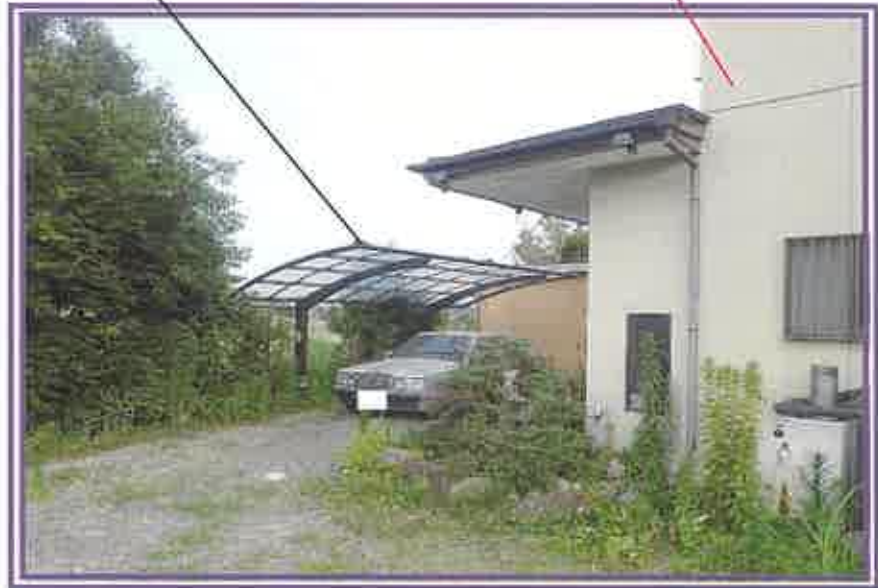
6

- 4 物件2の土地上に、関係人の陳述によると、●A●●の設置したカーポート(アルミ製ポリカーボネート葺。間口:約2.7メートル, 奥行き:約5.4メートル。附属構築物)が存在する。なお、当該カーポート下に車両が駐車されているが、近日中に同土地から当該車両を移動する予定である旨の関係人の陳述がある(以上、写真6, 7参照)。

カーポート

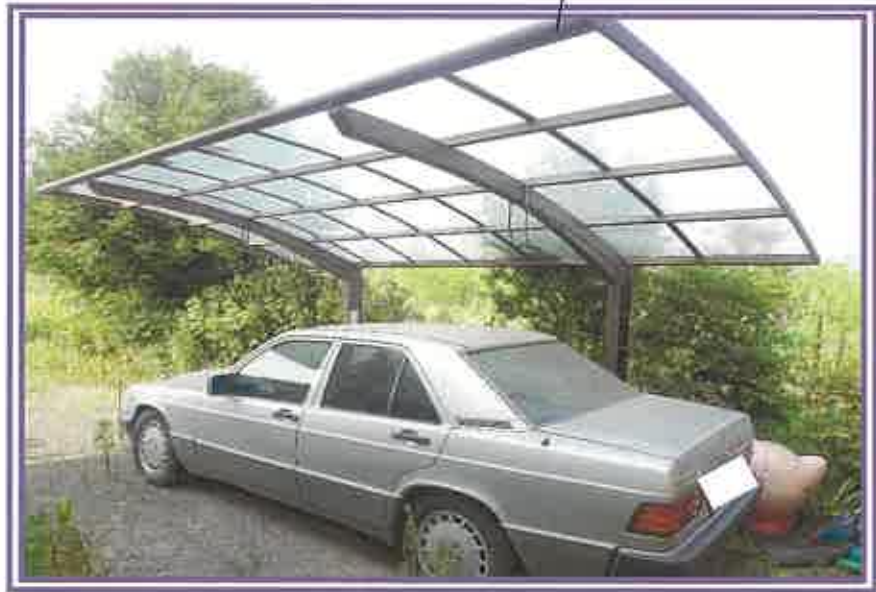
7

カーポート

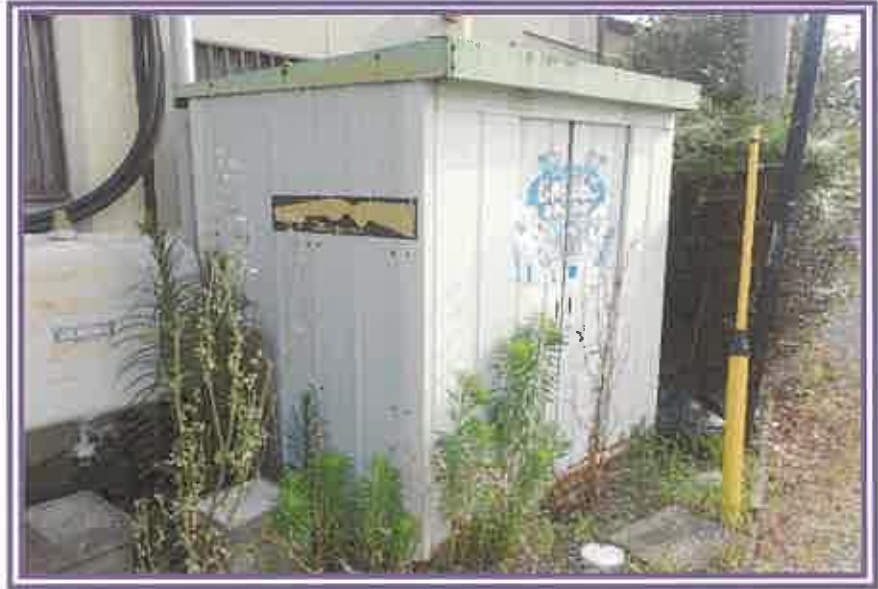
11

物置2及びその周辺を撮影したもの

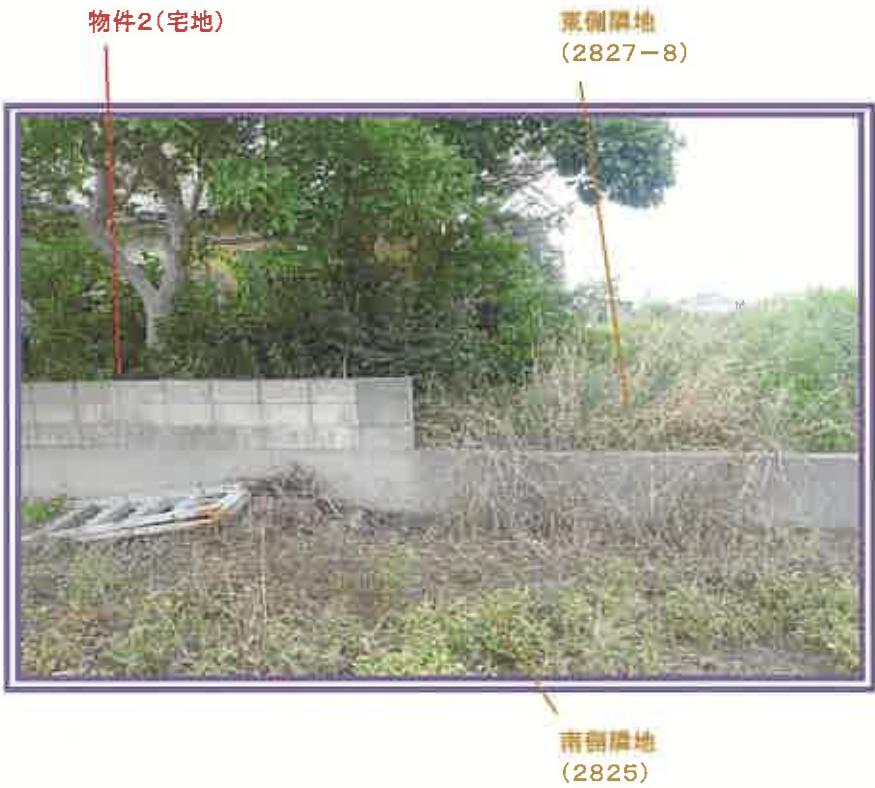
13

- 3 物件2の土地(高)と東側隣地(地番2827番8)(低)との間に、若干の高低差が認められる。両土地の境界付近は、雑草が繁茂していること、両土地は所有者が同一であることなどから、境界付近にコンクリート製のブロックが積まれているものの、当該ブロックのどの位置が境界を示しているのか、外観上、判然としない(以上、写真13ないし16参照)。

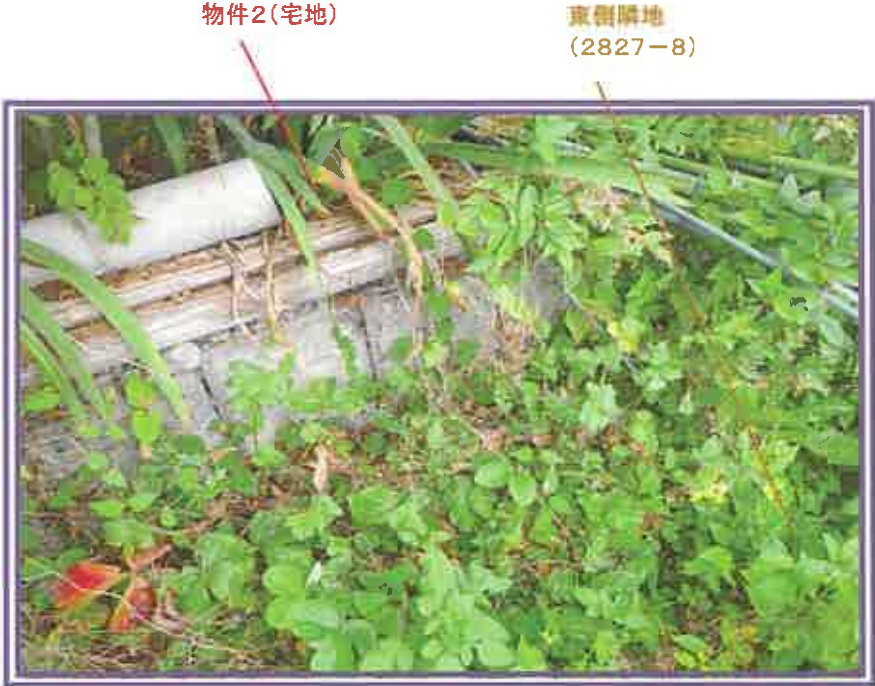
14

物件2の土地と東側隣地(地番2827番8)との境界付近に、コンクリート製のブロックが積まれている状況を撮影したもの

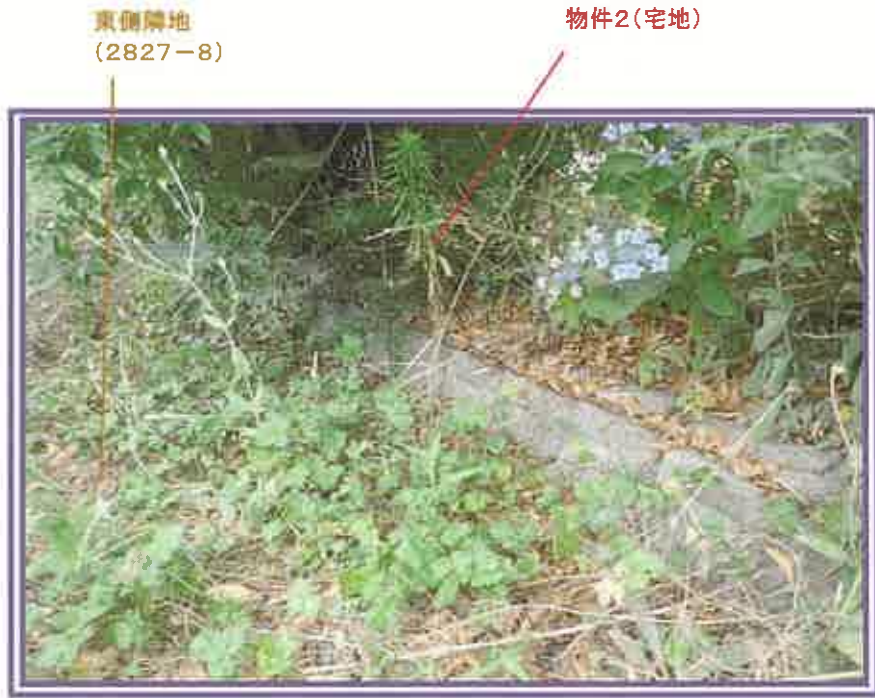
15

物件2の土地と東側隣地(地番2827番8)との境界付近に、コンクリート製のブロックが積まれている状況を撮影したもの

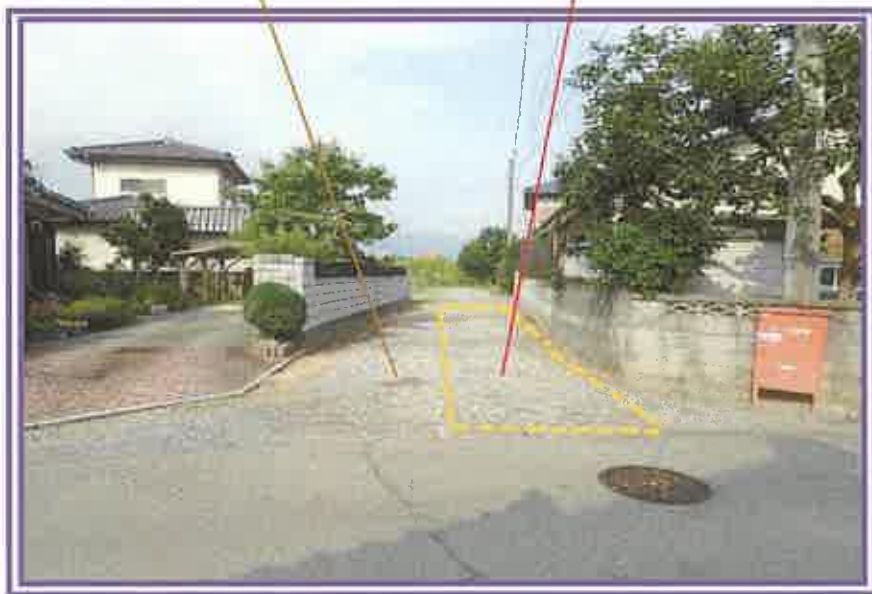
19

- 7 物件1の土地と、その南側隣地(地番2827番2)との境界付近は、当該隣地への進入路部分を除き、概ね、ブロック塀で区画されている。なお、両土地は、概ね、等高である(以上、写真19, 20参照)。その他、物件1の土地に、定期的に除草剤を撒いている旨の、当該隣地所有者の陳述がある。
- 8 物件3の土地と、その南側隣地(地番2827番10)との境界付近は、砂利敷の一面地を形成していることなどから、両土地の境界が、外観上、判然としない(写真21参照)。なお、両土地は、等高である。

物件1(現況 雑種地)  
※破線は、境界線の大凡の位置・範囲

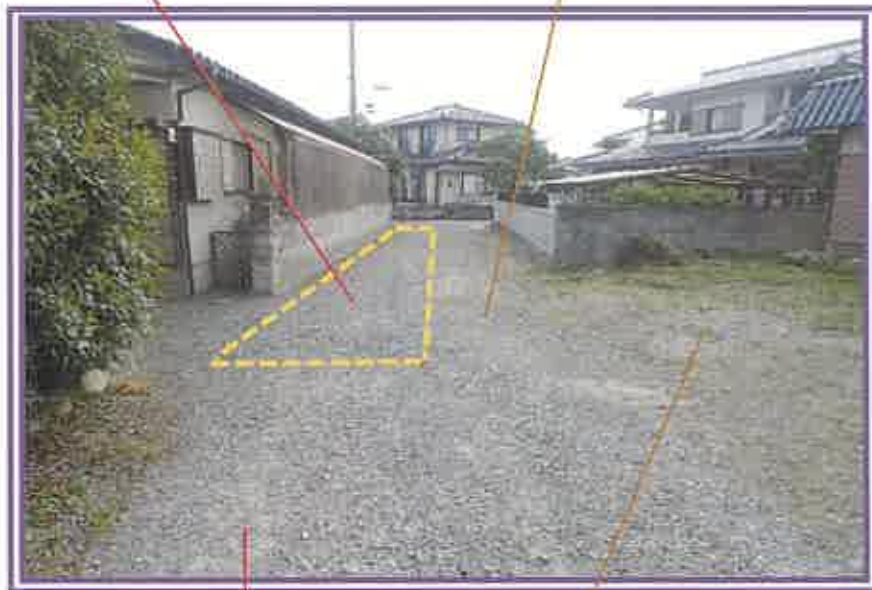
20

- 9 物件3の土地と、その北側隣地(地番2827番5)との境界付近は、砂利敷の一面地あるいは雑草の生えた一面地を形成していることなどから、一部に土留め及び境界標(確認できたのは1基)が認められるものの、両土地の境界は、外観上、判然としない(写真20, 21, 25参照)。
- 10 物件3の土地と、その北東側隣地(地番2827番1)との境界付近は、境界標の設置されている箇所があり(写真25参照)、また関係人の陳述によると、当該境界付近にコンクリート製のブロックが積まれていると推察されるものの、雑草が繁茂していること、両土地の所有者が同一であることなどから、両土地の境界が、外観上、判然としないものと観察した(写真21, 22参照)。

物件1(現況 雑種地)  
※破線は、境界線の大凡の位置・範囲

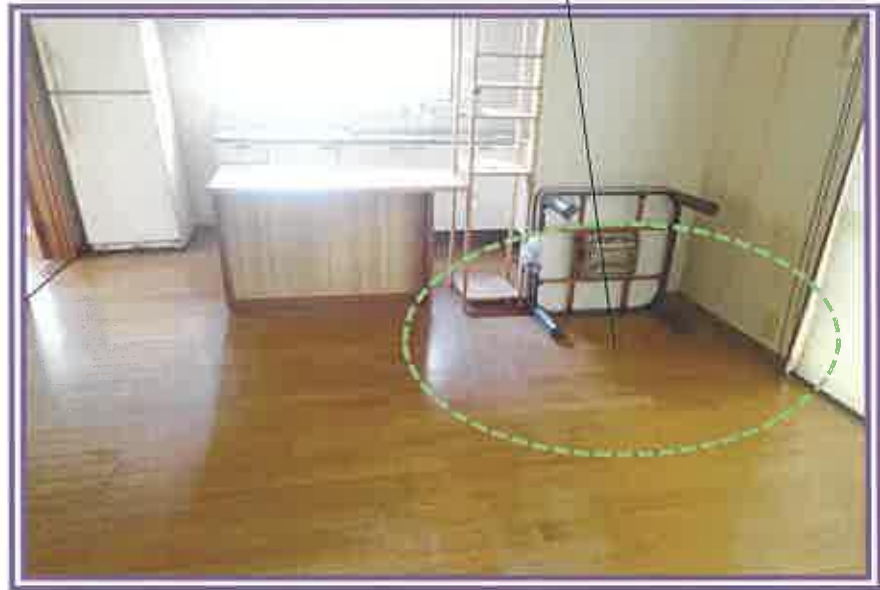
30

- 12 リビングダイニングの南東側（写真30参照）及び2階居室（間取図中の「洋室3」）の南東側が、それぞれ若干傾いているように思われる。その他、1、2階とも、床の軋みの認められる箇所が散見される。
- 13 2階居室（間取図中の「洋室1」）の床に、大量の蜂の死骸が認められる（写真39参照）。
- 14 本件建物（未登記附属建物を含む。）につき、上記以外にも、経年劣化あるいは猫の影響による不具合箇所の存在する可能性がある。
- 15 下記隣地（登記記録上の記載は下記のとおり）との境界が、外観上、判然としない。

傾いていると思われる箇所  
(大凡の位置・範囲)

区 分	主である建物
建築時期及び経済的残存耐用年数	建築年月日（登記記載）：昭和57年4月30日建築 平成6年5月頃増築  経過年数：約43年 経済的残存耐用年数：約2年
仕 様	構 造：木造瓦葺・2階建 屋 根：洋瓦 外 壁：吹付タイル 内 壁：化粧合板ほか 天 井：石膏ボードほか 床 : フローリング、畳ほか
床面積（現況）	1階：約65㎡ 2階：46.37㎡ 延：約111.37㎡
現況用途等	現況用途：居宅 間 取 り：現況調査報告書に記載のとおり
品 等	下位
保守管理の状態	随所に経年による摩滅がみられるほか、床の沈み込みや猫によるクロス等の傷、床の傾き、一部天井の破損等がみられ、維持管理の状態は劣る。
建物の利用状況	所有者が空家の状態で占有している。
特 記 事 項	・物件4の建物は、1階が増築されており、現況の床面積は約65㎡である。また、木造陸屋根平家建約10㎡の未登記附属建物がある。物件4の建物の北東側にカーポート、南側にテラスがある。

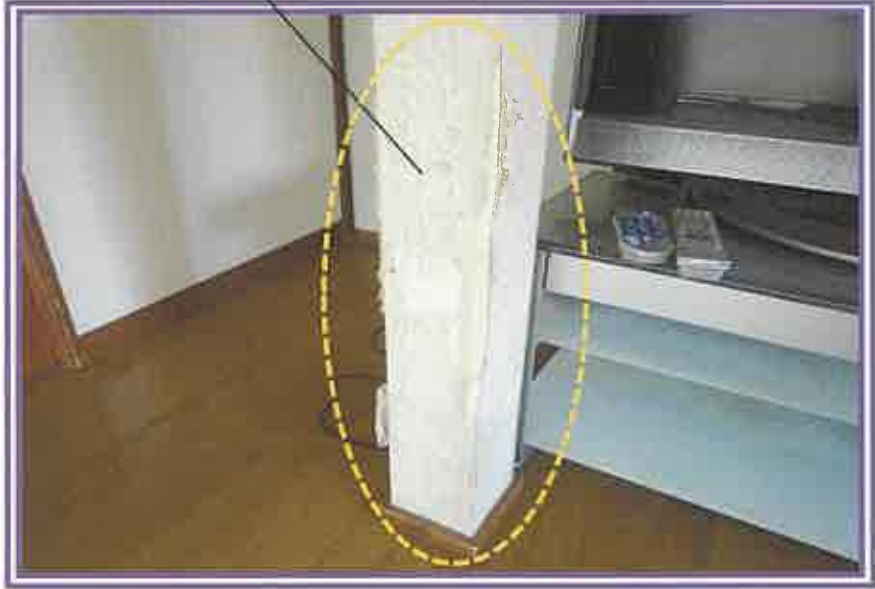
31

- 11 リビングダイニングの柱及び2階居室(間取図中の「和室2」)の襖に、猫の引っ掻き傷が認められる。また、同室(「和室2」)の壁に穴が空いているほか、天井の板の外れている箇所(一部)が認められる(以上、写真31, 42ないし44参照)。

引っ掻き傷

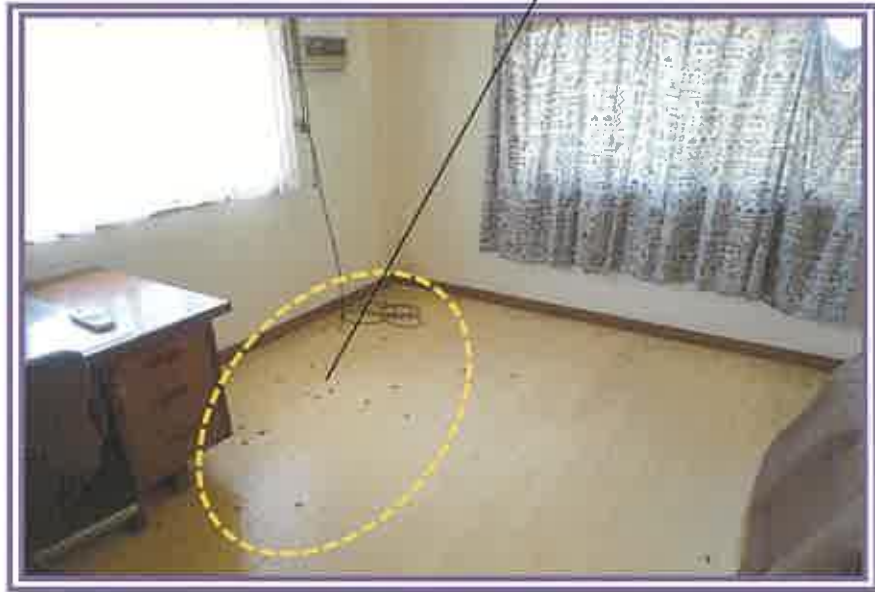
39

蜂の死骸
