建物の名称 甲府北ロプラザビル

現況調査報告書

補 充 評 価 書
【物件1、2】

評 価 書

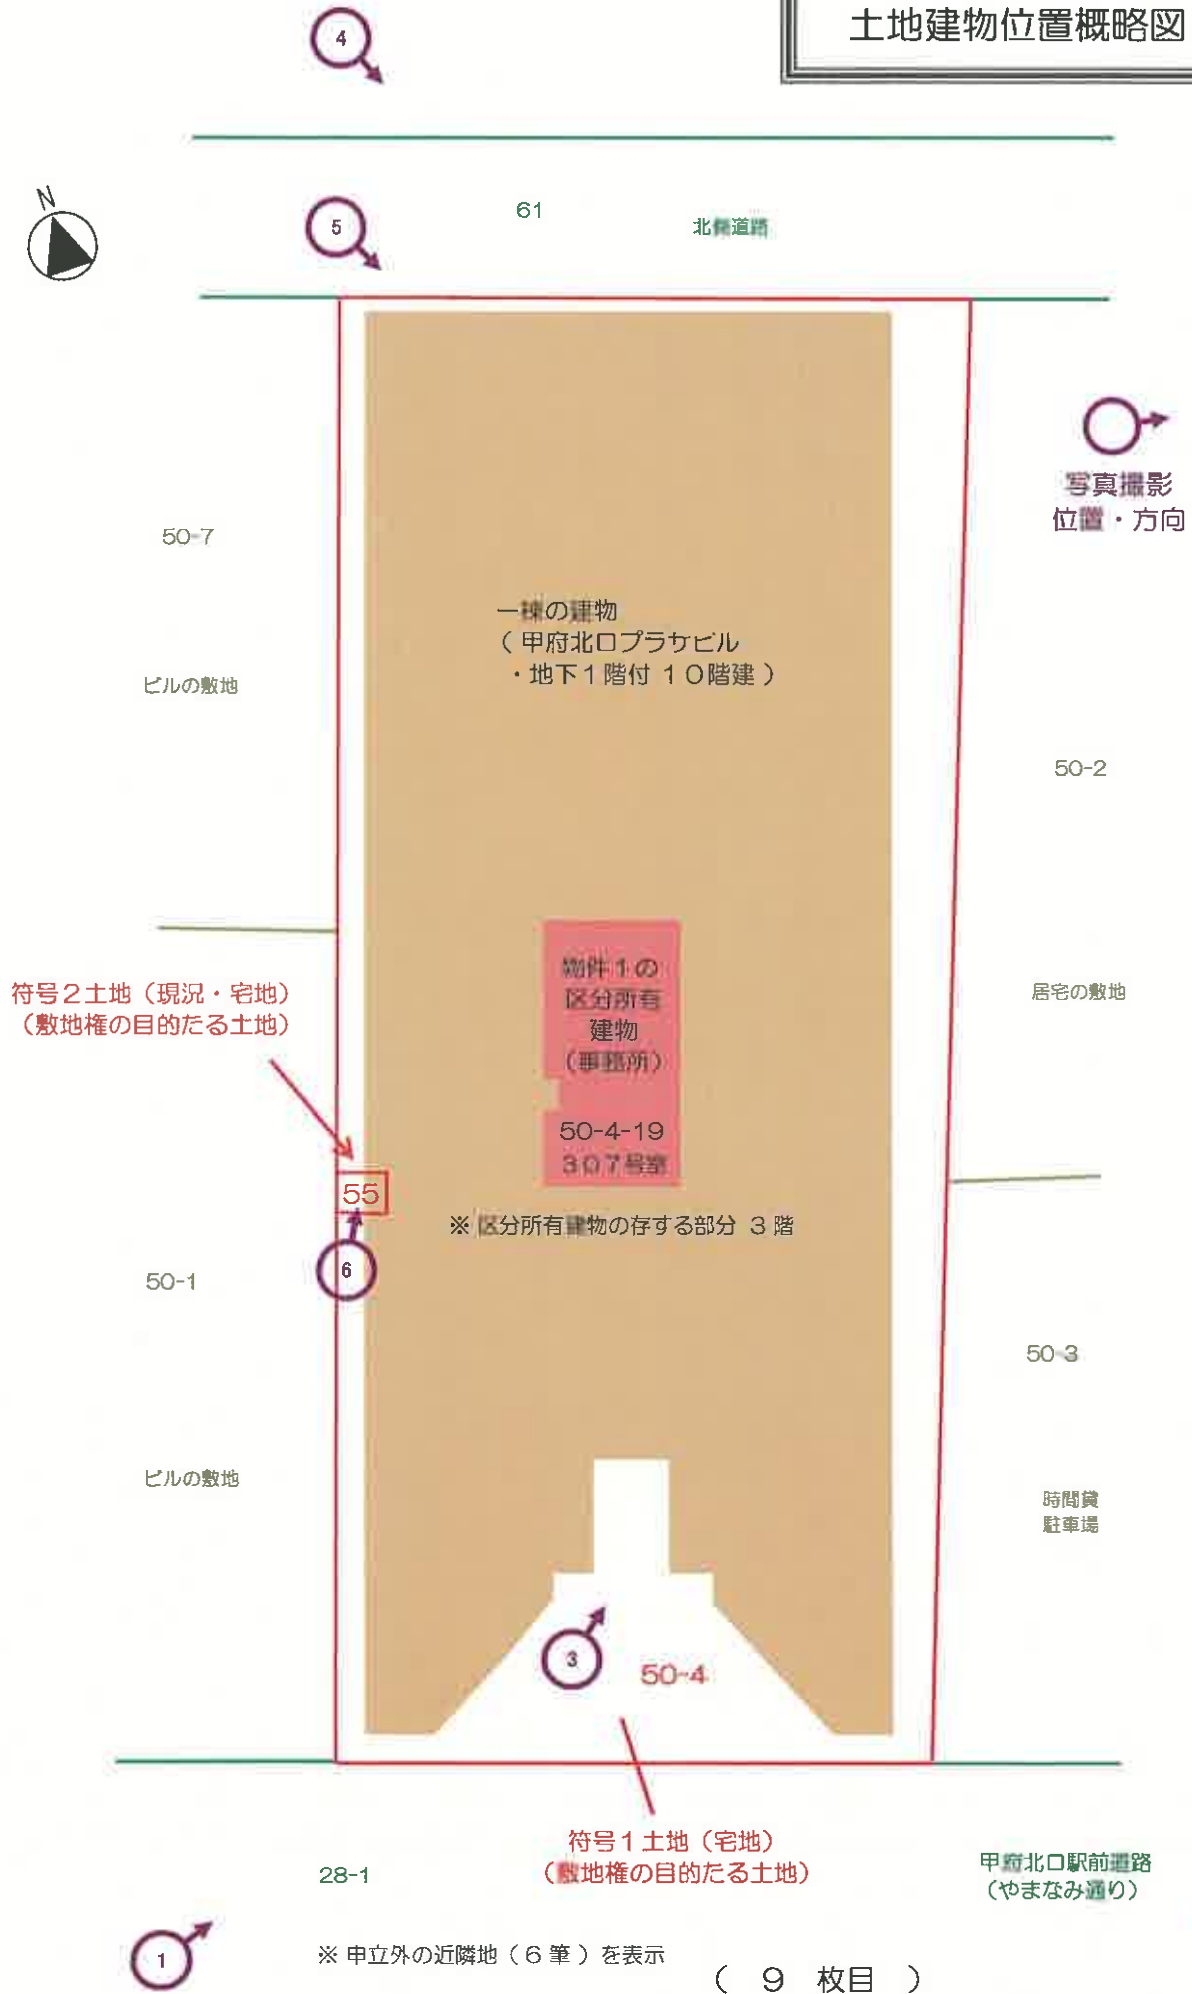
土地建物位置概略図

符号2土地 (現況・宅地)
(敷地権の目的たる土地)

物件1の
区分所有
建物
(事務所)
50-4-19
307号室

符号1土地 (宅地)
(敷地権の目的たる土地)

甲府北口駅前道路
(やまなみ通り)

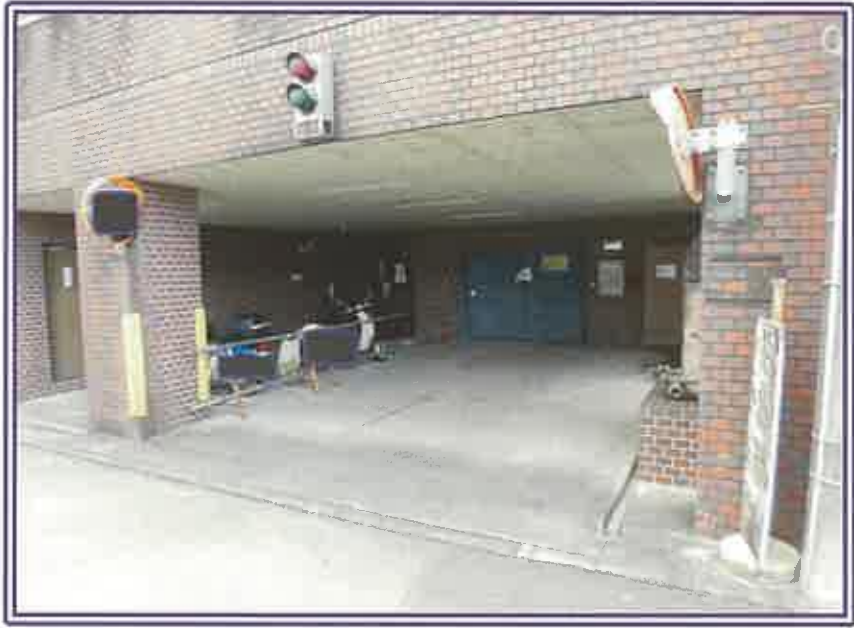
北側1階の立体駐車場（使用不可）とバイク置場

陳述者 (当事者等との関係)	陳述内容等
当ビルの管理人	<ol style="list-style-type: none"> 1 競売対象の307号室については、数年前にオーナーさんが変わったようですが、人の出入りを見かけることはなく、同室については、特定の用途に常用している様子はありません。 2 当ビルには、特段の共用施設はありません。 3 敷地権の目的たる土地である、符号2の土地（写真6の箇所付近）は、登記上の鉱泉地と聞きましたが、同土地付近には配管等が存するものの、現状、当ビルには、引湯を利用している事実はありません。 4 当ビルの立体駐車場は、物理的に故障しており、現状、使用することができません。また、5台分のバイク置場（駐輪料・月額2,000円）については、現状、数台分の空きがあります（写真5）。 5 当ビル内でのペットの飼育は、原則として認められていません。

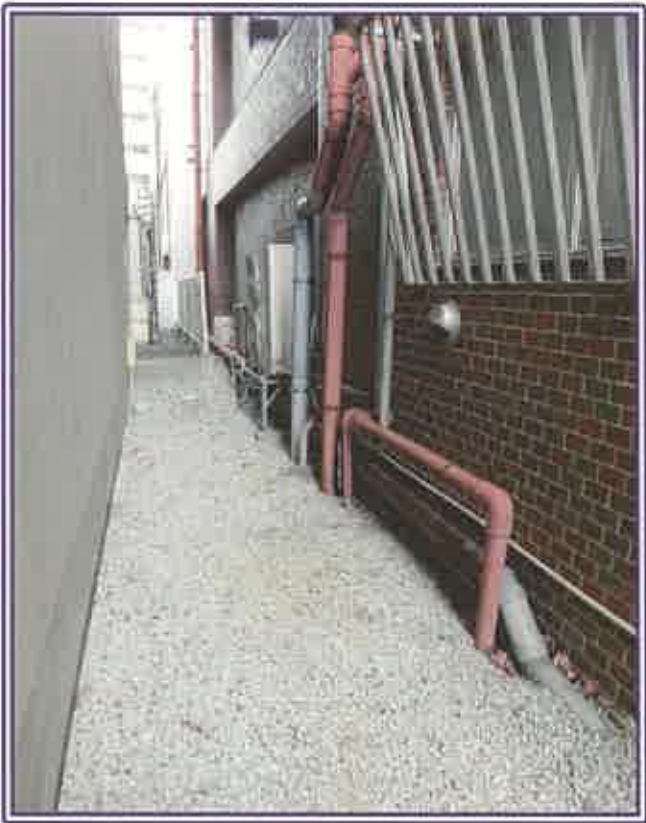
6

符号2土地（現況・宅地）
（敷地権の目的たる土地）付近

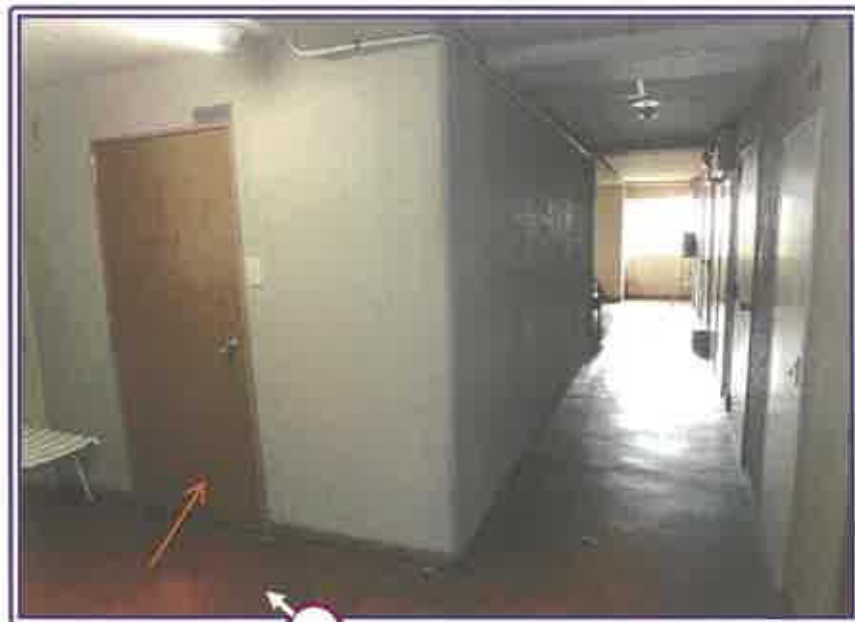
9

両室間の連絡扉（奥は 306号室）

陳述者 (当事者等との関係)	陳述内容等
同一階の別室の居住者	<p>1 競売対象の307号室については、昭和61年11月（登記上の表示）に、料理教室を運営する目的で、私が経営する会社が、隣室の306号室と併せて売買取得しました。</p> <p>その取得直後に、隣室の306号室を料理教室に係る実習室・講習室として、また、307号室を料理教室に係る事務所として、それぞれ使用する目的で内装工事が施され、両室間の連絡扉（写真9）についてもその頃に設置されました。</p> <p>現在も、両室のライフライン設備等は、相互依存の共用状態にあり、例えば、306号室内の水道管は、307号室内の水道管から分岐して307号室内に存する貯水タンクから引水している環境にあります。</p> <p>2 上記料理教室は、上記売買取得後から、コロナ禍中まで長らく運営してきましたが、諸般の事情により、両室が（2回目 ※ の）競売に付されることになったために料理教室を閉鎖しました。</p> <p>その後、（2回目の）競売手続が進み、令和3年3月（登記上の表示）になって、現所有会社（株式会社コレックス）に両室の所有権が移転した当初に、現所有会社の関係者が、両室に存した大方の設備・什器・備品類を解体・撤去しました。</p> <p>ところが、この解体・撤去の直後に、306号室内（実習室）の床下の配水管からの漏水が原因で、同室直下の1・2階部分が水浸しになる被害が発生しました。</p> <p>今回の（4回目の）競売手続に当たって、現状は止水がなされているようですが、当ビルは、建築後約40年を経過し、設備が劣化していることから、主に配水施設の補修がなされない限りは、両室を常用使用することは困難とと思われます。</p> <p>したがって、現状、両室を使用している様子はなく、人の出入りを見かけることもありません。</p> <p>※ 1回目の競売手続は、平成17年5月（登記上の表示）に開始されたが、同年12月（登記上の表示）に、申立債権者による事件取下げにより終了している。</p> <p>※ 3回目の競売手続は、令和5年7月（登記上の表示）に開始されたが、翌年5月（登記上の表示）に、当裁判所の取消決定により終了している。</p>

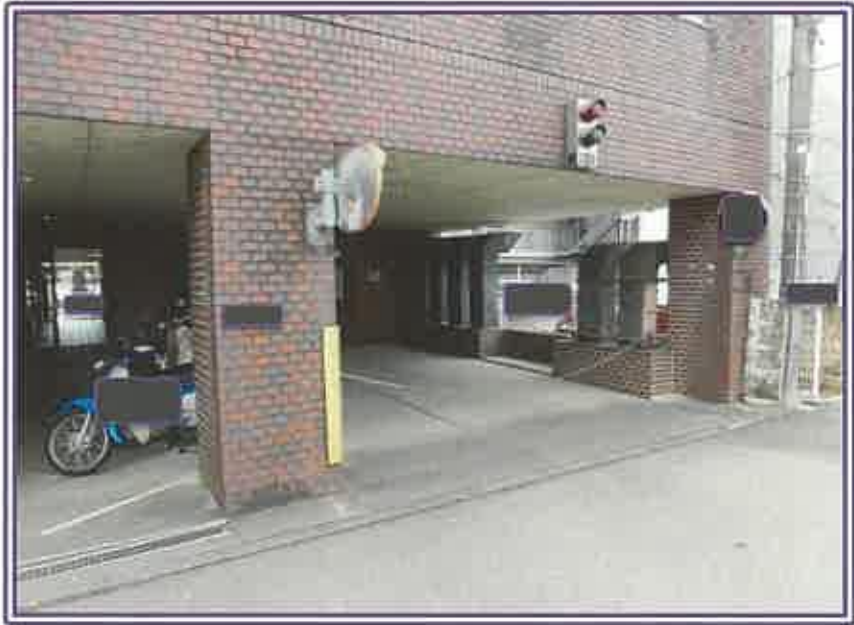
北側1階の立体駐車場（使用不可）とバイク置場

陳述者 (当事者等との関係)	陳述内容等
当ビルの管理人	<ol style="list-style-type: none"> 1 競売対象の306号室については、数年前にオーナーさんが変わったようですが、人の出入りを見かけることはなく、同室については、特定の用途に常用している様子はありません。 2 当ビルには、特段の共用施設はありません。 3 敷地権の目的たる土地である、符号2の土地（写真6の箇所付近）は、登記上の鉱泉地と聞きましたが、同土地付近には配管等が存するものの、現状、当ビルには、引湯を利用している事実はありません。 4 当ビルの立体駐車場は、物理的に故障しており、現状、使用することができません。また、5台分のバイク置場（駐輪料・月額2,000円）については、現状、数台分の空きがあります（写真5）。 5 当ビル内でのペットの飼育は、原則として認められていません。

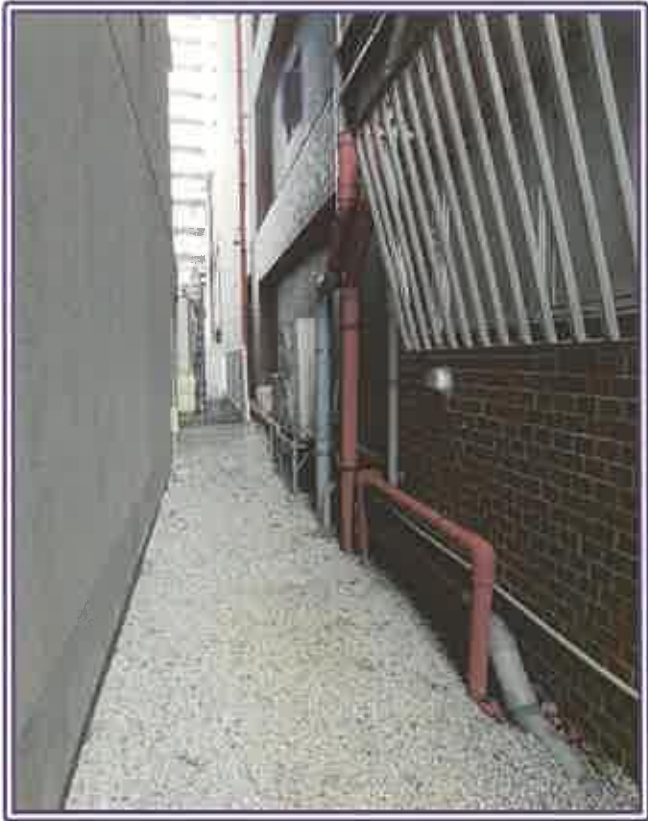
6

符号2土地（現況・宅地）
（敷地権の目的たる土地）付近

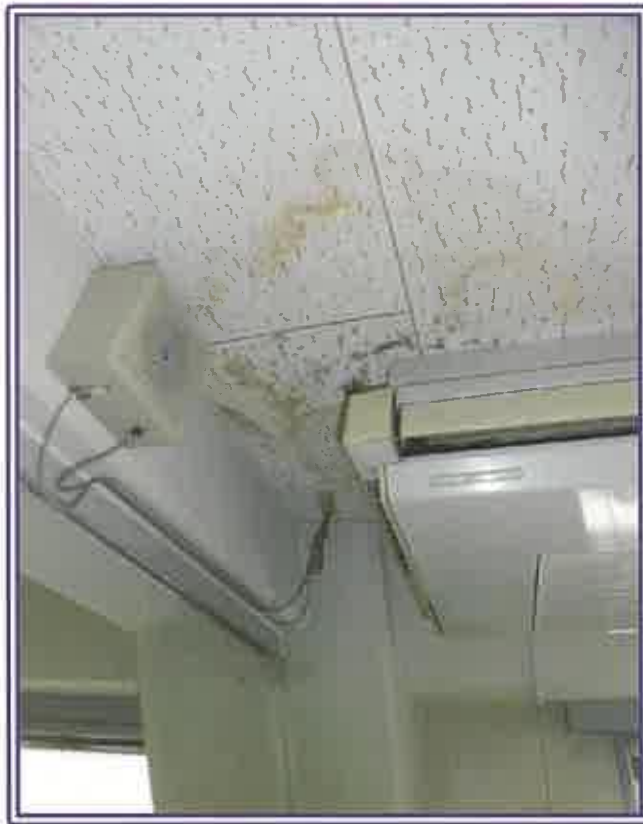
14

雨漏り跡（シミ）

講習室（306号室・物件1の区分所有建物）の窓際

陳述者 (当事者等との関係)	陳述内容等
同一階の別室の居住者	<p>1 競売対象の306号室については、昭和61年11月(登記上の表示)に、料理教室を運営する目的で、私が経営する会社が、隣室の307号と併せて売買取得しました。</p> <p>その取得直後に、306号室を料理教室に係る実習室・講習室としてまた、隣室の307号室を料理教室に係る事務所として、それぞれ使用する目的で内装工事が施され、両室間の連絡扉についても、その頃に設置されました。</p> <p>現在も、両室のライフライン設備等は、相互依存の共用状態にあり、例えば、306号室内の水道管は、307号室内の水道管から分岐して307号室内に存する貯水タンクから引水している環境にあります。</p> <p>2 上記料理教室は、上記売買取得後から、コロナ禍中まで長らく運営してきましたが、諸般の事情により、両室が(2回目※の)競売に付されることになったために料理教室を閉鎖しました。</p> <p>その後、(2回目の)競売手続が進み、令和3年3月(登記上の表示)になって、現所有会社(株式会社コレックス)に両室の所有権が移転した当初に、現所有会社の関係者が、両室に存した大方の設備・什器・備品類を解体・撤去しました。</p> <p>ところが、この解体・撤去の直後に、306号室内(実習室)の床下の配水管からの漏水が原因で、同室直下の1・2階部分が水浸しになる被害が発生しました。</p> <p>今回の(4回目の)競売手続に当たって、現状は止水がなされているようですが、当ビルは、建築後約40年を経過し、設備が劣化していることから、主に配水施設の補修がなされない限りは、両室を常用使用することは困難とと思われます。</p> <p>したがって、現状、両室を使用している様子はなく、人の出入りを見かけることもありません。</p> <p>※ 1回目の競売手続は、平成17年5月(登記上の表示)に開始されたが、同年12月(登記上の表示)に、申立債権者による事件取下げにより終了している。</p> <p>※ 3回目の競売手続は、令和5年7月(登記上の表示)に開始されたが、翌年5月(登記上の表示)に、当裁判所の取消決定により終了している。</p> <p>3 306号室は、当ビルのうちの北側道路方向へ突き出た部分の最上階に当たり(写真4)、構造上は天井部に雨水が溜まりやすい環境にあるために、室内の天井には雨漏り跡(シミ・亀裂)が散見されます(写真14の箇所など)。</p>

構 造	鉄骨鉄筋コンクリート造1階建
位 置	地上3階
床 面 積	専有面積169.36㎡(登記面積・物件2：306号室)
間 取 り	現況調査報告書添付の「間取図」のとおり。
仕 様	内 壁 : クロス貼り等 天 井 : 化粧石膏ボード等 床 : 長尺塩ビシート等 設 備 : 電気、給排水設備、空調設備、ガス給湯器等 その他 : 設備等の使用可否は不詳
保守管理の状態	クロスの汚れ、剥がれがある。天井に雨漏り跡、亀裂、クロスの剥がれがある。
管 理 費 等	管理費 月額 59,500円 修繕積立金 月額 52,280円 滞 納 額 有(平成29年6月～令和7年2月分まで合計 遅延損害金等を含め11,174,011円)
専 有 部 分 の 利 用 状 況 等	現況調査報告書記載のとおり。
特 記 事 項	<ul style="list-style-type: none"> 令和3年3月の不動産競売により取得した法人が元々料理教室で使用していた際の厨房設備、備品類等を撤去したとのことで、現地調査時には床からの配管が残置されていた。また、この撤去時に床下配管からの漏水で同室直下の1、2階が水浸しになったとのことである。このため現在では止水されているが、補修等を行われていないとのことで、使用するには相当の修繕費が発生する可能性がある(築年等から床スラブ貫通配管の可能性あり)。 306号室の北側は上層階がなく、屋上となる。屋上の清掃を定期的に行っている様子はないようで(当該屋上への出入部分不詳)、雨水が溜まりやすい環境になっていると思料され、室内に雨漏り跡が散見される。
