期 間 入 札 の 公 告

| | 構 造 | 木造スレートぶき2階建 |

現況調査報告書

評 価 書

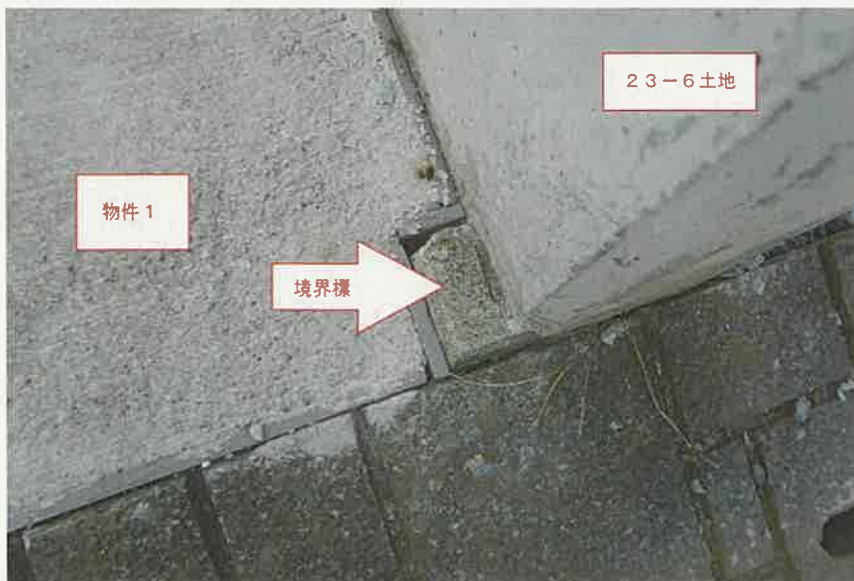
3

本物件について備付られている公図は、旧土地台帳付属地図で、地図に準ずる図面である。図面は明治29年9月作成のものであり、本物件の形状については、現況調査の結果、概ね公図どおりであると認められる。申立外土地1、物件1、申立外土地5の交点には境界標があり(写真6)、申立外土地1、物件1、23-6土地の交点にも境界標が設置されている(写真3)ほか、物件1、23-6土地、23-13土地の交点には境界プレートが設置されており(写真4)物件1、23-13土地、申立外土地6の交点にはコンクリート杭が設置されている(写真5)。しかしながら、物件1と申立外土地5及び申立外土地6の交点には境界標等の設置がなく、各土地の擁壁には隙間がある(写真7)。境界杭等で境界が明らかになっている土地との境界線の長さは、簡易計測値と一致はしないが杭やプレートによって境界は明らかになっているものとして取り扱った。その他、写真7のとおり3つの物件の交点に境界杭等が設置されておらず、境界を表す地物(コンクリート擁壁)に隙間が空いていることから東側隣接地及び南側隣接地の一部については境界が不明確なものとして処理した。

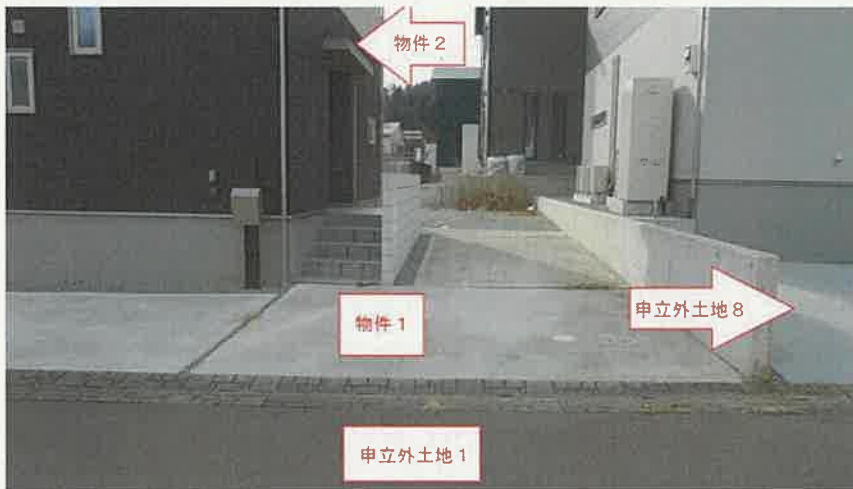
8

物件1は、物件2の底地を除く北側部分がコンクリート打ちされており(写真8参照)、南側部分が砂利敷きとなっており(写真11参照)、北側から南側に緩やかな登り傾斜となっている。
