## 期 間 入 札 の 公 告

2 所 在 南巨摩郡南部町本郷字栗尾 4 1 7 3 番地 9  
家屋 番号 4 1 7 3 番 9  
種 類 居宅  
構 造 木造スレート葺2階建  
床 面 積 1階 1 0 7 . 7 3 平方メートル  
2階 6 4 . 5 9 平方メートル

## 現況調査報告書

評 価 書

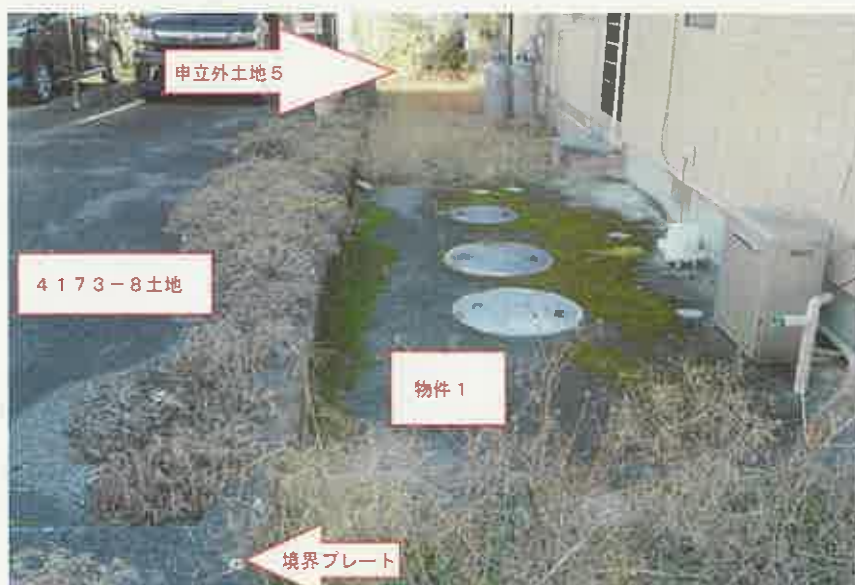
7

物件1と申立外土地4との間には、コンクリートが埋め込まれた状態で、ほぼ段差はない。申立外土地4には、東側に接道する道があるが、物件1南側には、申立外土地4から物件1を通して西側道路へと続く轍がはっきりしており（写真7参照）、申立外土地4から、日常的に、物件1南側を通して道路に入出入りしている状況がうかがえる。しかしながら、債務者兼所有者、申立外土地4居住者のいずれとも聴取することができなかったため、債務者兼所有者が物件1の所有権を取得した日付で、期限の定めのない使用借により、申立外土地4居住者が、物件1の南側約81㎡部分を通路として使用しているものとした。

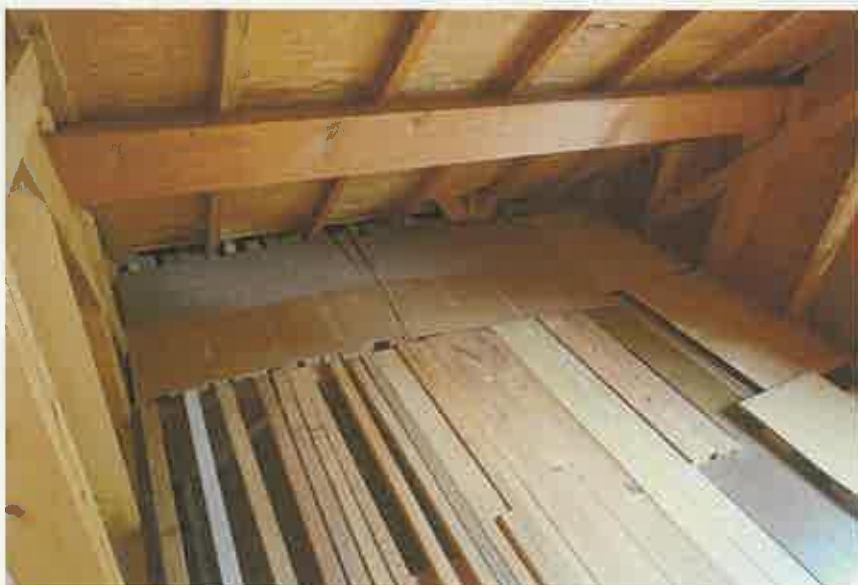
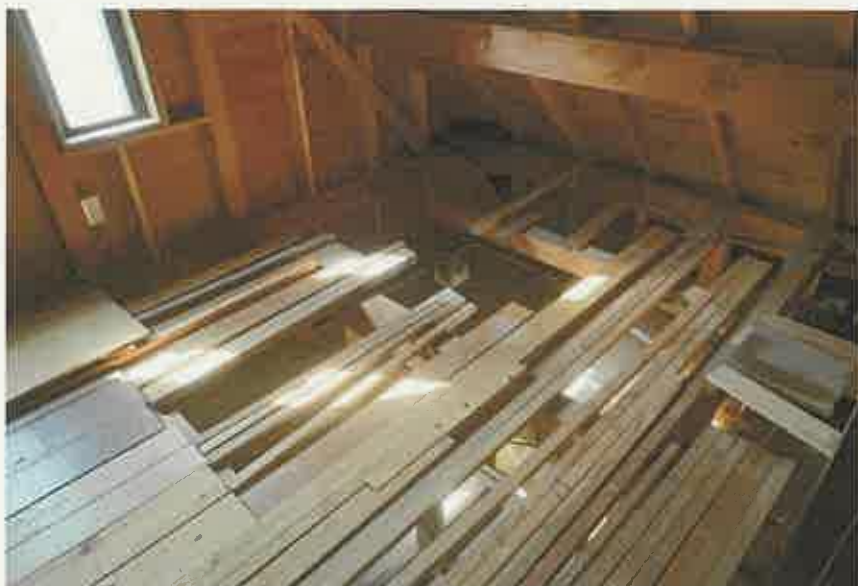
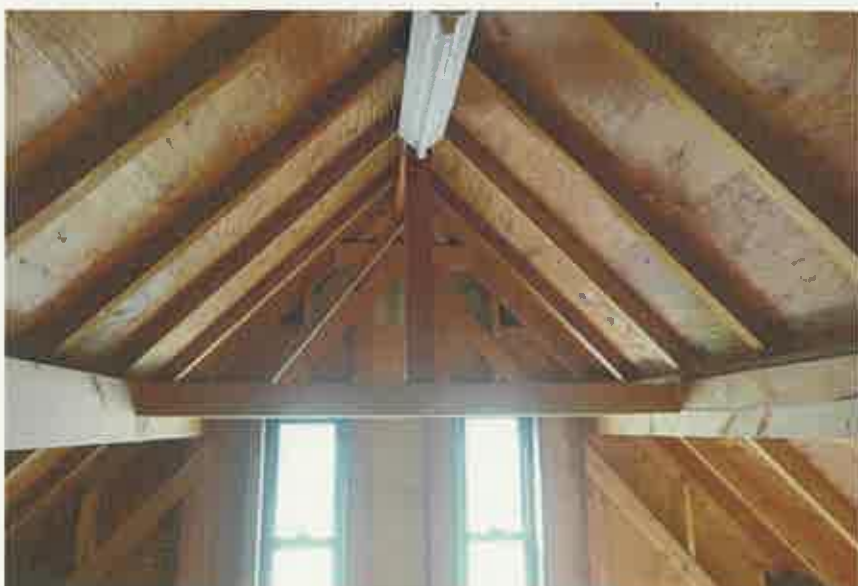
18

2階のうち、間取図の五北西角に「（未完成）」と表示した部分は、写真18～20のとおり部屋として使うことはできず、建物図面でも床面積からは除外して計算されている。なお、この部分は、床がなく、北側及び南側は屋根の傾斜に沿っており、両端は底面と斜めに交わっている。なお、中央部分は約2m程度の高さがある。

| 区 分 | 主である建物 |
|---|---|
| 特記事項 | <ul style="list-style-type: none"> <li>・物件2の建物の2階の北西側に、建築面積に含まれていない施工途中の部屋があるが、床材や壁材もなく、現状では使用できない。</li> <li>・物件2の建物は、2階にも浴室、ミニキッチンを備えた2世帯仕様となっている。</li> </ul> |
