## 期 間 入 札 の 公 告

3 所 在 南巨摩郡富士川町鯉沢字起シ 59 番地 1、59 番地 6  
家屋 番号 59 番 1  
種 類 居宅  
構 造 鉄骨・木造スレート・瓦葺 2 階建  
床 面 積 1 階 130.83 平方メートル  
2 階 61.27 平方メートル

## 現況調査報告書

# 評 価 書

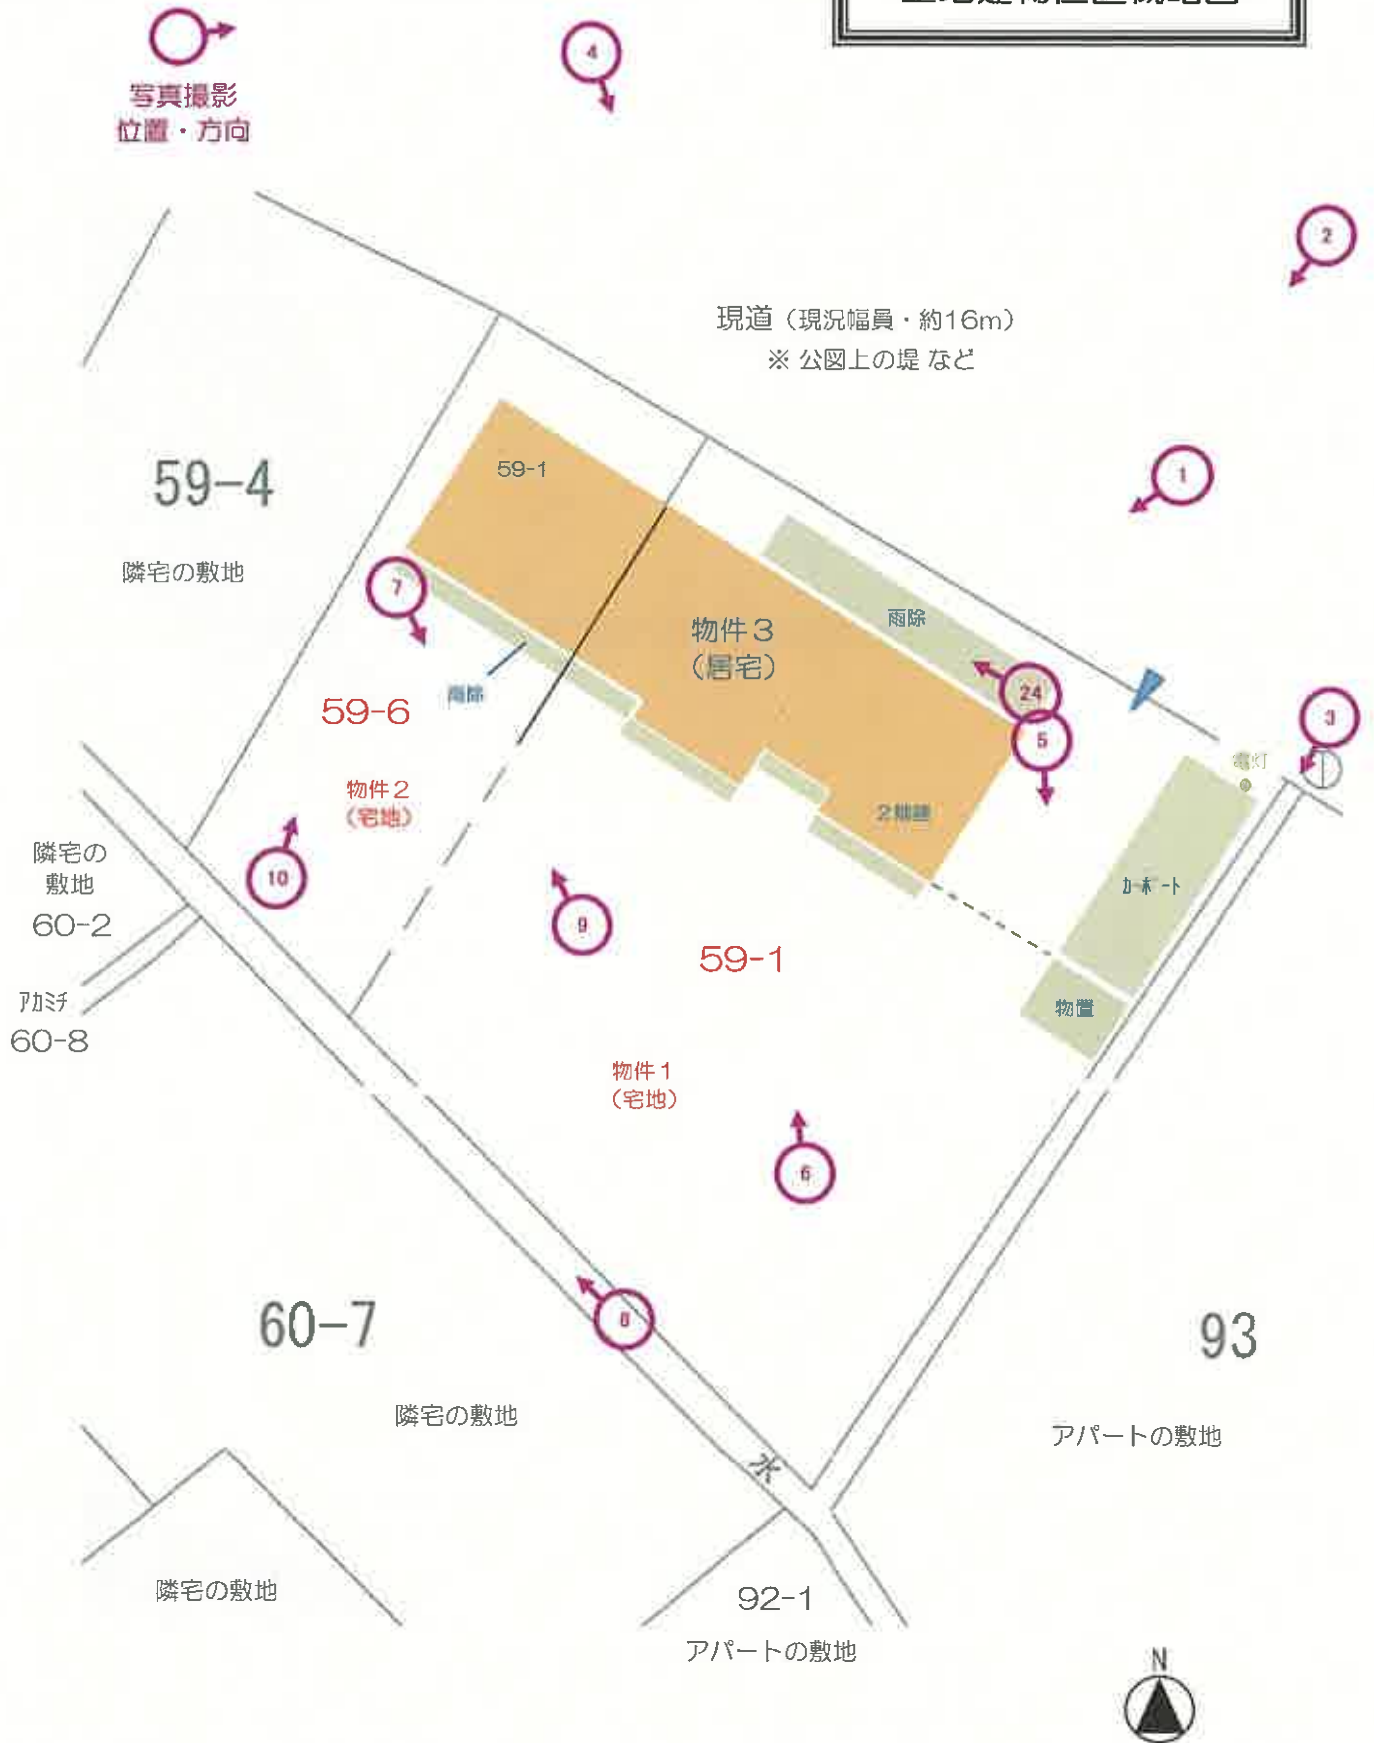
# 土地建物位置概略図

【申立外の近隣地 (6 筆) を表示】

| 土地の利用状況等 | 物件3建物の敷地等として利用されている。<br>建物の配置は現況調査報告書添付の「土地建物位置概略図」のとおり。 | |

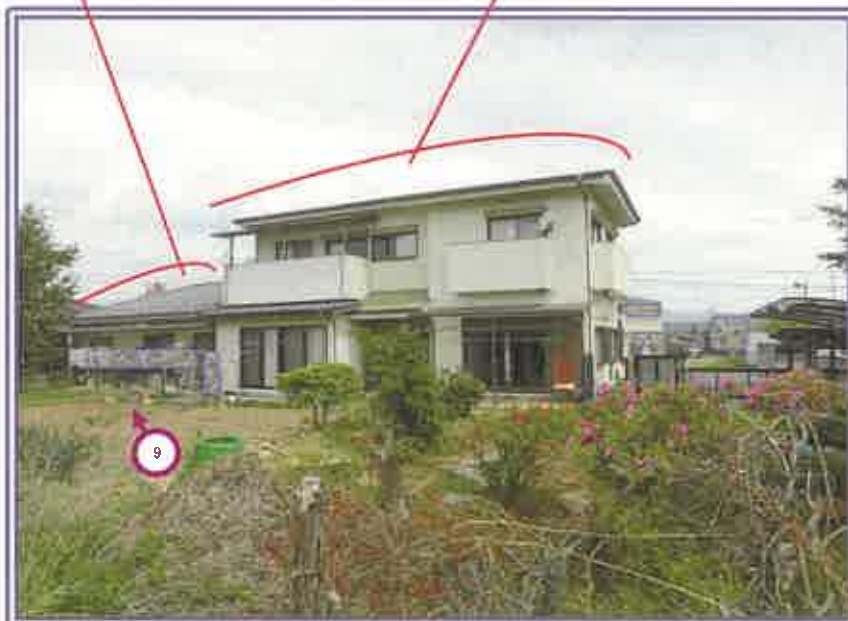
6

| その他の事項 | 昭和58年7月（登記上の表示）に、東側2階建部分を当初建築し、平成3年1月（登記上の表示）に、西側平家建部分を増築している（写真6）。<br>さらに、平成8年頃に、間取図中に表示の箇所を（未登記）増築しているために、現況床面積は上記のとおりである。 |

平成3年 増築建物  
（木造瓦葺）

当初 建築建物  
（鉄骨造スレート葺）

敷地側 遠景

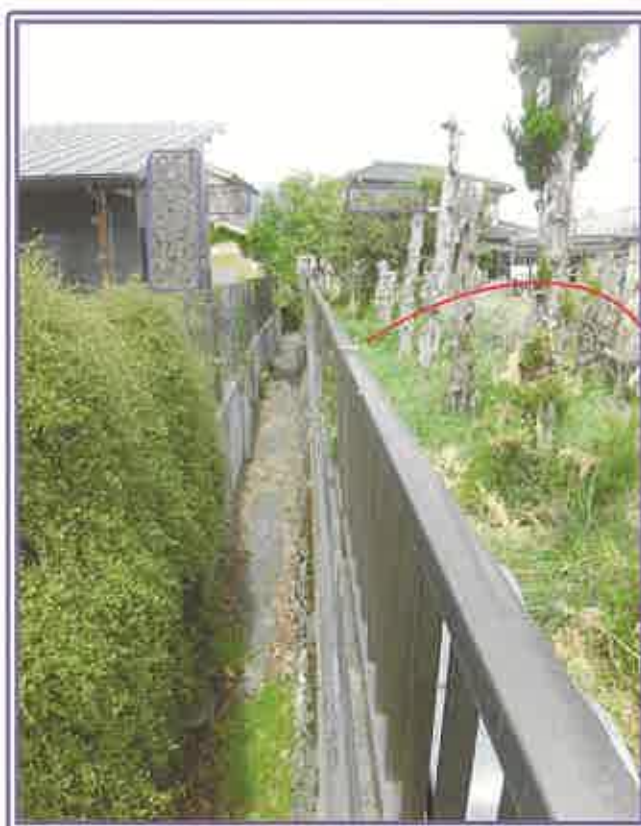
8

| その他の事項 | 1 ●A●●が所有する物件3の居宅は、●B●●が所有する物件2の宅地上にも架かっているところ、●A●●は●B●●の父であり、●A●●が所有する同居宅の敷地として同宅地を無償利用していることから、物件2の宅地に係る●A●●の敷地利用（占有）権原を使用借権と認めた。<br>2 隣家・アパートの敷地とは概ね等高であるが、隣接する水路（南西側水路）との間には、約2mの高低差が認められる（写真8）。 |

隣接水路

※ 両フェンスの間  
※ 本件土地（高）と水路（低）との高低差 約2m

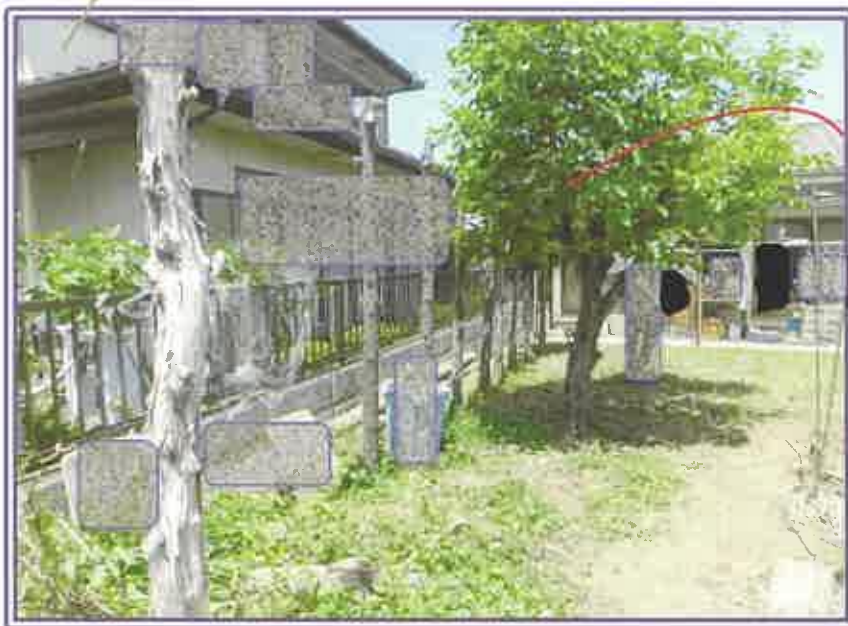
10

| 関係人の陳述等 | |
|---|---|
| <p>●B●●<br/>(物件2の所有者)</p> | <p>1 1階洋室（写真14）については、平成8年頃に増築・変更（改装）を施しました。</p> <p>2 雨漏りによる天井板の損傷跡があります（写真20）が、約8年前に相応の補修は施しましたので、現状、雨漏り自体は生じていません。</p> <p>3 西側隣地（59-4）との間には、土留ブロック（とアルミ製フェンス）が構築されています（写真10）。<br/>この土留の構築にあたっては、同隣宅居住者が費用を専ら負担することと引きかえに、ブロックを（同隣地内には架からずに）物件2の土地内に設置することを了承しましたので、その境界線は、ブロックの厚みの中央線ではなく、隣宅側の直下にあります。</p> |

相隣状況

※ 境界線は 土留ブロックの隣宅側の直下

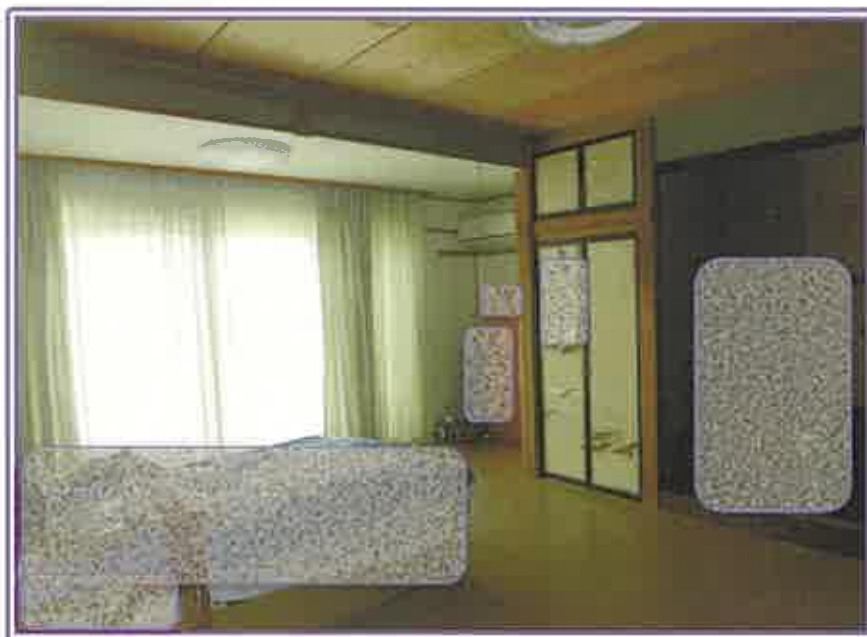
14

1階 洋室

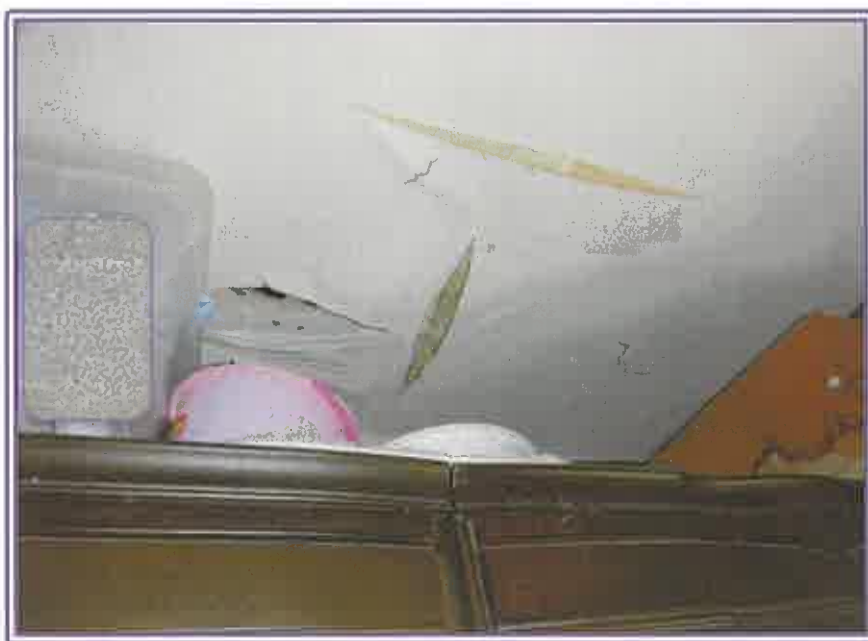
20

| | なお、雨漏りによる天井板の損傷跡（写真20）・建付の劣化・クロスの剥離などの、経年等による損耗箇所が認められた。 | | | |

雨漏りによる損傷箇所

| 特 記 事 項 | <ul style="list-style-type: none"> <li>・目視できた雨漏り箇所は1階中央付近の洋室及びその隣の納戸で、約8年前に修繕してからは雨漏りはしていないとのことであるが、損傷跡は補修されていない。</li> <li>・建物内で子犬1匹の飼育をしている。</li> </ul> |
