## 期 間 入 札 の 公 告

建物の名称 甲府北口プラザビル

## 現況調査報告書

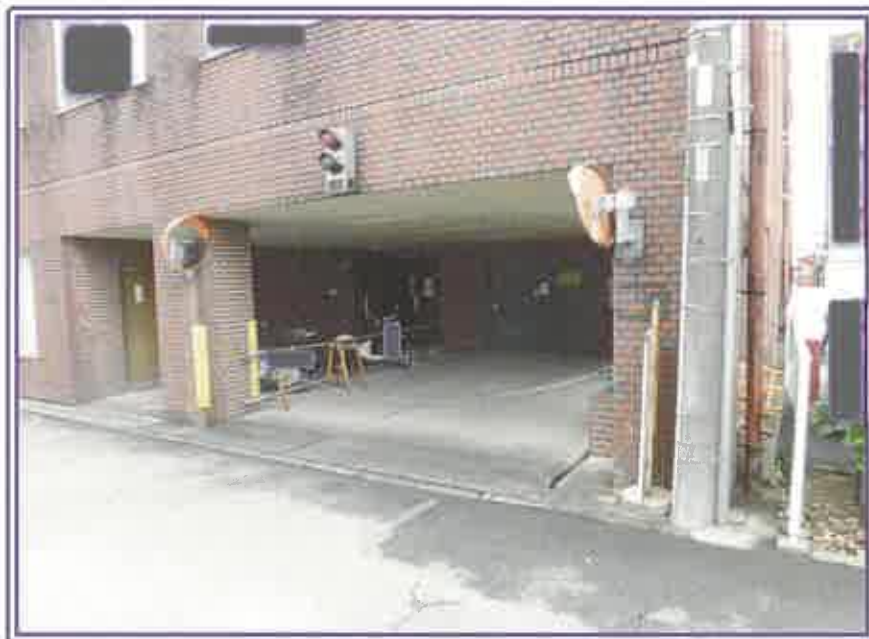
11

- 4 当ビルの立体駐車場は、物理的に故障しており、現状、使用することができません。また、5台分のバイク置場（駐輪料・月額2,000円）については、現状、2台分が空いています（写真11）。
- 5 当ビル内でのペットの飼育は、原則として認められていません。

【参考】裏側1階の立体駐車場（使用不可）とバイク置場

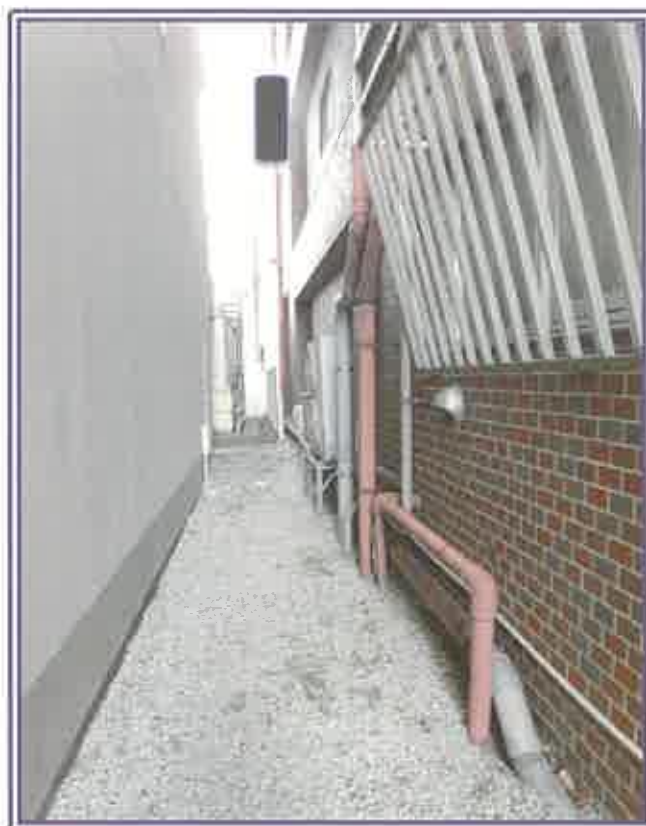
12

- 2 敷地権の目的である符号2の土地（写真12の箇所付近）は、登記上の鉱泉地であるが、現状、同土地からの引湯施設は見当たらず、鉱泉地としての利用実態がなく、その存否自体も不詳であることから、現況地目を宅地と認めた。

【参考】敷地権の目的たる 符号2土地（現況・宅地）付近

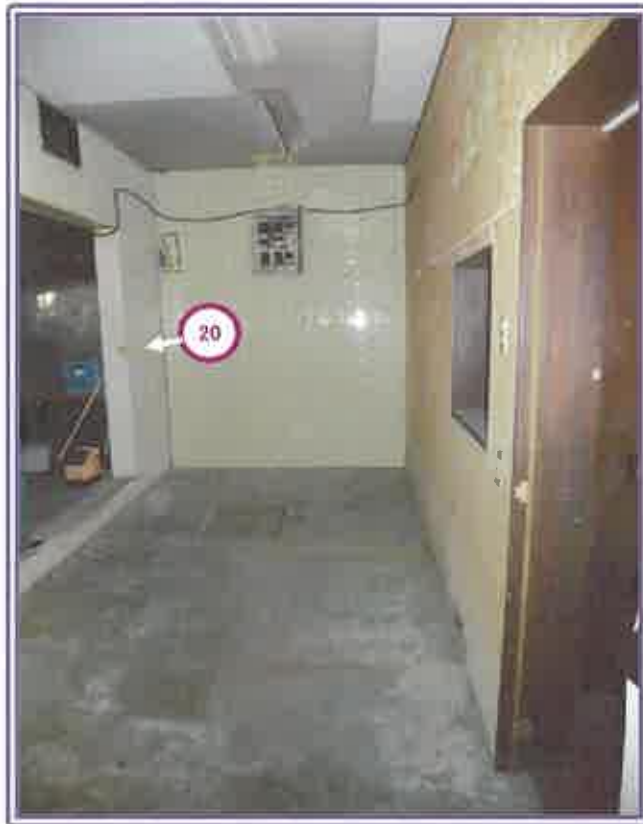
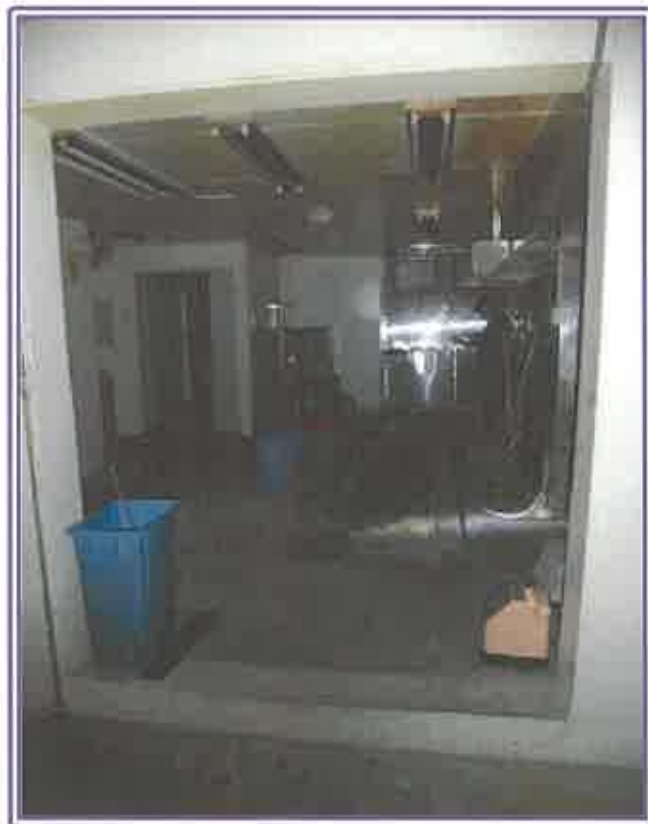
19

- 3 関係人からの聴取によると、かつては、隣室（003号室）と一体となって飲食店に供されていた模様であり、本件区分所有建物の厨房と、同隣室の厨房とは、内部で行き来ができる間取りになっている（写真19・20）。

なお、同隣室も別事件の競売手続に付されていることから、両室の配管やライフライン設備等が共用されている可能性があることを鑑みて、両室を一括して売却することが利用関係上のぞましいと思われる。

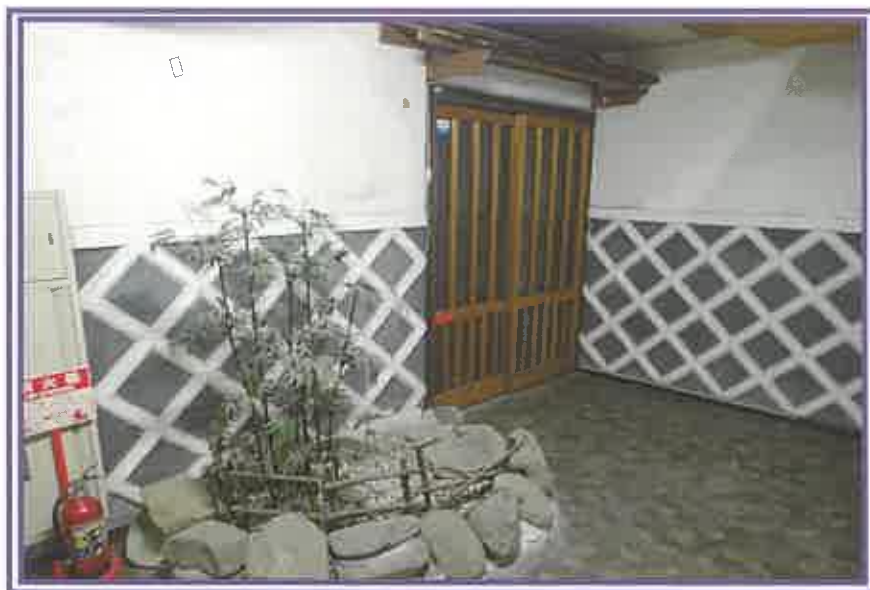
18

本件区分所有建物(地下1階003号室)と一体形成している通路方向を撮影したもの

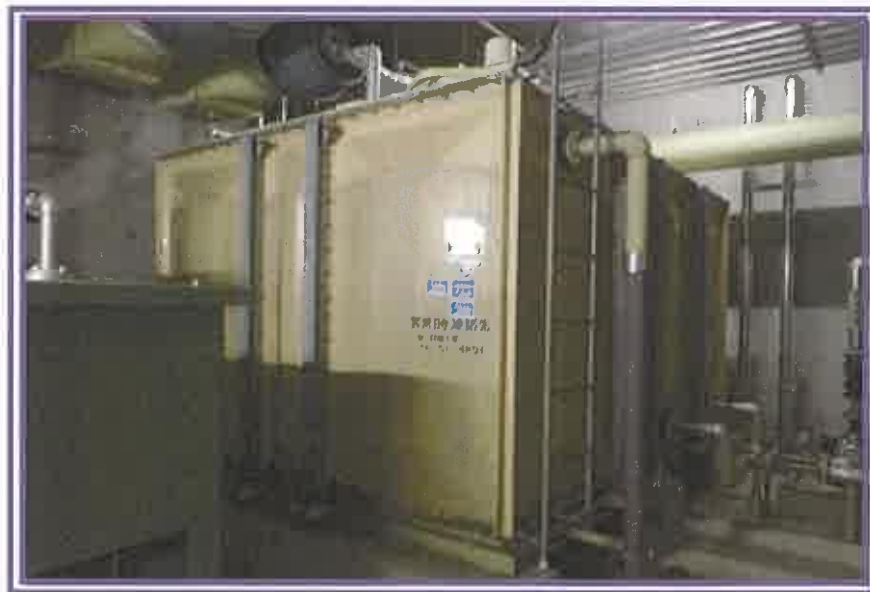
19

受水槽室内を撮影したもの

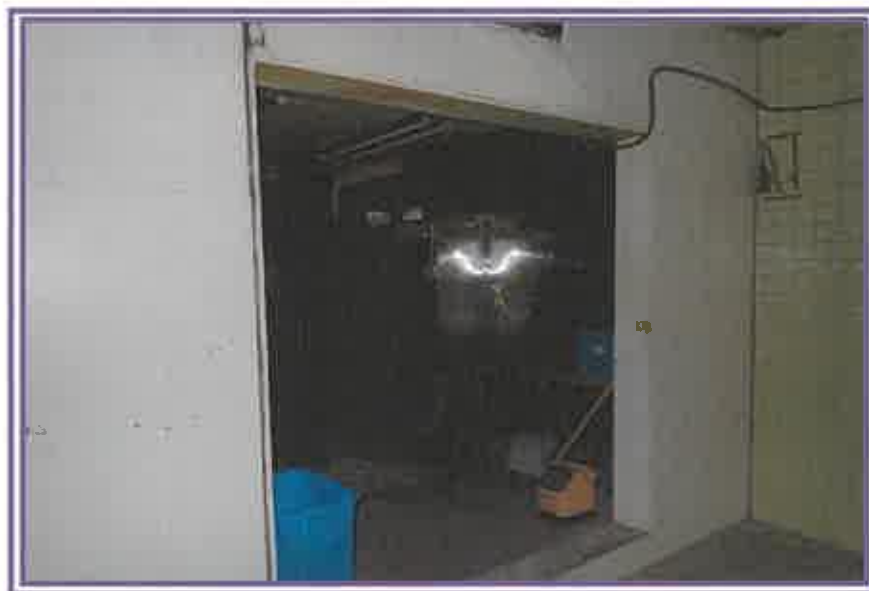
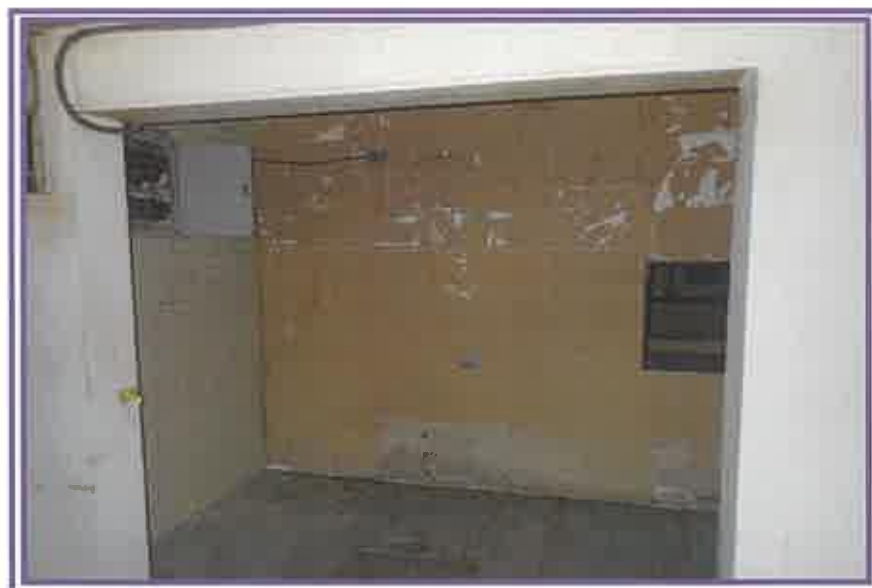
27

本件区分所有建物（地下1階 003号室）は、その内部に設置されている厨房付近で、隣接する002号室（当庁令和8年（ケ）第4号。本件所有者と同一所有者が所有する区分所有建物。）と往来できる構造となっている（写真27, 28参照）。また、現地の状況等から、厨房内の配管などライフライン設備は、本件区分所有建物と002号室とで繋がっている可能性があるものと推察されることなどから、本物件と当庁令和8年（ケ）第4号とを併合して売却に付することが望ましいと思われる。

002号室内(間取図中の「厨房2」)から、本件区分所有建物  
(地下1階003号室)との接合部付近を撮影したもの

本件区分所有建物内(間取図中の「厨房1」)から、隣接している002号室  
との接合部付近を撮影したもの

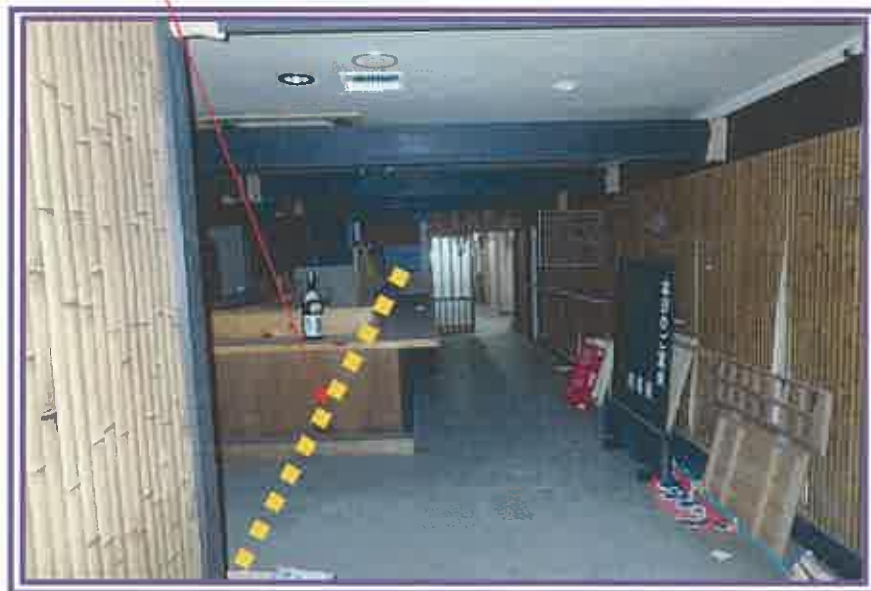
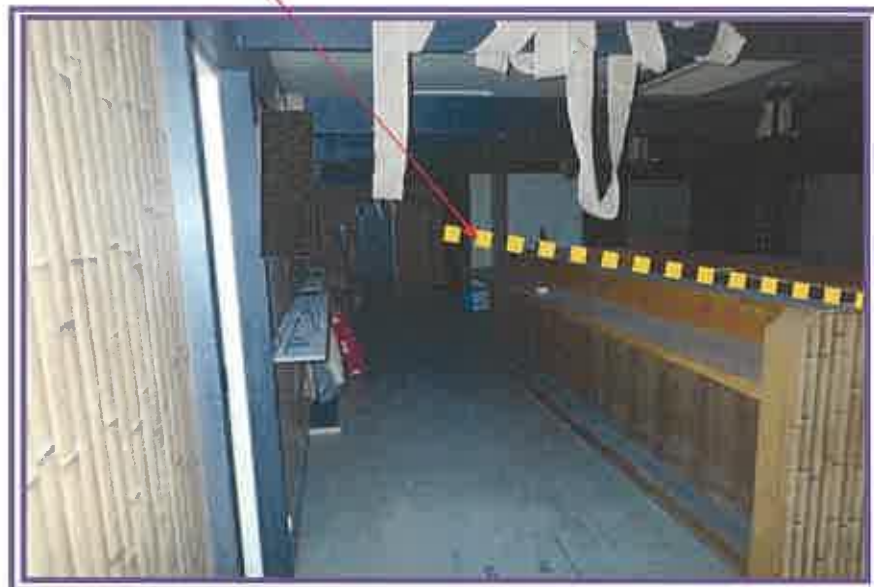
43

その他、外観上、外壁の厚さが読めないことなどから、本件区分所有建物と上記西側通路部分との境がどの辺りなのか判然としないが、本件区分所有建物及び隣接する002号室にかかる各建物図面などの図面を基に簡易計測を実施したところ、コの字型のカウンターの西辺のいずれかの位置が上記の境となるものと観察した（写真43, 44参照）。

本件区分所有建物(地下1階 003号室)と、西側通路部分との  
境付近を撮影したもの

なお、上記のとおり、本件区分所有建物は、外観上、当該西側通路部分と一体形成しているが、本件区分所有建物の売却対象は、同建物にかかる建物図面における本件区分所有建物の位置を基準とし、床面積は登記記録上の床面積として売却に付し、当該西側通路部分は、売却対象外として処理することが相当であると思われる。

おって、上記理事会から買受人に対し、受水槽室などの管理を行うために、003号室の合鍵を管理組合法人で保管すること、及び、本件区分所有建物と当該西側通路部分とを区分するために必要な改修工事等に関する協議の申入れがなされる予定である。
