## 期 間 入 札 の 公 告

- 2 所 在 甲府市飯田二丁目 1928番地2  
 家屋 番号 1928番2  
 種 類 共同住宅  
 構 造 木造セメント瓦葺2階建  
 床 面 積 1階 113.05平方メートル  
           2階 106.04平方メートル  
 (現況)  
 床 面 積 1階 約98平方メートル  
           2階 約92平方メートル

## 現況調査報告書

# 評 価 書

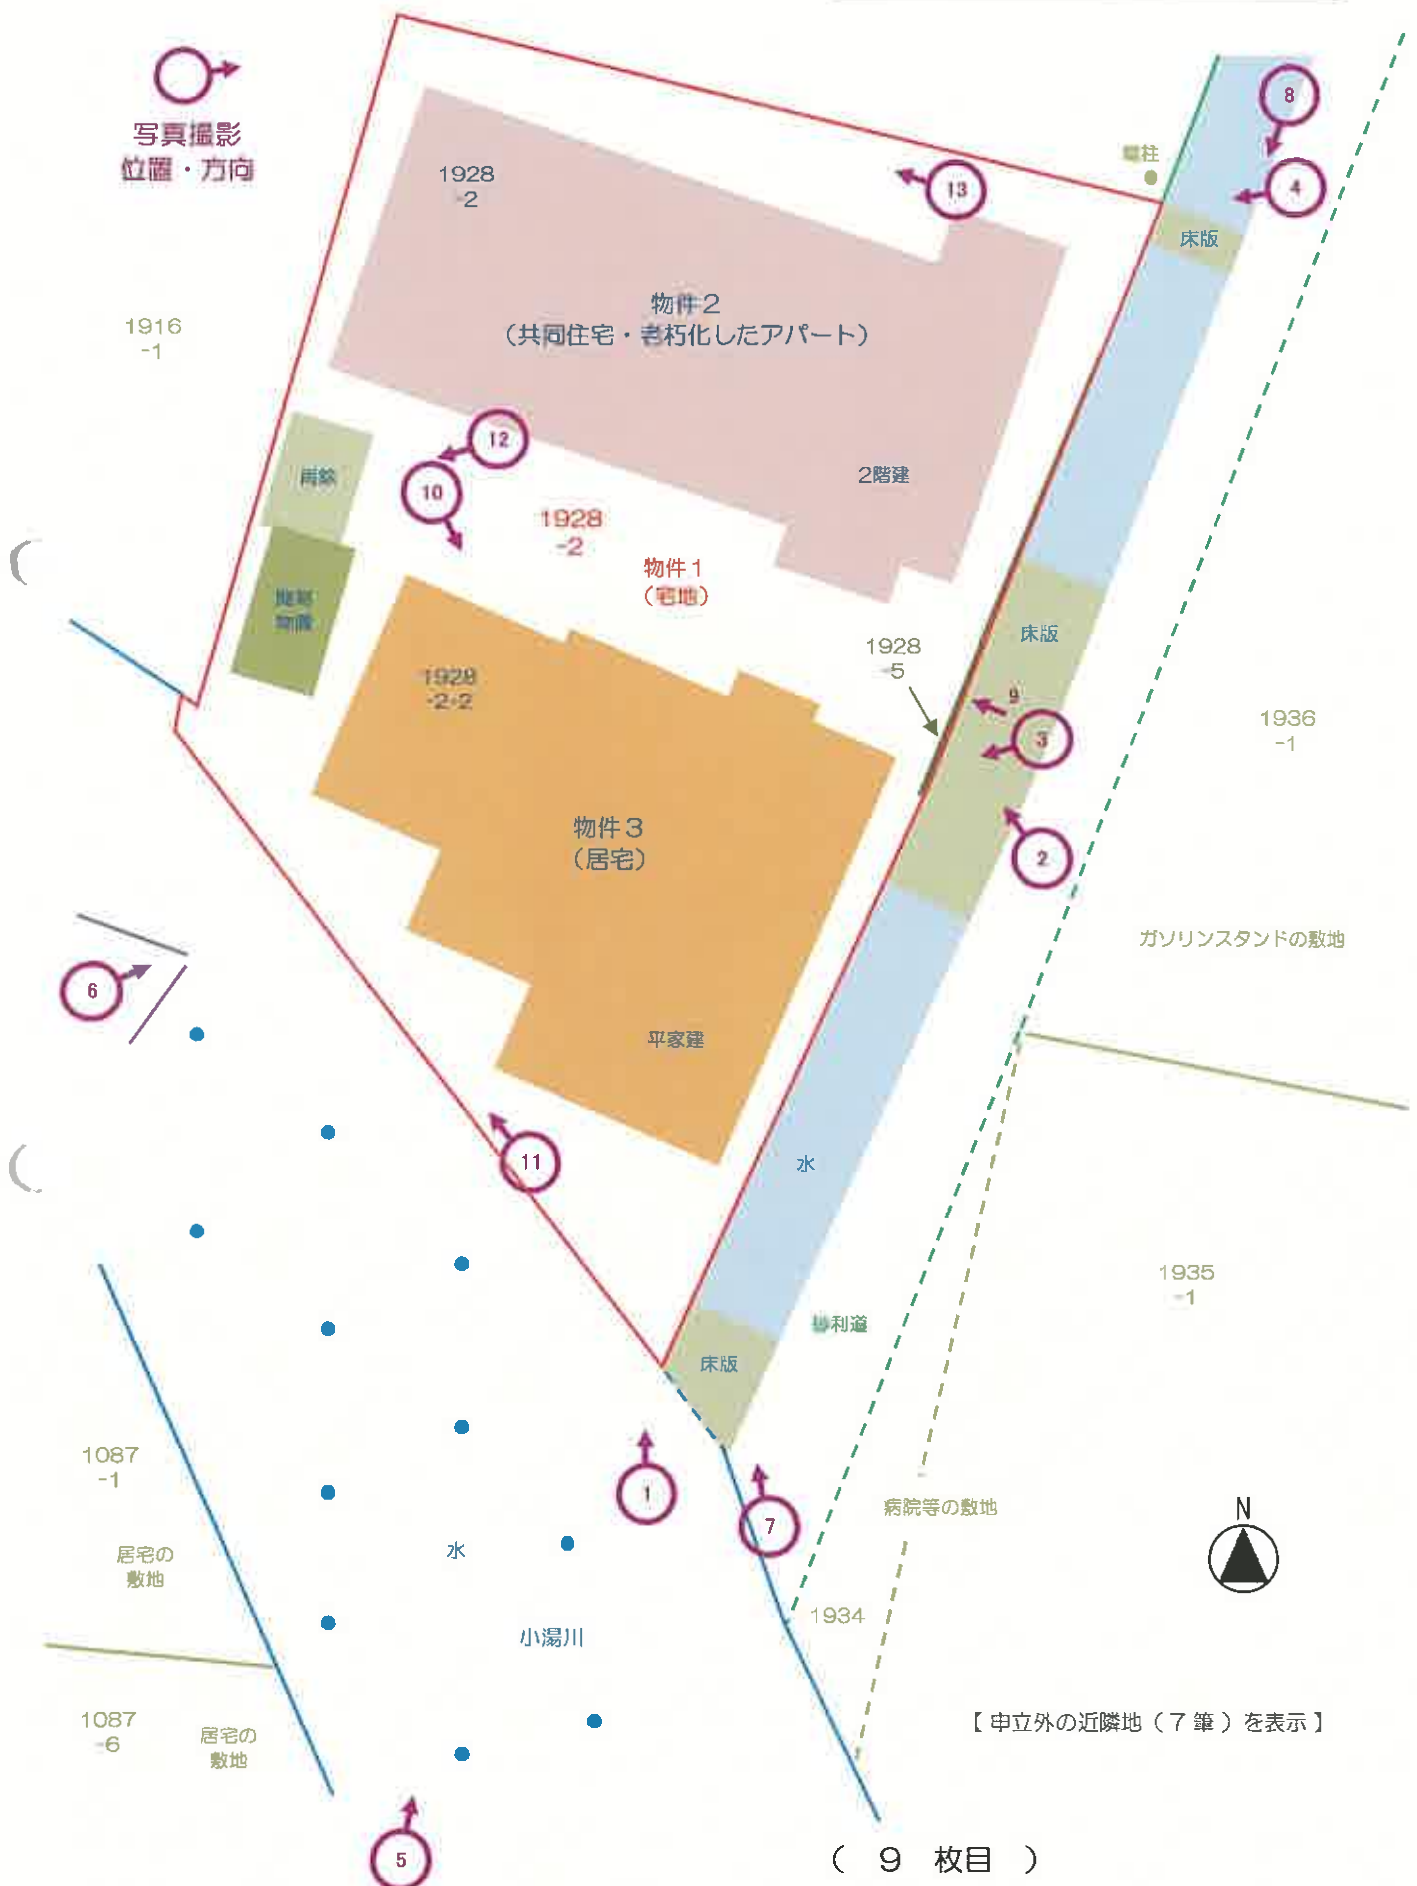
### 土地建物位置概略図

| 形 状 | （概ね）土地建物位置概略図のとおり |

| その他の事項 | |
|---|---|
| 3 | <p>土地建物位置概略図のとおり、極細形の隣地（1928-5）が、物件1の宅地と東側水路との間に介在する（写真2中などの箇所）。</p> <p>この隣地は、平成11年に分筆された、私人が登記上所有する宅地であり、東側砂利道への出入りには同隣地を跨いでいることになる（下記の「関係人の陳述等」欄の6項を参照）。</p> |

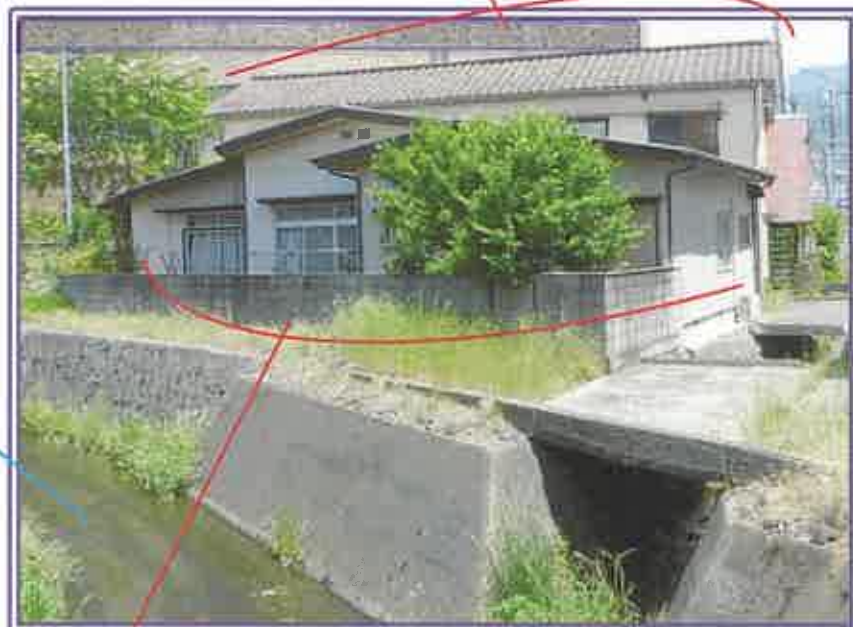
1

4 本件物件は、河川（小湯川）と水路に2面で挟まれる位置関係にあります（写真1など）が、浸水等の被害に遭った記憶は、とくにありません。

奥の 物件2の共同住宅（写真2のアパート）

手前の 物件3の住宅

河川側 全景

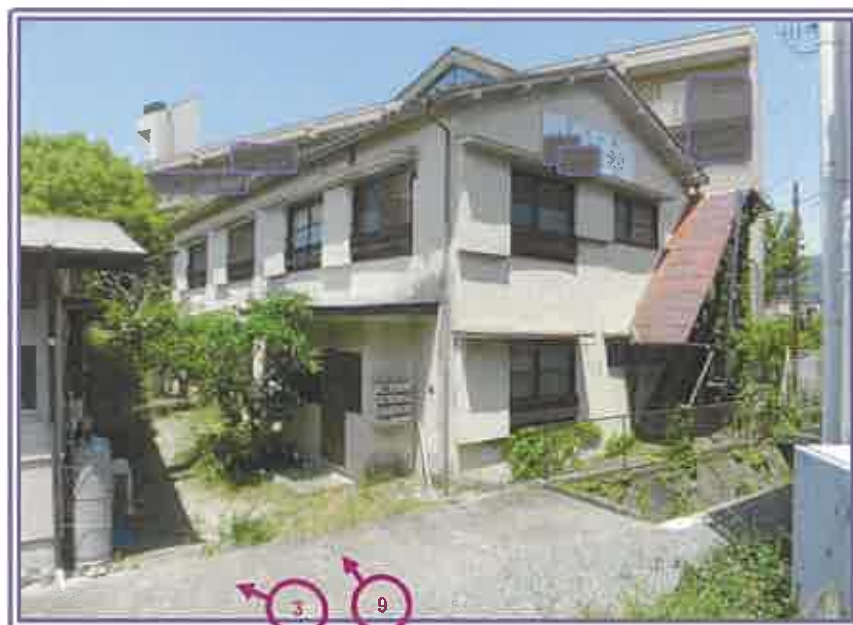
2

6 極細形の隣地（1928-5）が、物件1の宅地と東側水路との間に介在しています（写真2中などの箇所）。

道（水路）側 近景（物件2・共同住宅）

物件1土地と南東側水路との間には、以下の私有地（地番：1928番5、地目：宅地、地積：1.18㎡）が介在しており、外観上は物件1土地と一体利用されている。尚、当該土地が一体利用されるに至った経緯等については現況調査報告書記載の通りである。

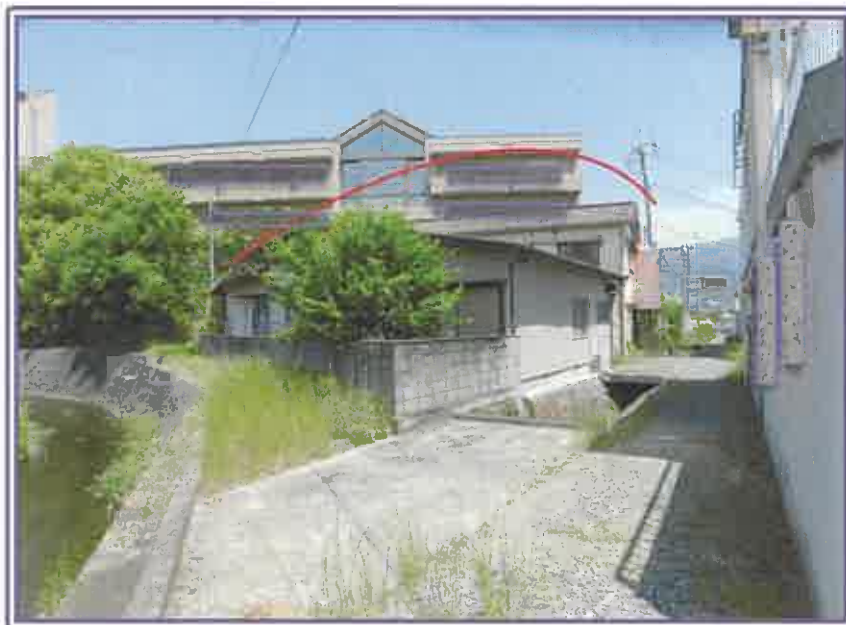
7

| その他の事項 | |
|---|---|
| 2 | <p>本件物件が東側で面する水路・砂利道（写真7など）は、いずれも2m弱の現況幅員である。なお、本件両建物や、東側近隣の建物（ガソリンスタンドの事務所・病院敷地内の居宅）は、この道に迫って建築されていることから、十分なセットバックは困難な現況にある。</p> <p>また、●A●●からの聴取によると、当該水路に係る官署の占用許可は得ており、1年当たり数百円程度の占用使用料を支払っているものの、その占用範囲については定かではない。</p> <p>なお、道水路に係る公法上の認定や規制事項等については、評価書を参照いただきたい。</p> |

5 私の亡主人は、現況幅員2m弱の東側砂利道（写真7・8）を小型車で走行して、本件敷地内に駐車していましたが、傍らの水路に脱輪する危険などがありますので、走行の常用に供されるような道ではありません。

水路沿いの 幅狭の砂利道

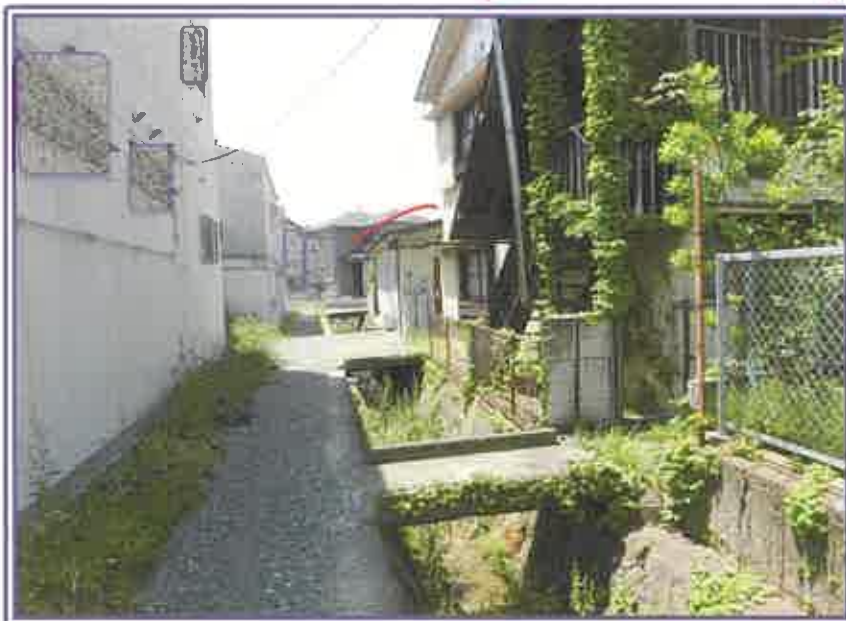
8

水路との 接面状況（裏側）

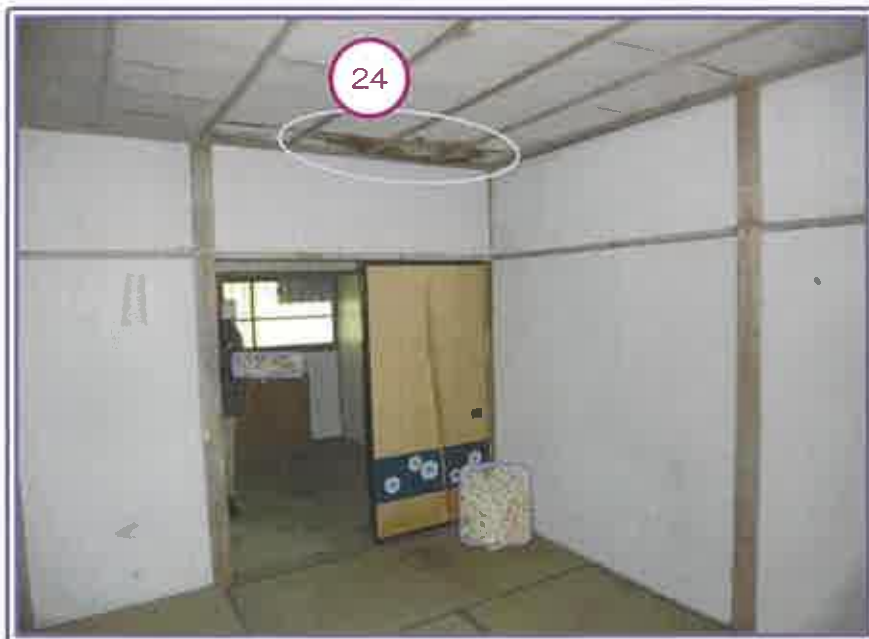
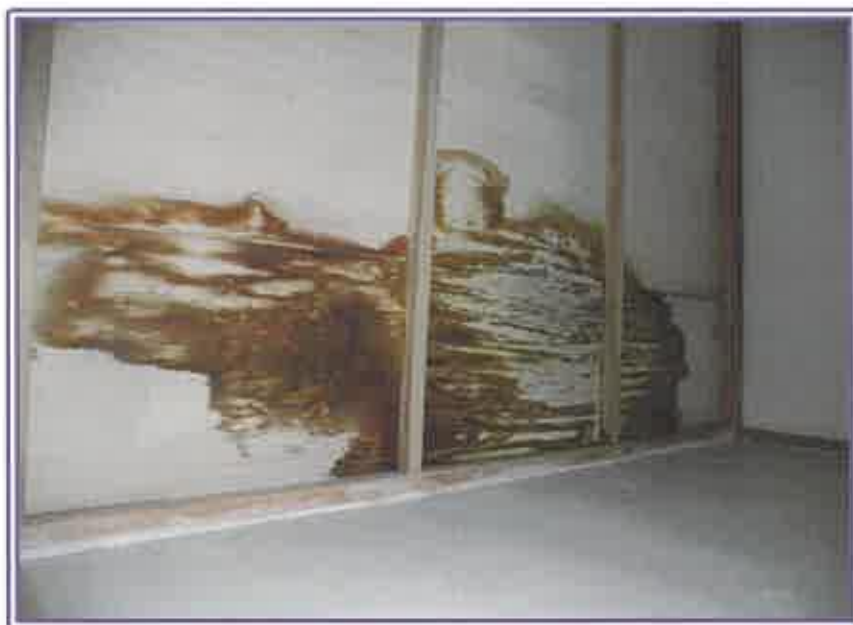
23

| そ の 他 の 事 項 | 1 当アパートの名称は、「A」（＝所有者の名字）荘である。<br>2 昭和39年3月（登記上の表示）建築の老朽化したアパートであり、●A●●からの聴取によると、約25年前から全空室（供用廃止）となっている。現状は、●A●●やその家族の生活不要品等を留置した物置状態にある。<br>床の沈み込み・建付の劣化・屋根瓦の擦れによる雨漏り跡(写真23・24)などの損傷箇所が散見され、ライフライン設備も不全であることから、現状有姿のままで、あらためて賃貸借に供することは不能と認めざるを得ない。 |

和室（物件2の共同住宅）

雨漏り跡

| 特 記 事 項 | ○ 本件建物については、経年劣化及び保守の不備等による床の沈み込み建付の劣化等が顕著であるほか、雨漏りの形跡も認められる。また、設備の老朽化も顕著であるため、約25年程前から全室空室となっており、現状のまま新たに賃貸借に供することは困難であるものと予測される。 |
