## 期 間 入 札 の 公 告

- 1 所 在 東筑摩郡山形村字坊森川西  
地 番 3886番3  
地 目 宅地  
地 積 214.30平方メートル
- 2 所 在 東筑摩郡山形村字坊森川西3886番地3  
家屋 番号 3886番3  
種 類 居宅  
構 造 木造瓦・亜鉛メッキ鋼板葺2階建  
床 面 積 1階 59.61平方メートル  
2階 43.88平方メートル

## 現況調査報告書

# 評 価 書

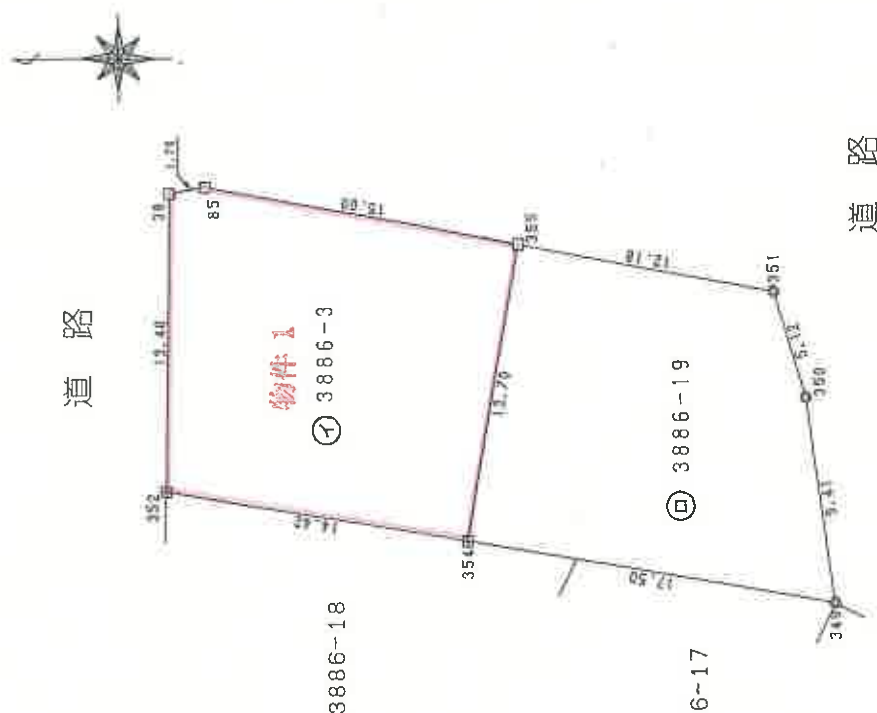
地積測量図

① 地番 3886-3  
測点 座標 X 座標 Y  
65 18785.349 -55673.427  
38 18787.031 -55673.709  
352 18787.251 -55683.190  
354 18773.022 -55689.581  
355 18770.585 -55676.095  
X-X 16.446  
16.446  
1.302  
-14.309  
-16.666  
12.327  
仮面積  
214.30 m<sup>2</sup>

② 地番 3886-19  
測点 座標 X 座標 Y  
355 18770.585 -55676.095  
354 18773.022 -55689.581  
349 18755.756 -55692.483  
350 18757.085 -55683.164  
351 18758.535 -55678.262  
X-X 14.427  
-14.829  
-15.937  
2.839  
13.500  
仮面積  
205.91 m<sup>2</sup>

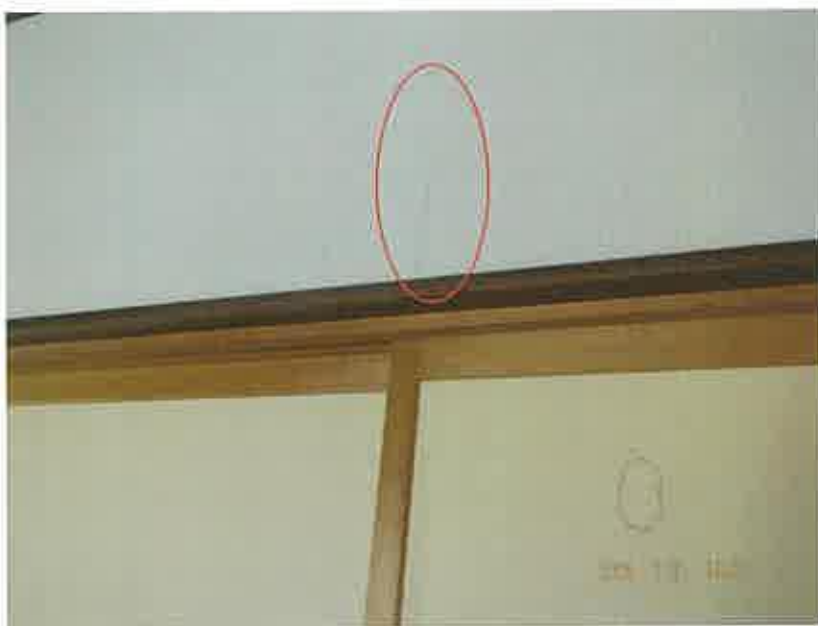
NO. 17

壁クロスのひび割れ(2階)

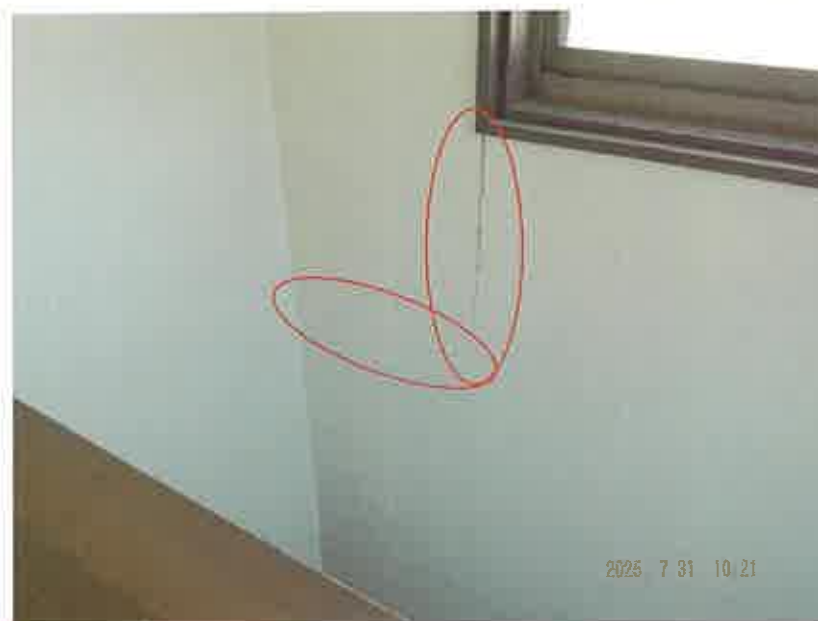
NO. 18

壁クロスのひび割れ(階段脇)
