期 間 入 札 の 公 告

現況調査報告書

土地建物位置関係図 (概略図)
 令和7年(又)第13号
 物件1~3(田)
 物件4(宅地)
 物件6(居宅)

評 価 書

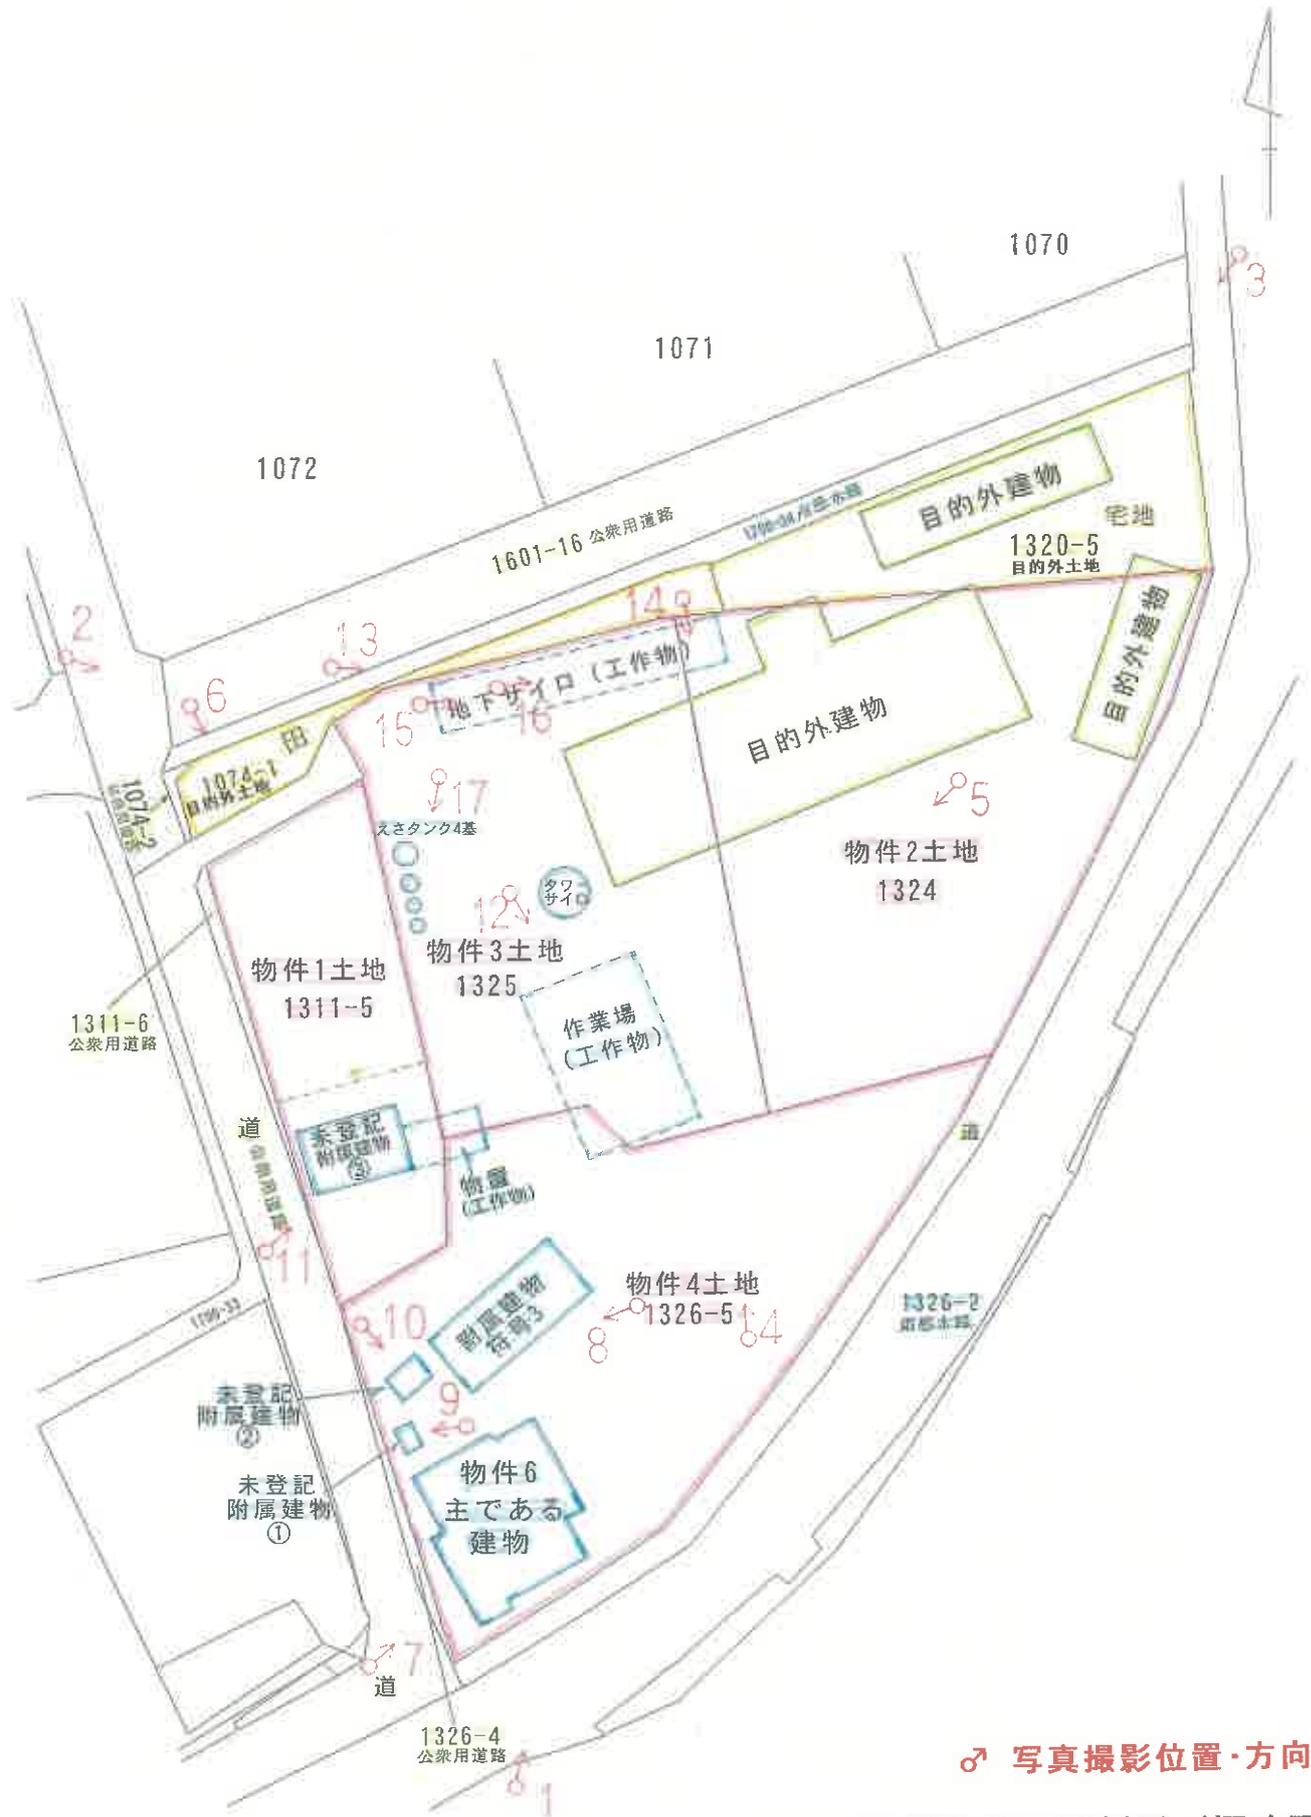
- (1) 本物件1ないし4の土地（以下「**本土地**」という。）及び本物件6の建物（以下「**本建物**」という。）の状況は、公図（法第14条第1項地図）、地積測量図、土地建物位置関係図（概略図）、建物間取り図（概略図）及び添付写真のとおりである。
- (2) 本土地は、北側に隣接する本件債務者A所有の地番1074番1の目的外土地（田、129㎡）及び地番1320番5の目的外土地（宅地、436.01㎡）とともに本建物及び家屋番号1324番の目的外建物（7枚目）等の敷地として一団の土地を構成している。
- (3) 本物件1の土地と、北側で隣接する地番1074番1の目的外土地との筆界は判然とせず、一体利用されている。なお、公図上は、本物件1の土地と地番1074番1の目的外土地との間に「道」が存在するが、現況は道路の実態はなく、一体利用されている。
- (4) 本物件2及び3の土地と、北側に隣接する地番1074番1の目的外土地及び地番1320番5の目的外土地との筆界は判然としない。
- (5) 本建物未登記附属建物③の居宅・車庫に接する工作物の物置（写真No.11）は、本物件1、3及び4の土地に跨がって存在する。
- (6) 屋根が掛かった鉄骨柱工作物の作業場（写真No.12）は、本物件3及び4の土地に跨がって存在する。
- (7) 本物件2の土地と地番1320番5の目的外土地に跨がって存在する未登記の鉄骨造スレート葺平家建の倉庫（91.84㎡）は、農業用施設として目的外建物（畜舎）と一体利用関係にあることから、目的外建物に関する附属建物と認定した。
- (8) 本土地に隣接又は周囲に存在する公共用物等の状況は、下記のとおりである。

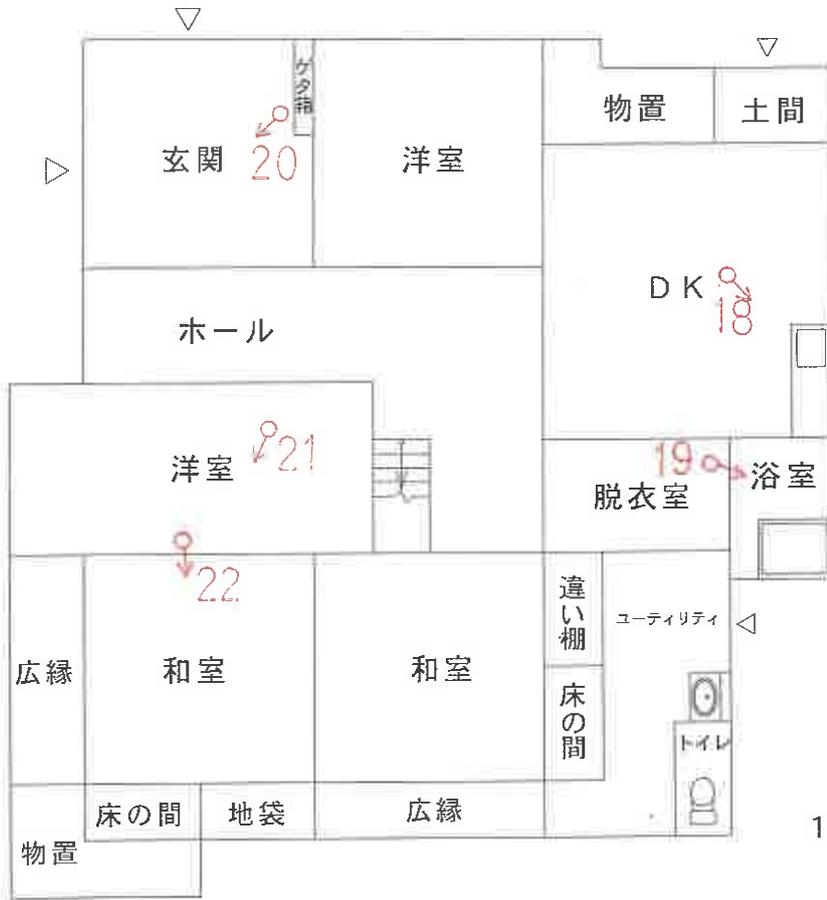
物件 6 主である建物間取図

1階 概測154.04㎡
(登記 118.18㎡)

区 分	主である建物	
建築時期及び 経済的残存耐用 年 数	建 築 年 月 日 経 過 年 数 経済的残存耐用年数	新築年月日不詳（公課証明書記載は大正2年建築） 新築後110年超と思われる 経済的耐用年数を満了している
仕 様	構 造 外 壁 内 壁 天 井 床 設 備 そ の 他	木造瓦・亜鉛メッキ鋼板葺2階建 漆喰塗、モルタル塗 ビニールクロス、聚楽壁、漆喰塗、タイル貼等 ビニールクロス、竿縁天井、ボード等 フローリング、畳、カーペット敷等 キッチンセット、浴室、洗面台、トイレ等 特になし
床面積（現況）	1階概測154.04㎡ 2階79.33㎡ 延 概測233.37㎡ （公簿：1階118.18㎡ 2階79.33㎡ 延197.51㎡）	
現況用途等	現況用途 間 取	居宅 添付間取図のとおり
品 等	普通	
保守管理の状態	やや劣る	
建物の利用状況	Aが居宅として占有している。	
特 記 事 項	<ul style="list-style-type: none"> ・ 法務局に建物図面が備えられていない。現地で各階を概測したところ、1階部分の公簿面積と現況面積が異なっていた。 ・ 一部の内装、設備はリフォームが施された模様であるが、施工時期は不明。新築後相当年数を経過しており、内外装は各所に経年による劣化が見受けられた。2階の大部分は間仕切りがなく、天井材もない状態である。 ・ Aによると、附属建物符号1は平成10年頃、符号2は昭和60年代頃に取り壊しており、現存しない。 ・ 未登記附属建物が3棟存する（後記参照）。

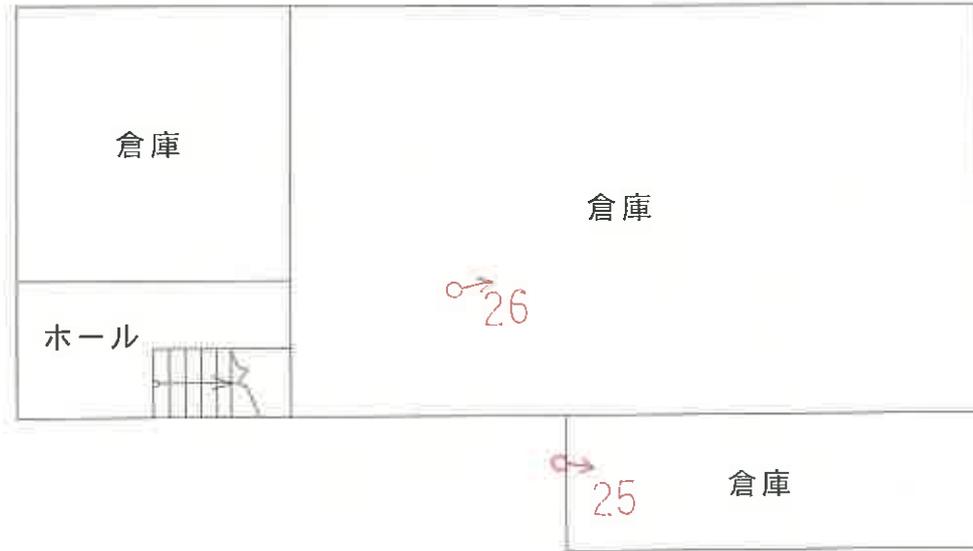
(符号 3)

1階 概測79.50㎡
(登記 92.56㎡)

区分	附属建物符号3	
建築時期及び 経済的残存耐用 年数	建築年月日 経過年数 経済的残存耐用年数	新築年月日不詳(公課証明書記載は明治36年建築) 新築後120年超と思われる 経済的耐用年数を満了している
仕様	構造 外壁 内壁 天井 床 設備	土蔵造瓦葺2階建 サイディング張、一部土壁 合板張、漆喰塗等 漆喰塗、合板張等 土間コンクリート、フローリング、畳等 なし
床面積(現況)	1階 概測79.50㎡ 2階 69.42㎡ 延 概測148.92㎡ (公簿: 1階92.56㎡ 2階69.42㎡ 延161.98㎡)	
現況用途等	現況用途 間取	倉庫・居宅 添付間取図のとおり
品等	普通	
保守管理の状態	やや劣る	
建物の利用状況	Aが倉庫・居宅として占有している。	
特記事項	<ul style="list-style-type: none"> ・法務局に建物図面が備えられていない。現地で各階を概測したところ、1階部分の公簿面積と現況面積が異なっていた。 ・外壁及び2階部分は昭和60年代頃にリフォームが施された模様である。新築後相当年数を経過しており、各所に経年による劣化が見受けられた。

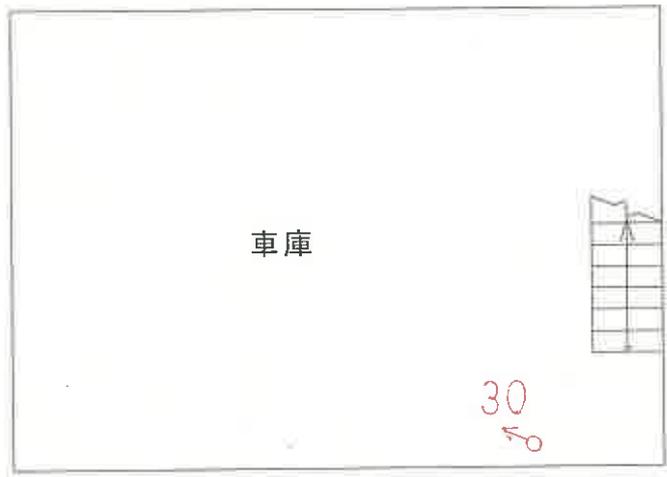
- ③ 鉄骨造瓦・垂鉛メッキ鋼板葺2階建
居宅・車庫

1階 概測52.46㎡

区 分	未登記附属建物③	
建築時期及び 経済的残存耐用 年 数	建 築 年 月 日 経 過 年 数 経済的残存耐用年数	新築年月日不詳 不明 3年程度
仕 様	構 造 外 壁 内 壁 天 井 床 設 備	鉄骨造瓦・亜鉛メッキ鋼板葺2階建 サイディング張 ビニールクロス貼等 ビニールクロス貼等 土間コンクリート、カーペット敷 なし
床面積(現況)	1階 概測52.46㎡ 2階 概測30.96㎡ 延概測83.42㎡	
現況用途等	現況用途 間 取	居宅・車庫 添付間取図のとおり
品 等	普通	
保守管理の状態	普通	
建物の利用状況	Aが居宅・車庫として占有している。	
特 記 事 項	物件1土地(地目:田)上に存する。

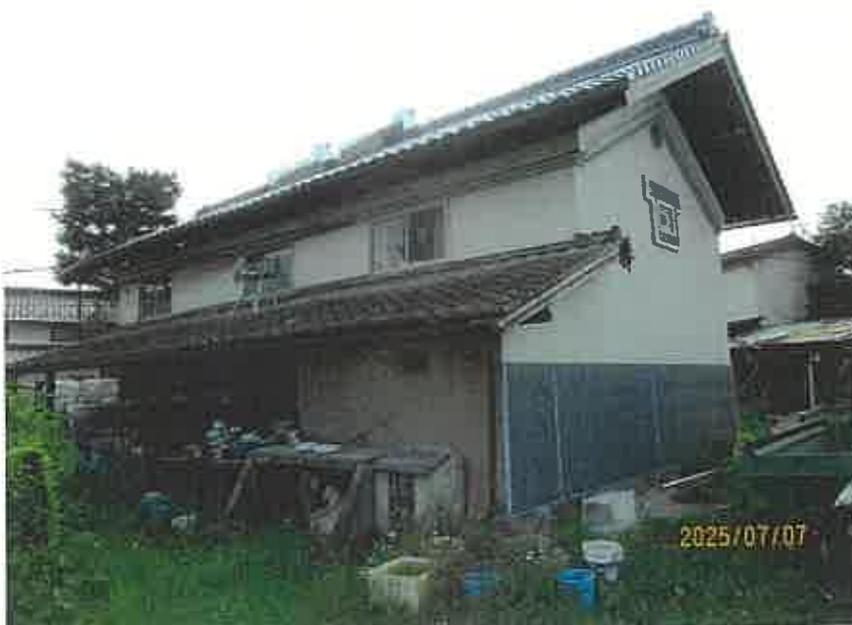
NO. 8

関係人の陳述等	
陳述者 (当事者等との関係)	陳述内容等
	<p>(7) 本物件6附属建物符号3の土蔵倉庫(写真No.8)は、1階が倉庫で、2階が居宅になっています。昭和60年代にサイディングの外壁を貼っています。特に使用はしていません。</p> <p>(8) 土蔵倉庫の北西側にある2階建の建物(写真No.11、未登記附属建物③)は、1階が車庫で、2階が居宅になっています。車庫兼居宅として使用しています。</p> <p>(9) 車庫兼居宅の東側にある屋根が掛かった鉄骨柱の工作物(写真No.12)は、トウモロコシを牛の餌に加工したりする作業場です。</p> <p>(10) 物件3の北側にある屋根が掛かった鉄骨柱とその下のコンクリートの工作物(写真No.13)は、地下サイロです。餌用のトウモロコシを地下に詰め込んで貯蔵する施設です。深さが4.5mあります(写真No.14、15)。屋根の下には、積み下ろしのためのホイストクレーン(写真No.16)があります。</p> <p>(11) 地下サイロの南側にある円筒形の構築物(写真No.13)は、タワーサイロです。餌を下からブローアで吹き上げ、機械で下ろして詰め込みます。</p> <p>(12) 地下サイロとタワーサイロの間にあるのは物置です(写真No.13)。基礎はありません。移動が可能です。</p> <p>(13) 作業場(工作物)の北側にある4基のタンク(写真No.17)は、餌用のタンクです。ボルトで固定されているものなので、取外しできます。</p> <p>(14) 土地の境界に関する争いなどはありません</p>

物件 6 附属建物符号 3 (居宅・倉庫)

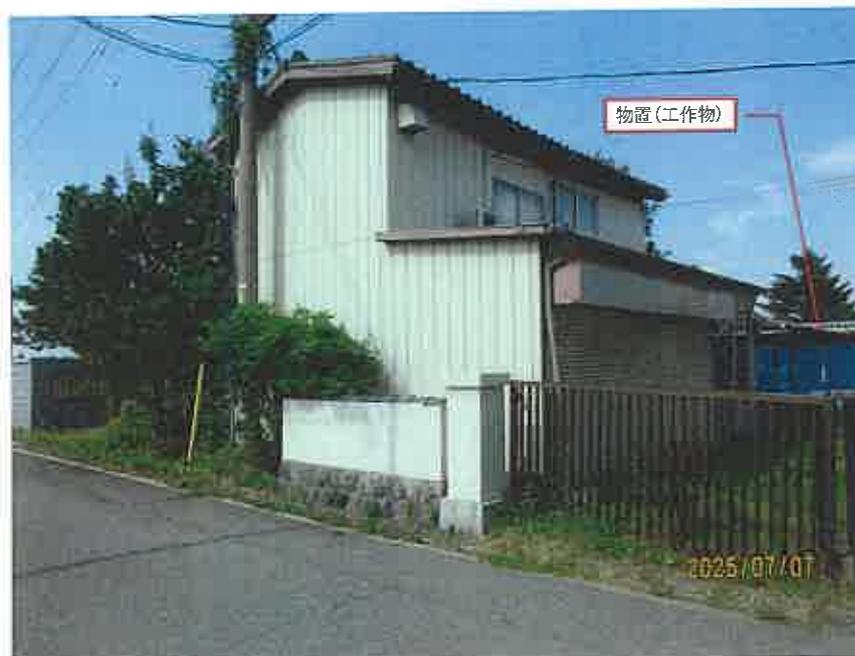
NO. 11

物件 6 未登記附属建物③(居宅・車庫)

物置(工作物)

※物件3土地南西側に存し、物件1、4土地に跨っている可能性がある。物件6建物の未登記附属建物③に接合しており、軽量鉄骨の柱、梁に屋根が設置されている。

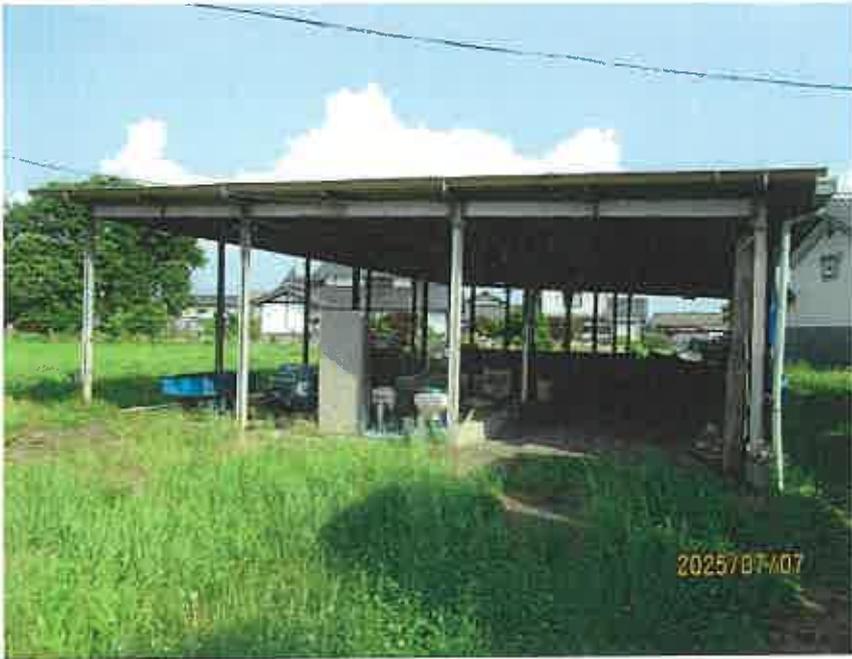
NO. 12

作業場(工作物)

※物件3土地南側に存し、物件4土地に跨っている可能性がある。鉄骨の柱、梁に屋根が設置されている。

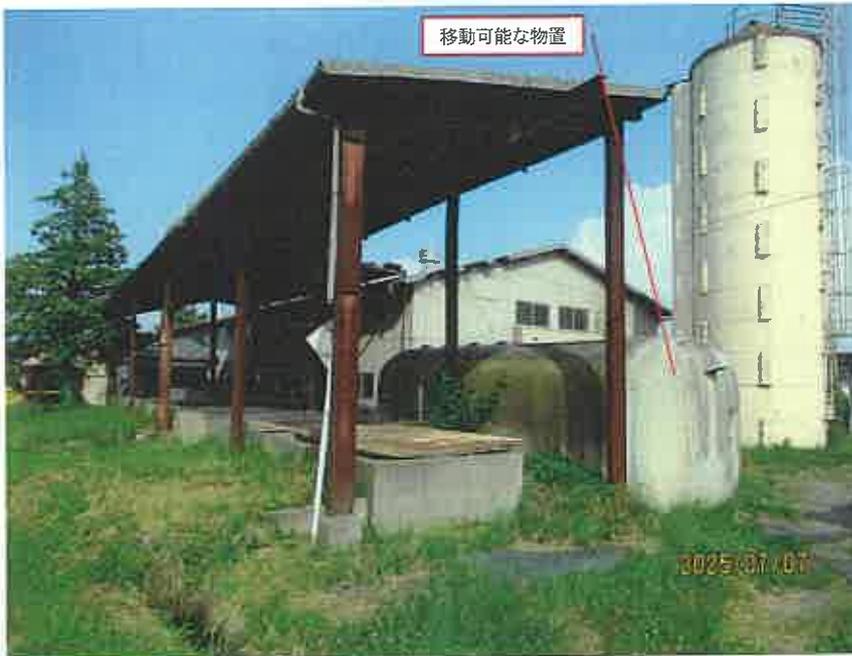
NO. 13

タワーサイロ(工作物)

地下サイロ(工作物)

※物件3土地中央付近に存し、直径約3.9m、高さ約15mの円柱状。

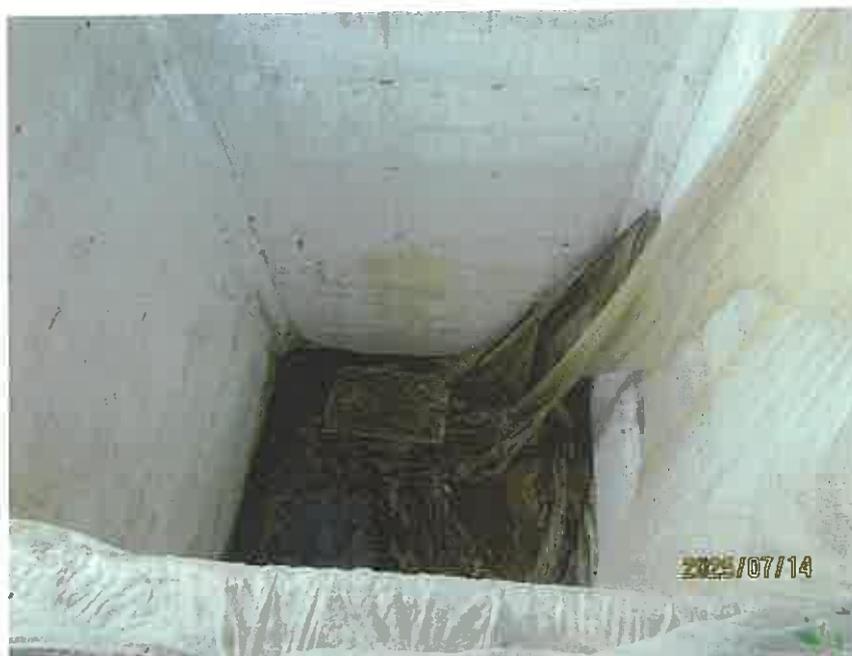
NO. 14

地下サイロ(工作物)

※物件2、3土地北側に存し、地上部分は鉄骨の柱、梁に屋根が設置されている。地下は4.5m程度の深さがあり、コンクリートで外周を固めてある。屋根の下にはホイストクレーンが設置されている。

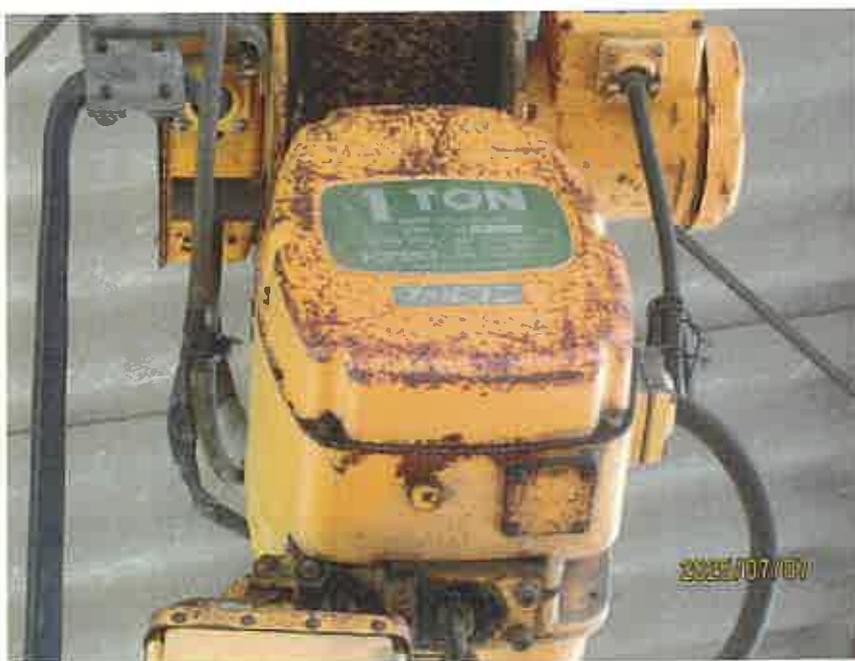
NO. 16

地下サイロの屋根下

ホイストクレーン(機械器具)

吊り上げ荷重 1 トン

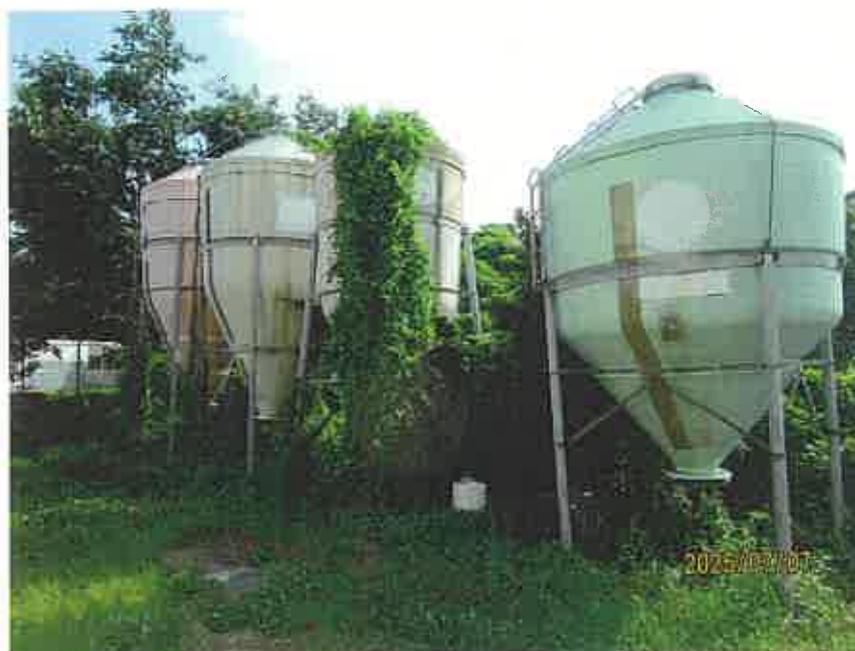
NO. 17

えさタンク 4基

そのほか、土地定着性のない「えさタンク」4基、移動可能な物置等農業用の設備等が各所に置かれている。
