## 期 間 入 札 の 公 告

- 1 所 在 安曇野市穂高有明  
地 番 9 2 7 8 番 6  
地 目 宅地  
地 積 2 5 5 . 7 6 平方メートル  
所有者 A
- 2 所 在 安曇野市穂高有明 9 2 7 8 番地 6  
家屋 番号 9 2 7 8 番 6  
種 類 居宅  
構 造 木造瓦葺 2 階建  
床 面 積 1 階 7 8 . 5 0 平方メートル  
2 階 5 9 . 5 0 平方メートル  
共有者 A 持分 3 分の 2  
共有者 B 持分 3 分の 1

## 現況調査報告書

評 価 書  
<土地・建物用>

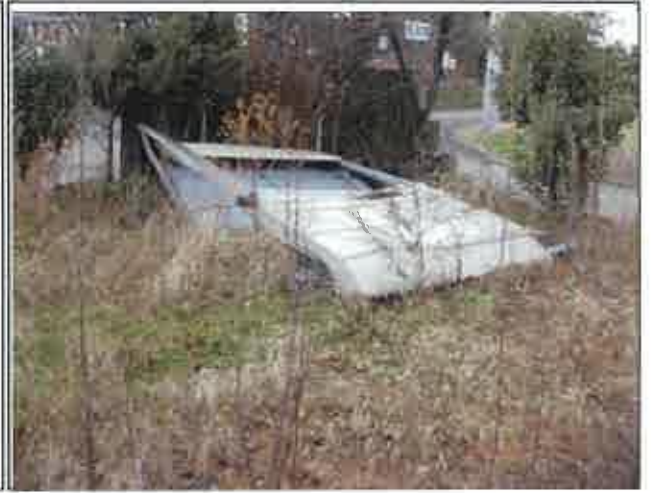
NO. 12

不動産の表示	「物件目録」のとおり
住居表示	(住居表示未実施)
土地	物件1
現況地目	■宅地(物件1) □公衆用道路
形状	■公図のとおり □地積測量図のとおり ■建物図面(各階平面図)のとおり ■土地建物位置関係図(概略図)のとおり □
占有者及び占有状況	■土地所有者 □その他の者 上記の者が本件土地に下記建物を所有し、占有している □「占有者及び占有権原」のとおり
下記以外の建物(目的外建物)	■なし □ある(詳細は「目的外建物の概況」のとおり)
その他の事項	北西角付近に電柱1基が立っている 南西角付近にプレハブ物置の部材が放置されている
建物	物件2
種類、構造及び床面積の概略	■公簿上の記載とほぼ同一である □公簿上の記載と次の点異なる(□主たる建物 □附属建物) □種類: □構造: □床面積:
物件目録にない附属建物	■ない □種類: □ある □構造: □床面積:
占有者及び占有状況	■建物所有者 □その他の者 上記の者が本件建物を住居(空き家)として使用している □「占有者及び占有権原」のとおり
上記以外の敷地(目的外土地)	■ない □ある(詳細は「目的外土地の概況」のとおり)
その他の事項	建物南東側に下屋(構築工作物:約3.3m×2.7m)が設置されている 建物南西側にサンルーム(構築工作物:約2.7m×1.2m)が設置されている
執行官保管の仮処分	■ない □ある □ 地方裁判所 支部 令和 年( ) 第 号 □ 保管開始日 令和 年 月 日
土地建物の位置関係	■建物図面(各階平面図)のとおり ■土地建物位置関係図(概略図)のとおり

撮影日: 令和7年12月26日  
プレハブ物置の部材

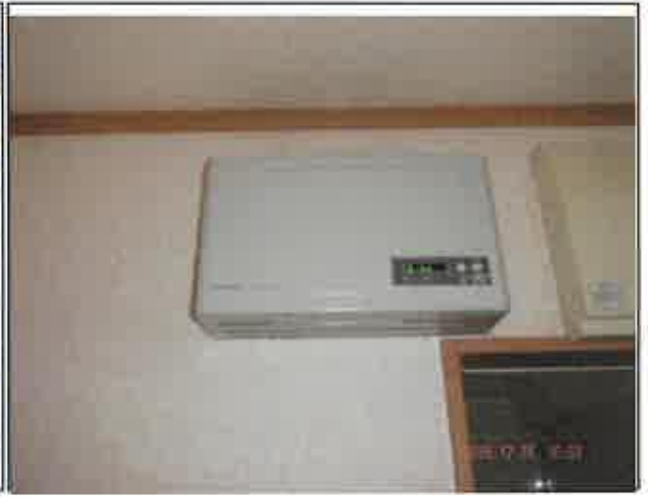
**NO. 26**

撮影日: 令和7年12月26日  
太陽光発電の室内ユニット

区 分	主である建物	
建築時期及び経済的残存耐用年数	建築年月日(登記記載) 経 過 年 数 経済的残存耐用年数	平成16年5月9日新築 約22年 約6年
仕 様	構 造 外 壁 内 壁 天 井 床 設 備 そ の 他	木造瓦葺2階建 サイディング ビニールクロス貼等 ビニールクロス貼、ボード等 フローリング、カーペット敷等 電気設備、給排水設備、冷暖房設備等 本建物の屋根上に出力3.5kw乃至4kw仕様の太陽光発電モジュールが設置されている。建物共有者Aの説明では、本建物新築時に設置者Aで固定設置され、現在も売電契約は継続しているとのことである。 オール電化住宅ではない。
床 面 積	1階 78.50㎡ 2階 59.50㎡ 延 138.00㎡	
現 況 用 途 等	現 況 用 途 間 取 り	居宅 添付間取図のとおり（1階南西側に約3.24㎡のサンルームが設置されている）
品 等	中位	
保守管理の状態	やや劣る	
建物の利用状況	建物共有者Aとその家族が住宅として使用していたが、令和7年2月頃から空き家として管理している。家財道具一式、什器備品等は撤去済である。	
特 記 事 項	<ul style="list-style-type: none"> <li>・建物共有者Aの説明では、令和7年2月頃迄建物内でペットを飼育していたとのことであるが、異臭は感じられない。</li> <li>・1階リビング・ダイニングの床は一部張替え済み、1階和室は畳にシミが数か所散見される。いずれの部屋も壁・天井は、タバコのヤニが原因と思われ、全面にわたり黄褐色・茶色に変色している。</li> <li>・2階西側洋室、2階廊下、2階東側洋室（2部屋）の各部屋の天井に東西にはほぼ一直線に伸びるひび割れがある。建物共有者Aの説明によれば、本建物の建築業者に聞いたところ、内装の状態によるもので躯体には影響ないとのことであるが、実態は不明である。</li> </ul>

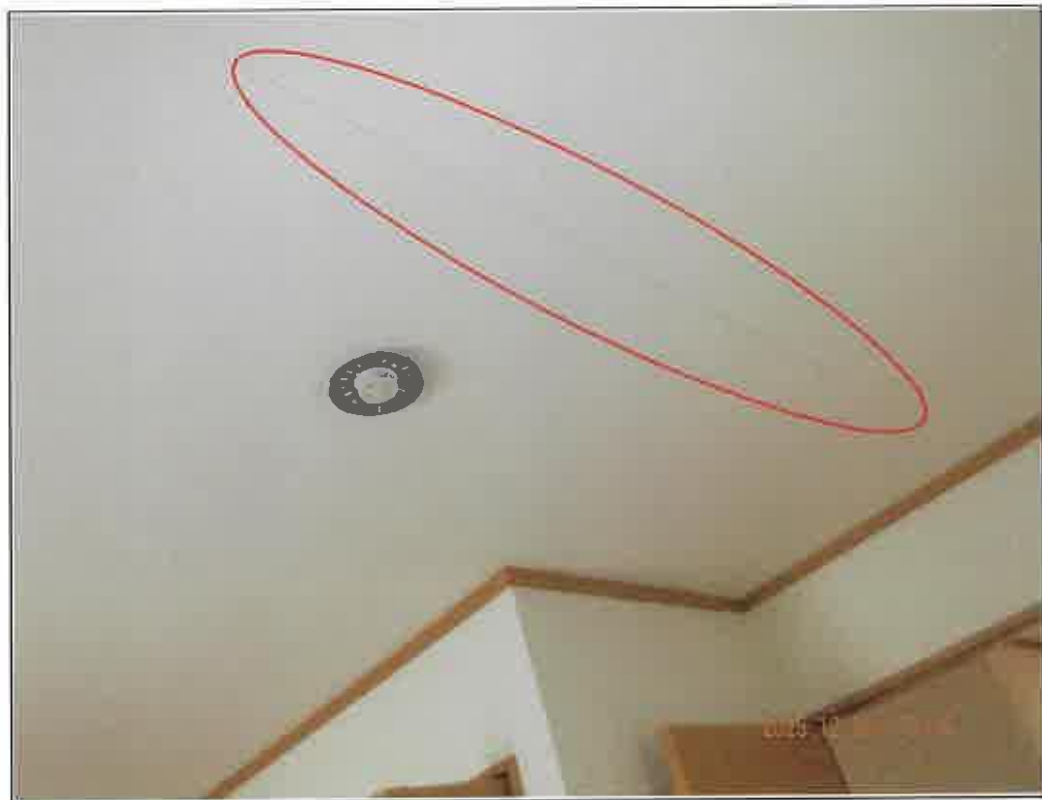
NO. 28

- 4 本件土地は分譲地の一角にあり、南西側（公衆用道路）及び南東側（第三者所有地）とは等高に接している。南東側は隣地側にコンクリート擁壁が設置されている。北東側及び北西側は本件土地の方がやや高く、境界に沿って木製の柱（土留め）が埋設されている。なお、境界の四隅に境界を示す金属プレートが設置されている。
- 5 北東側から北西側にかけて埋設されている木製の柱が数か所で朽腐しており、土砂が流出していると思われる。
- 6 本件建物に白アリや雨漏りの被害の痕跡は確認できない。室内に大きな損傷の跡も見当たらないが、1階のリビングや和室の内装が変色したり、1階リビングの天井や2階の廊下や洋室の天井に亀裂が入っている。Aによれば、内装の変色はタバコのヤニによるもの、亀裂は内装材の表面だけ（施工業者の説明による）とのことである。なお、水回りの設備等に不具合はないとのことである。室内で犬を飼っていたとのことであるが、動物臭は感じられない。
- 7 本件各物件の占有状況については、現地における調査、関係人の陳述等から、2枚目記載のとおり認定した。

撮影日:令和7年12月26日  
2階洋室(北西側)の天井のひび割れ

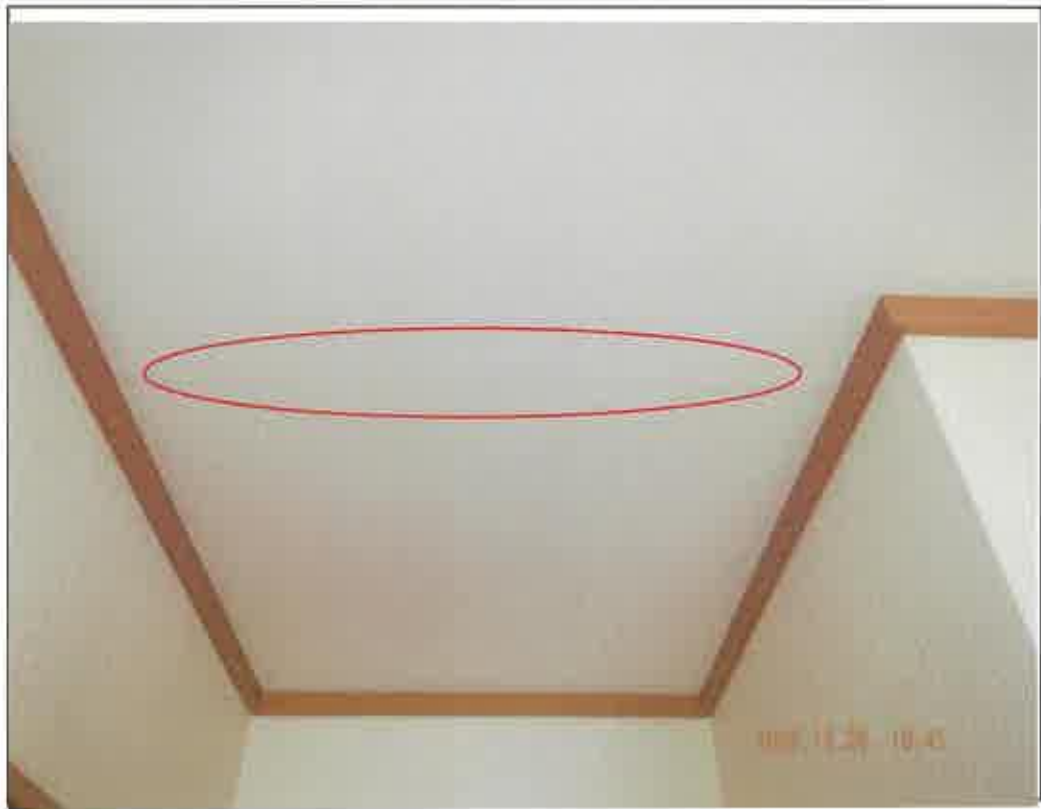
NO. 29

撮影日：令和7年12月26日  
2階洋室（南西側）の天井のひび割れ

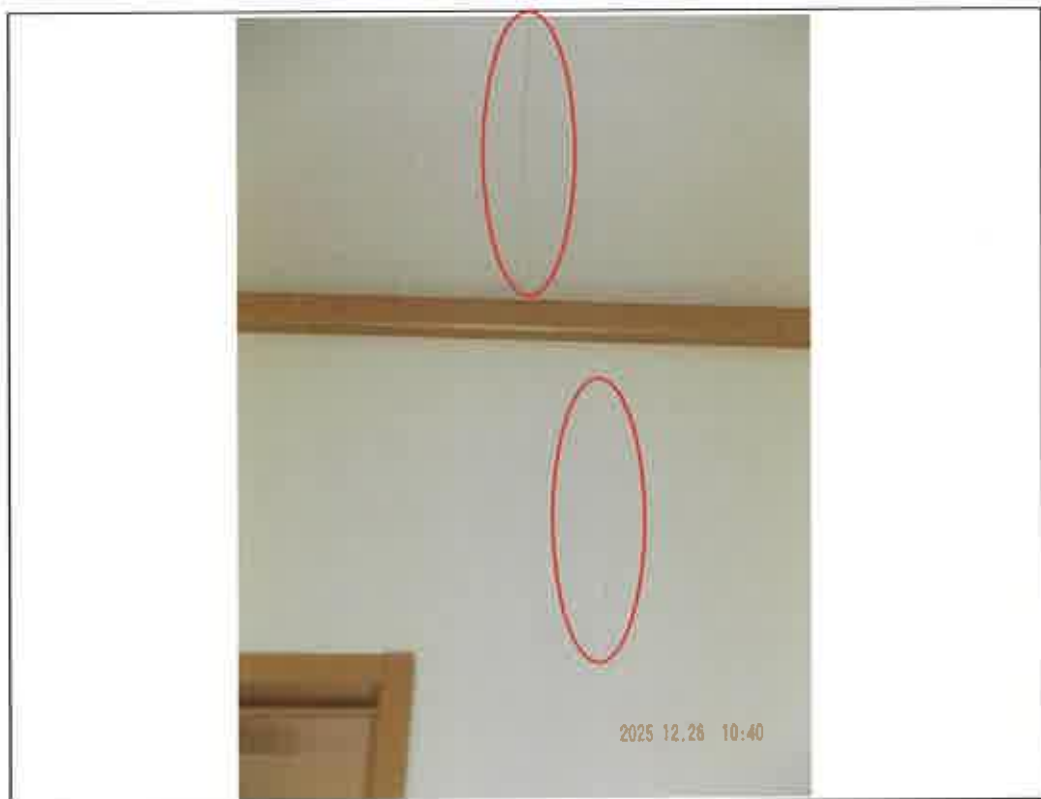
NO. 30

撮影日：令和7年12月26日  
2階洋室（南東側）の天井と壁のひび割れ
