## 期 間 入 札 の 公 告

## 現況調査報告書

土地建物位置関係図 (概略図)  
 令和8年(ケ)第7号  
 物件1 (宅地)  
 物件2 (工場)  
 物件3 (居宅)

# 評 価 書

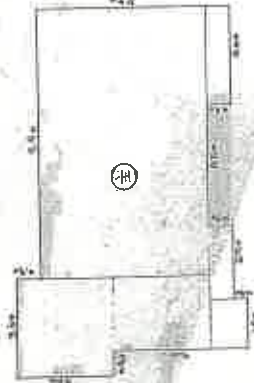
正面図

$9.90 \times 6.20 = 62.3700$   
 $5.60 \times 5.60 = 31.3600$   
 $3.60 \times 2.70 = 9.7200$   
 $1.80 \times 1.40 = 2.5200$   
 $2.70 \times 0.90 = 2.4300$   
 $5.60 \times 0.90 = 5.0400$   
 計 93.2400

① 床面積 93.24 m<sup>2</sup>

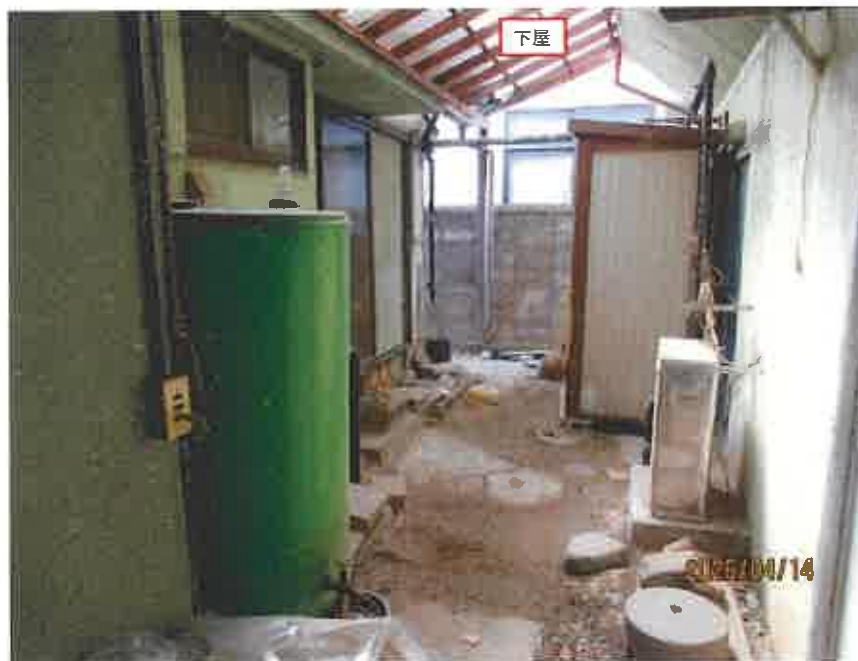
NO. 10

移動可能なプレハブ物置

- ② 物件1土地の北東側に塩尻市所有の公衆用道路（657番7、市道認定なし）が隣接する。物件1土地の接面間口は約1.5mで、出入りは可能（電柱の支線や隣接地の工作物等が存するため、徒歩でかろうじて出入り可能な状態。）。当該道路は、北方にある市道大門原16号線に接続している。
- ③ 物件3附属建物符号1の南西側に移動可能なプレハブ物置（約1.76㎡）が存する。

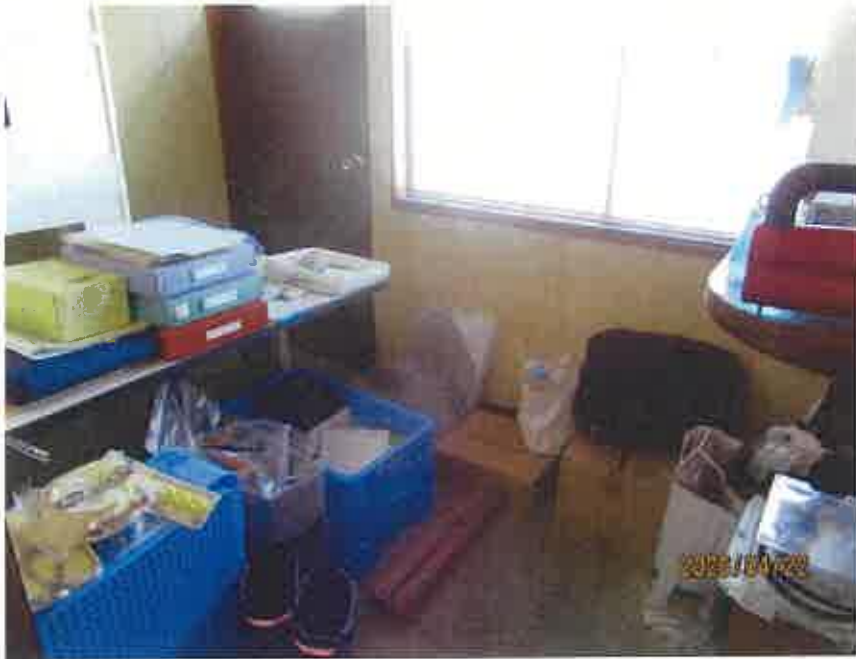
NO. 12

物件2 主である建物

1 階

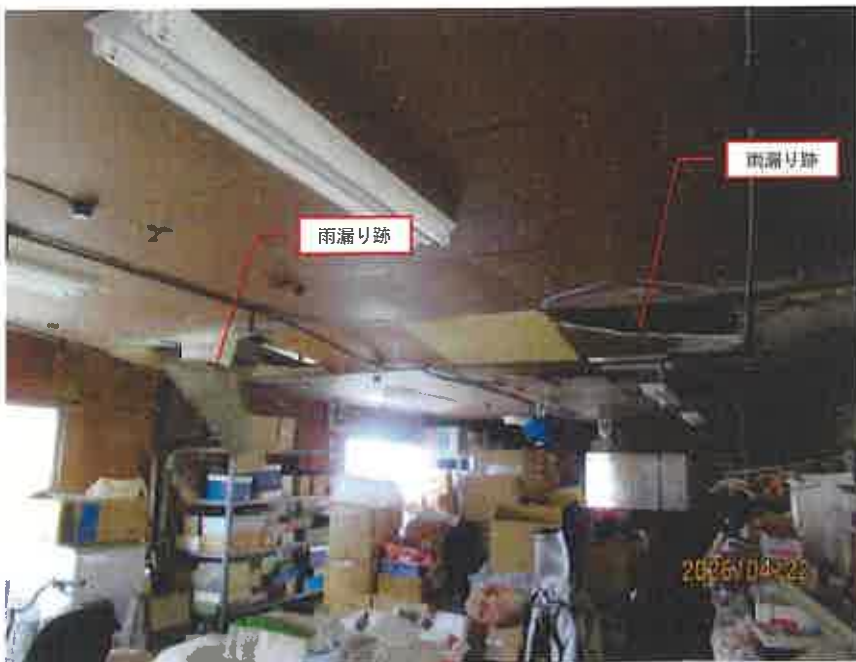
NO. 13

| その他の事項 | 1階東側「倉庫」の中央部分の天井に雨漏り跡がある（写真No.13） |

| 関係人の陳述等 | |
|---|---|
| <p>■ A<br/>(本件所有者破産者・本<br/>件債務者破産者(有)大下製<br/>作所前代表者)</p> | <p>【令和8年4月22日に(■口頭 □電話)聴取した。】</p> <p>(1) 物件2の主である建物(工場)は、私が「倉庫」として使用していま<br/>す。工場にはなっていません。</p> <p>(2) 倉庫は増改築があります。1階南西側「物置」の南側を増築していま<br/>す。また、1階東側「倉庫」の中央部分の天井に雨漏り跡があります。<br/>シロアリの被害は見られません。</p> <p>(3) 物件2の附属建物(便所)は、外便所です。特に利用はしていないの<br/>で、実際に使用できるかどうかは分かりません。</p> <p>(4) 外便所の増改築は無く、雨漏りやシロアリの被害は見られません。</p> <p>(5) 物件3の主である建物(居宅、以下「主屋」という。)と附属建物(居<br/>宅、以下「離れ」という。)は、住居として使用しています。昨年(令<br/>和7年)の12月に母が施設に入所したため、私と妻が居住していま<br/>す。</p> <p>(6) 主屋の北東側「和室8帖」内にあるケージで、ペットの猫を1匹飼っ<br/>ています。飼育は、ケージ内だけでなく、ケージから出すこともありま<br/>す。</p> <p>(7) 主屋は増改築があります。1階「DK」の南西側部分と南東側の「縁<br/>側」部分を増築しています。雨漏りやシロアリの被害は見られません。</p> <p>(8) 離れも増改築があります。2階西側の「洋室・押入・タンス」部分を<br/>増築しています。雨漏りやシロアリの被害は見られません。</p> <p>(9) 増改築の時期は、倉庫が45年位くらい前で、主屋と離れが40年く<br/>らい前です。</p> <p>(10) 土地の境界に関する争いなどはありません。境界はハッキリしていま<br/>す。</p> |

| 区 分 | 主である建物 | |
|---|---|---|
| 特記事項 | <ul style="list-style-type: none"> <li>・登記の種類は工場であるが、現況は倉庫として利用されている。</li> <li>・Aによると、数回にわたり増改築が行われてきた経緯があり、増築したつなぎ目の部分(1階)に雨漏りが発生しているとのこと。当該部分の天井には剥がれが数か所見受けられた。</li> <li>・1階部分の南西側に増築部分が存した。Aによると、増築時期は45年程前と思われるとのこと。</li> <li>・建物の北東側に外階段が設置されている。</li> <li>・建物建築時期、用途、現地調査での目視による確認から、外壁材等にアスベストが使用されている可能性を否定できないが、設計図書等はなく、Aへのヒアリングからも使用の有無は確認できず、不確定である。</li> </ul> | |

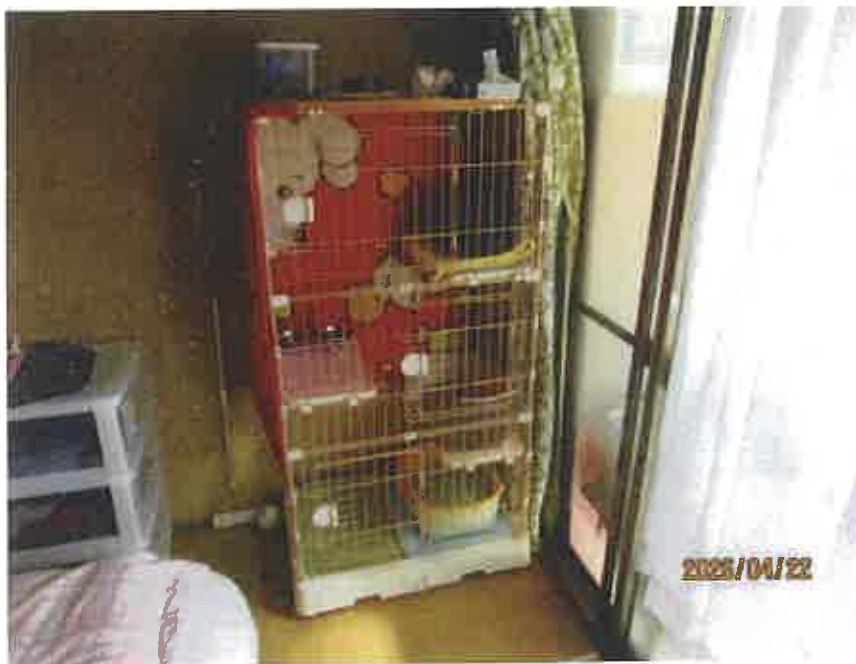
NO. 19

| その他の事項 | 主である建物1階北東側「和室8帖」内のケージでペット（猫）を1匹飼育している（写真No.19） | | |

(3) 本物件3主である建物1階北東側「和室8帖」内のケージで、ペット（猫）を1匹飼育している（写真No.19）。なお、ペット飼育による動物臭はない。

ペット(猫)のケージ

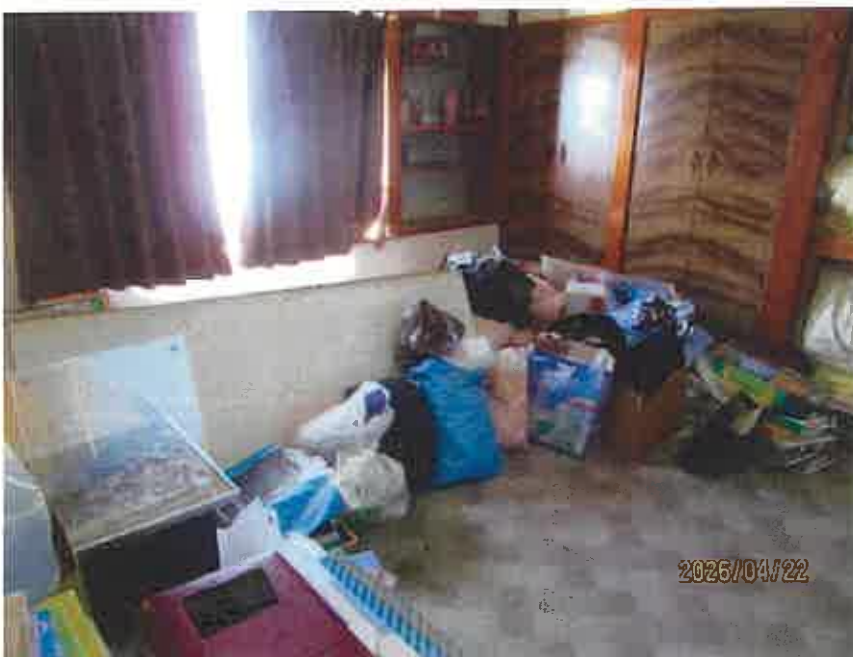
NO. 23

2階 増築部分

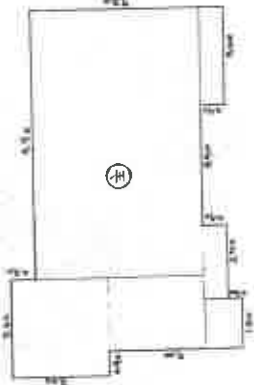
各 階 平 面 図

9.90 x 6.30 = 62.3700  
3.60 x 3.60 = 12.9600  
3.60 x 2.70 = 9.7200  
1.80 x 1.40 = 2.5200  
2.70 x 0.90 = 2.4300  
3.60 x 0.40 = 1.4400
