## 期 間 入 札 の 公 告

令和 7 年(ヌ)第 4 号  
令和 7 年 8 月 1 9 日受理  
令和 7 年 9 月 1 9 日提出  
評 価 人 下 平 智 行

## 現 況 調 査 報 告 書

# 評価書

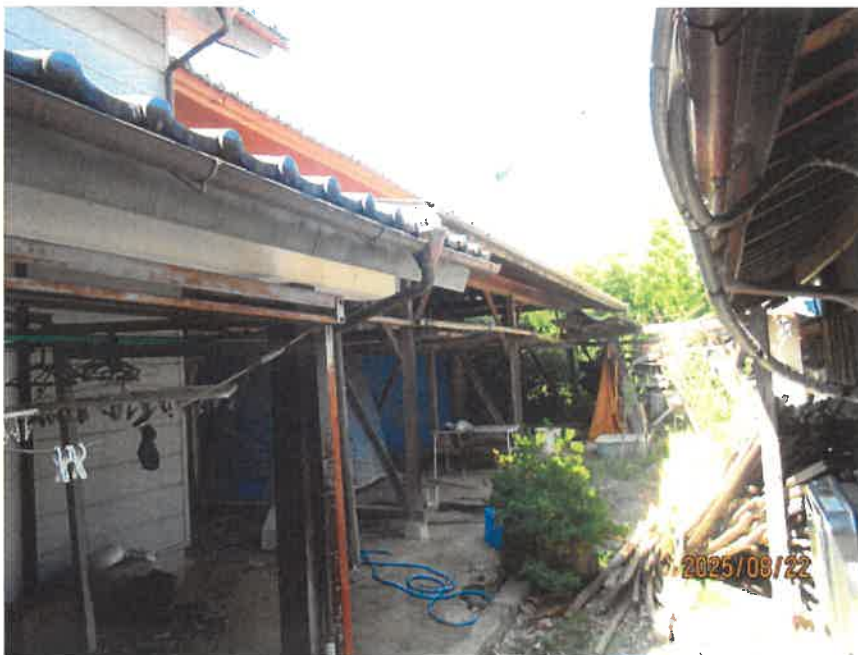
## NO. 7

物件 1、2、3

附属建物符号 3 (鶏舎) 滅失

崩落倒壊後の残骸

(7) 本物件2の附属建物符号3の鶏舎は、老朽化と腐食によって建物全体が崩落倒壊し、建物の残骸が残っているだけである。建物としては滅失したものと思料する。なお、課税上は滅失建物として確認されており、名寄帳〔課税(補充)台帳〕には登載されていない。

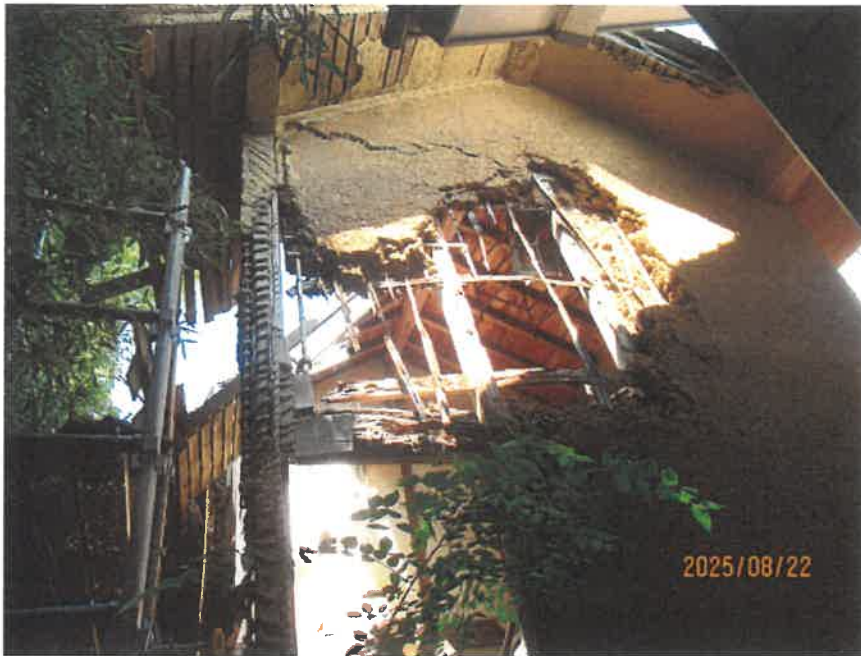
## NO. 15

物件 2

附属建物符号 2 (倉庫)

外壁、床、壁、天井等に腐食・

損傷・崩落 (朽廃)

(6) 本物件2の附属建物符号2の倉庫は、建物全体の腐食が著しく、南西側の土壁、木骨、屋根及び床等が崩落している。建物として利用できない危険な状態であり、朽廃により建物の効用を喪失しているものと思料する。

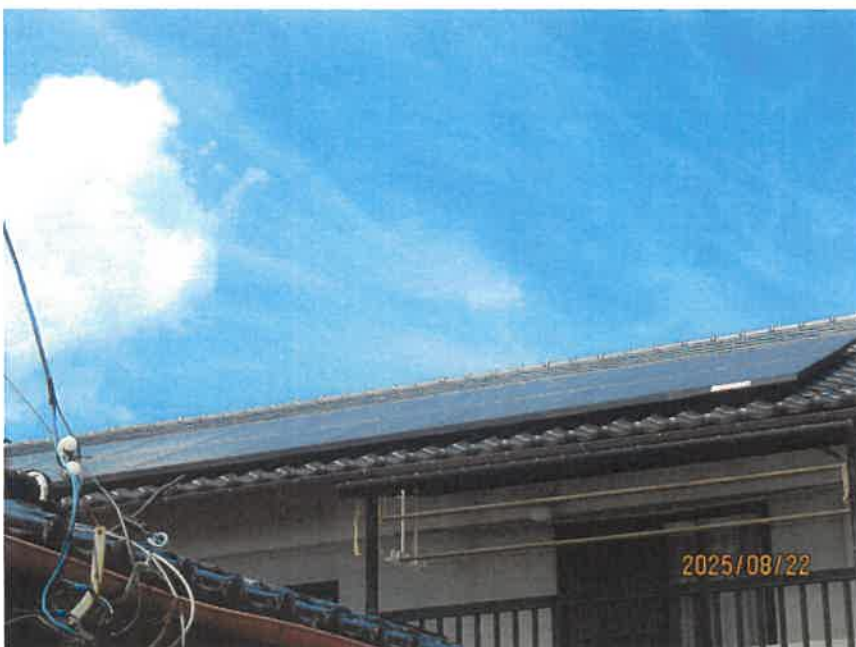
## NO. 17

物件 3

太陽光発電モジュール 18 枚

定格出力：4.0kW

シャープ(株)

(9) 本物件3の瓦葺屋根上には、シャープ(株)製の太陽光発電モジュール18枚（定格出力:4.0kW）が固定設置され、本物件2（主である建物）の2階北側の外壁にシャープ(株)製のパワーコンディショナ（最大出力:4.0kW）が固定設置されている。

(10) 上記太陽光発電モジュール及びパワーコンディショナは、本建物に電力供給を目的とした太陽光発電システムとして建物に一定の強度で後付け固定設置され、容易に取り外すことが出来ないことから、建物の付加一体物（民法370条）あるいは従物（民法87条）として、本建物とともに売却するのが相当と思料する。

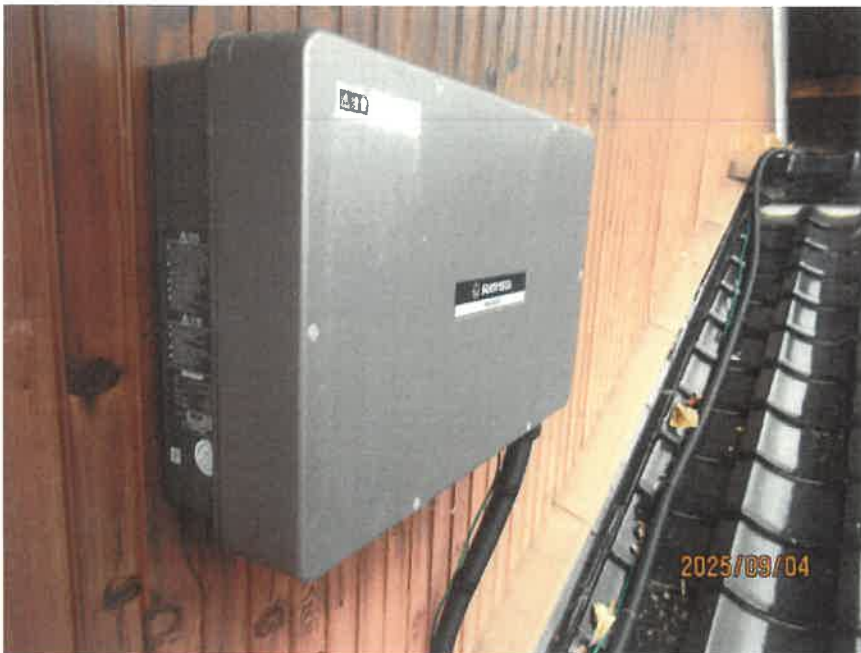
NO. 19

物件 2

パワーコンディショナ

形名：JH-4QFB2

最大出力：4.0kW

製造番号：FY701425

シャープ(株)

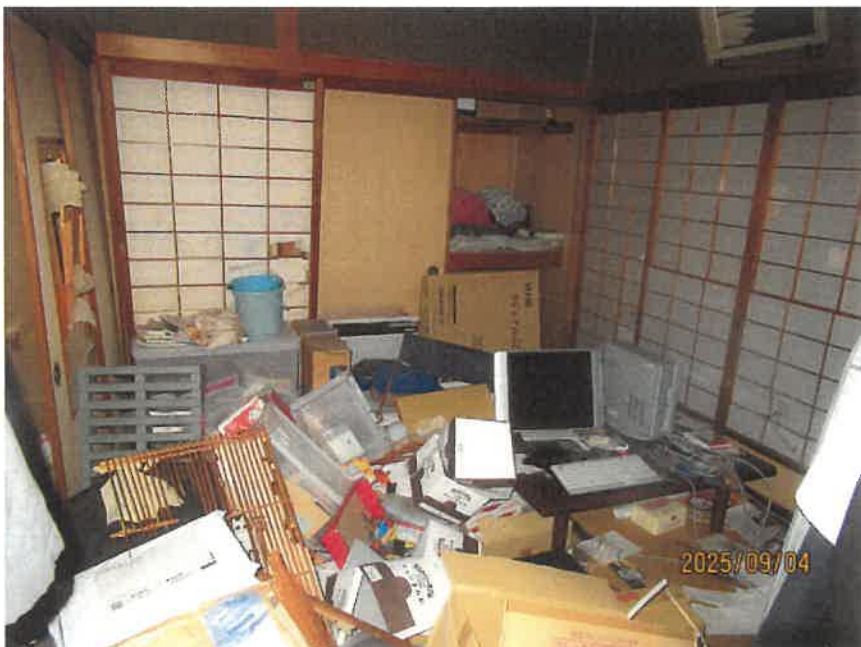
NO. 26

増築部分

| 2<br>※ | <ul style="list-style-type: none"> <li>・ 1階面積について、公簿面積209.25㎡に昭和56年増築未登記部分47.76㎡ (概測面積)を加えた257.01㎡を本件評価数量とする。</li> <li>・ 附属建物符号2及び3については一部倒壊・崩落・朽廃により滅失と判断し、目的物件外とする。</li> <li>・ 物件2建物の1階南東増築部分が件外土地に一部はみ出して建築されているが、当該部分の地積を件外土地公簿地積(108㎡)のうち38㎡ (概測)とした。件外土地所有者はAである。</li> </ul> | | |

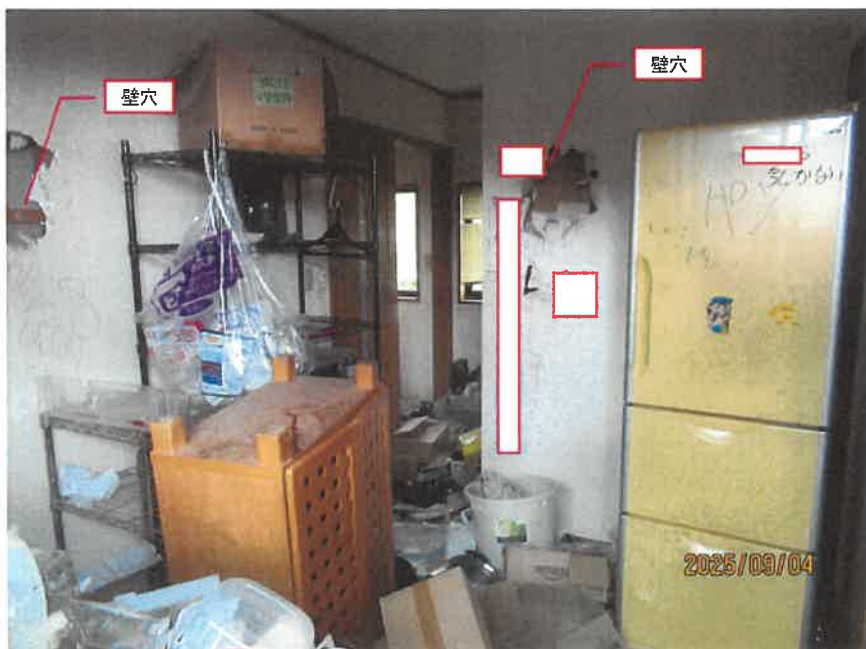
NO. 32

2 階

壁穴破損箇所

(8) 本物件2の2階「DK(ダイニングキッチン)」の内壁には、破損による壁穴が複数存在する。
