現況調査報告書

(物件2～7)

- 令和7年(ケ)第5号
- 物件2~5(宅地)
- 物件6(居宅)
- 物件7(工場)

評 価 書

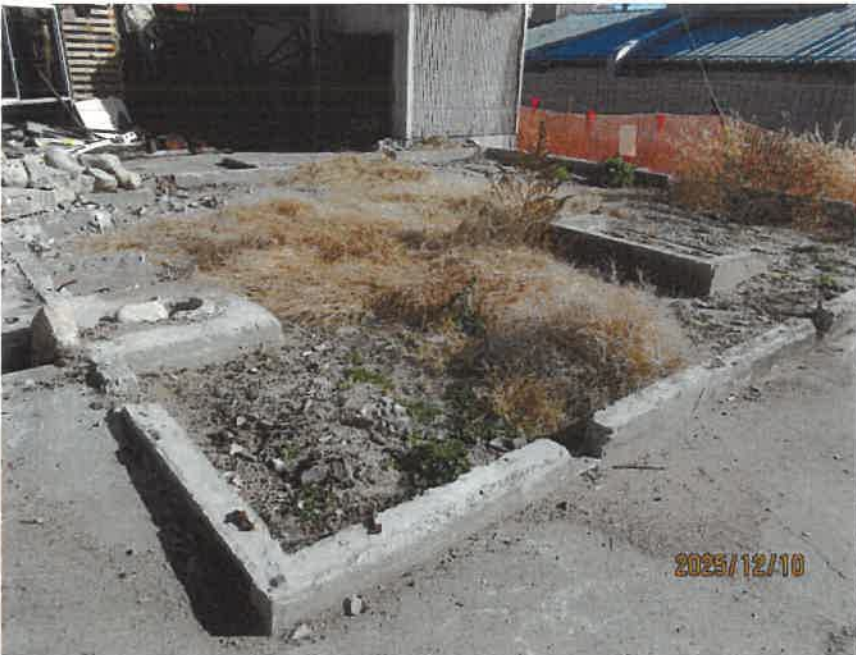
NO. 4

物件 2、3

物件 6

区 分	主である建物
建築時期及び 残存耐用年数	建築年月日 : 昭和41年10月 新築 滅失時期 : 令和7年4月発生 of 火災により滅失
建物の利用状況	所有者自ら居宅等の用に供していたが、令和7年4月発生 of 火災により焼失している。
特 記 事 項	対象建物は物件3土地等に存在していたが、令和7年4月発生 of 火災により全焼し、コンクリート基礎部分が残っているのみである。

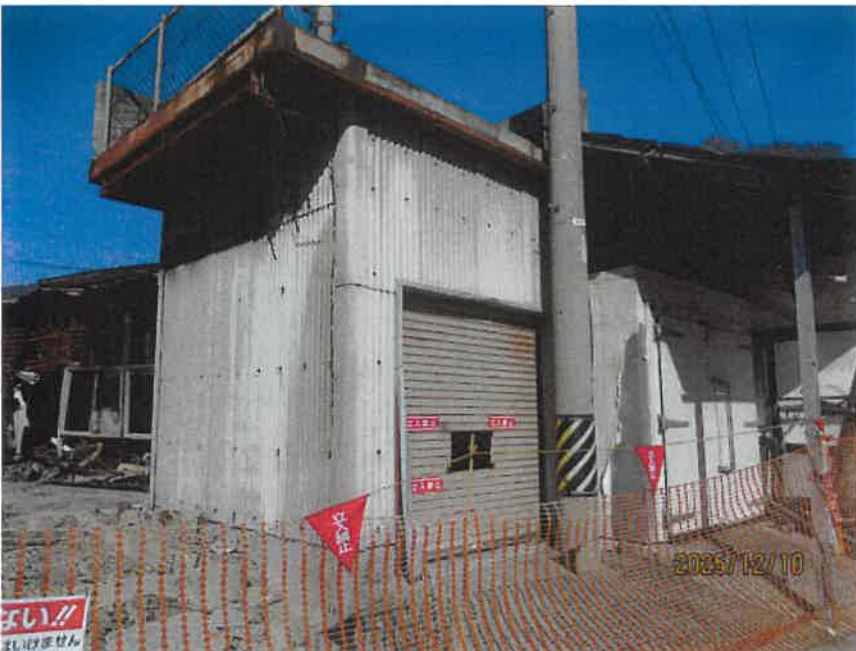
NO. 5

物件 2、3

目的外土地(2190-4)

移動可能な冷蔵庫

朽廃した倉庫(構築物)

電柱

4). 物件2及び3の北東側部分に本件所有者の所有する朽廃状態の構築物の倉庫(非建物)が存する。

5). 物件2とその北側の件外土地(2190番4)に跨がって、本件所有者の所有する移動可能な冷蔵庫が存する。

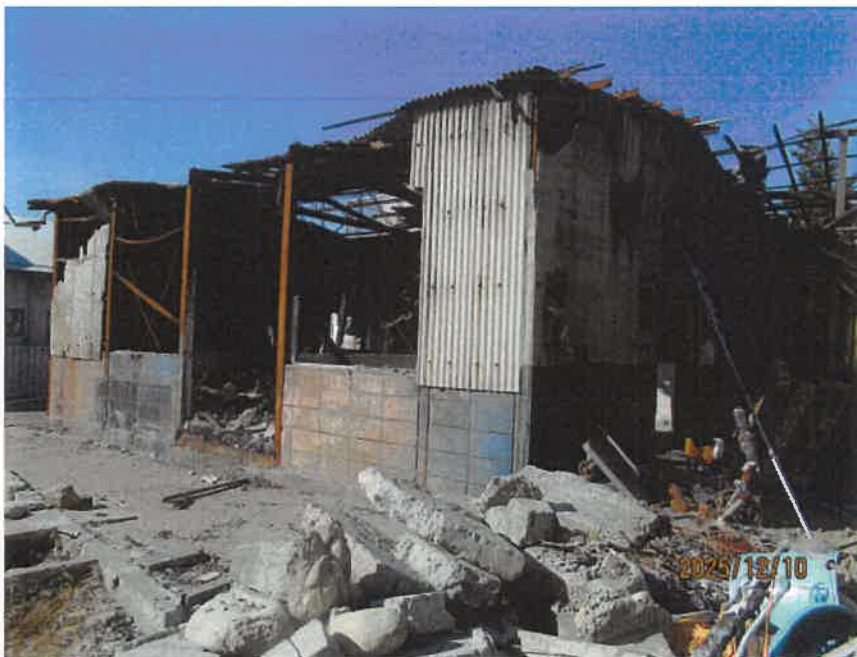
NO. 7

物件 4、5

物件 7

区 分	主である建物
建築時期及び 残存耐用年数	<p>建築年月日 : 昭和42年12月 新築</p> <p>滅失時期 : 令和7年4月発生 of 火災によりほぼ全焼状態となり、滅失状態となっている。</p>
建物の利用状況	<p>所有者自ら工場等の用に供していたが、令和7年4月発生 of 火災によりほぼ全焼状態となり、柱等一部が焼け残っているも実質「滅失状態」となっている</p>
特 記 事 項	<p>対象建物は物件4土地等に存在していたが、令和7年4月発生 of 火災によりほぼ全焼し、柱等一部が焼け残ったまま放置状態となっている。</p>

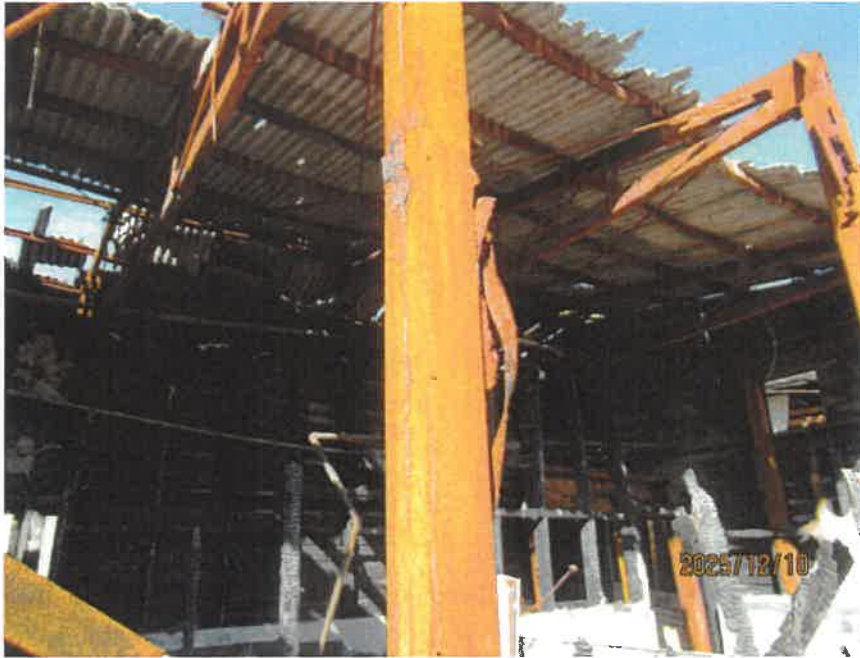
NO. 9

物件 7
