## 期間入札の公告

## 物 件 目 録

## 現況調査報告書

# 評 価 書

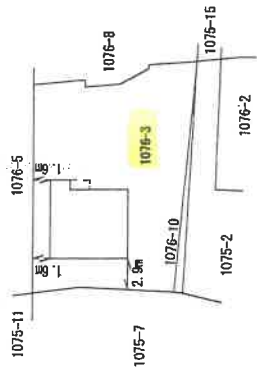
各階平面図

求積表	
0.91 x 1.82	= 1.6502
6.37 x 7.28	= 46.3736
合計	48.0238
床面積 48.02 m <sup>2</sup>

求積表	
0.91 x 3.64	= 3.3124
6.37 x 7.28	= 46.3736
合計	49.6860
床面積 49.68 m <sup>2</sup>

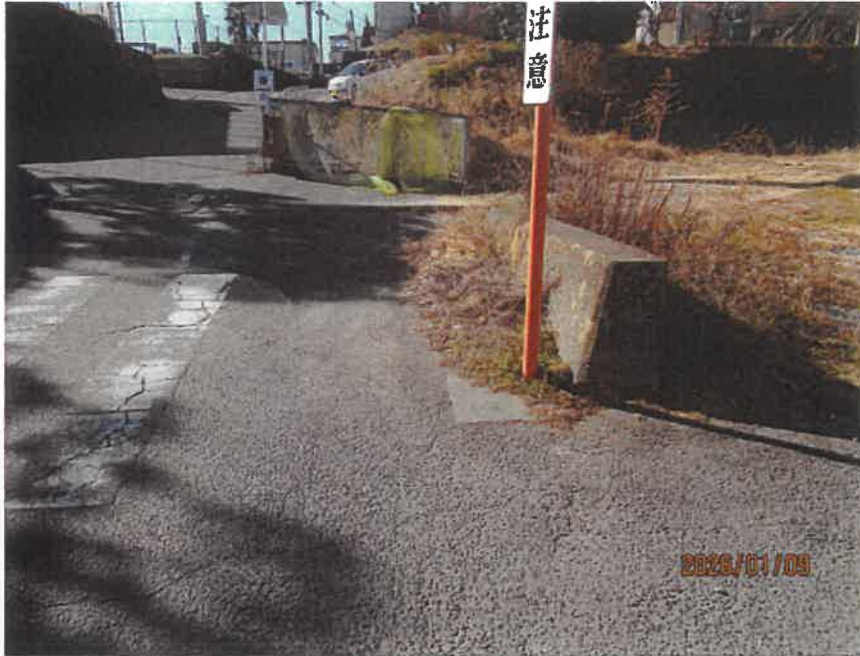
NO. 6

(3) 本土地の東側に隣接する上記地番1076番8の用悪水路及びその東側に隣接する水（用悪水路）の北側コンクリート部分は、市道の一部になっている。

市道  
1076-8 (用悪水路)  
水(用悪水路)

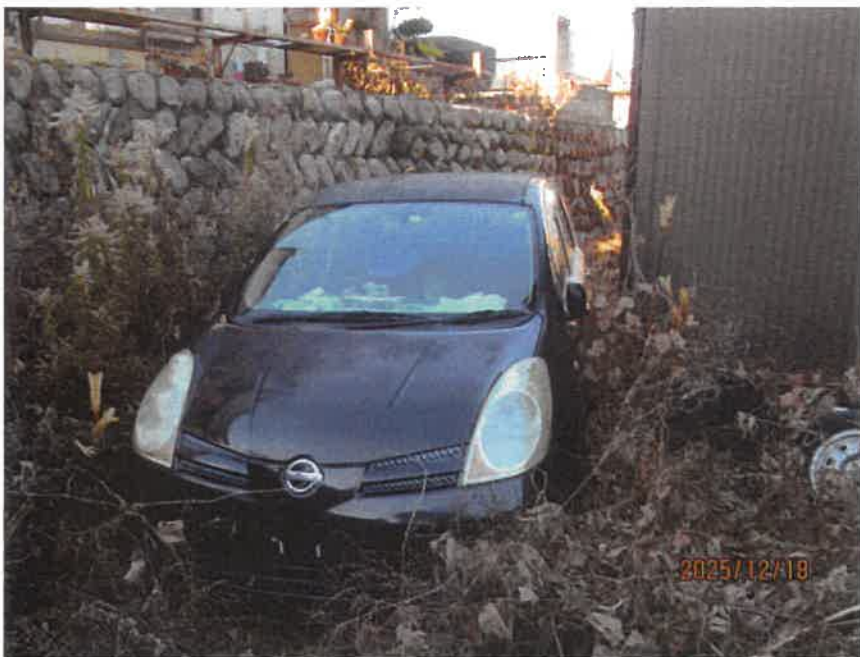
NO. 7

廃車自動車

特 記 事 項	<ul style="list-style-type: none"><li>・敷地内北西付近に、車検切れの普通乗用車が放置されている。</li><li>・南東側には幅約1.8mの水路が存するが、物件1と接する約9m部分はアスファルト舗装の暗渠となっている。飯田市役所維持管理課からの聴取によれば、当該部分は飯田市道(都出線)の道路区域の一部となっていることから、占用使用許可は不要とのことである。</li><li>・飯田市教育委員会担当部署によると、物件1土地は、周知の埋蔵文化財包蔵地(遺跡番号:73、「原の城城跡」)に一部が該当しているとのことである。よって工事等に際しては、文化財保護法の届出が必要であり、遺跡や文化財等が出土して調査が必要となった場合は、期間や費用等の損失が発生する可能性がある。しかし、調査方法は個別性が強く、不確定要素も多いため、存否も含めてこれらを事前に把握することは困難である。物件1土地には建物が既に建築済みであることから、本件においては、埋蔵文化財の影響は考慮外とする。</li></ul>
---------	---

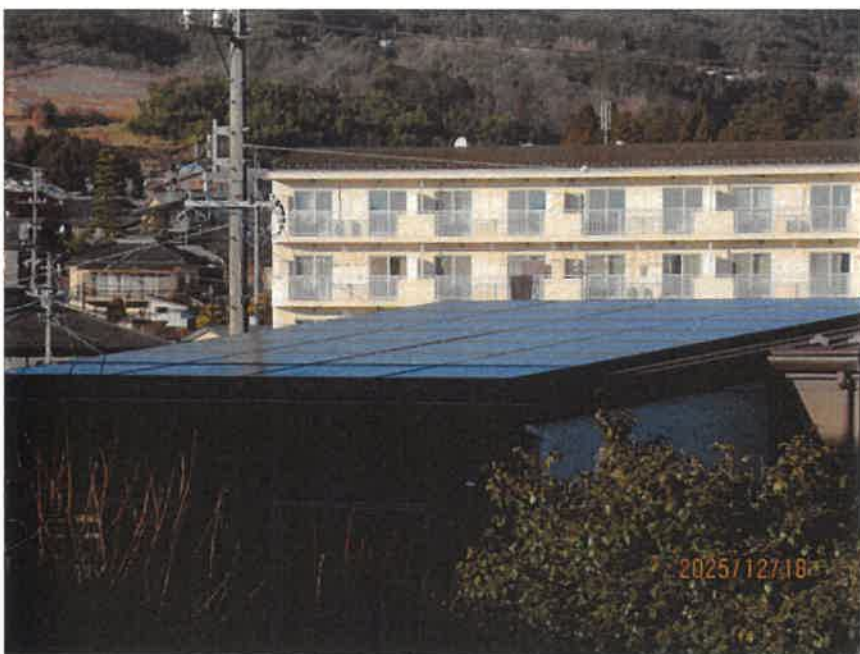
NO. 8

(4) 本建物の屋根上に設置されている太陽光発電モジュール（パネル）28枚（写真No.8）は、屋根一体型のものであり、本建物建築時（平成27年9月28日新築）に設置されたものと思料する。

(5) 上記太陽光発電モジュール（パネル）に関するパワーコンディショナ等の機器は見当たらず、定格出力（発電量）は不明である。また、売電用メーターが存在せず、売電が行われているか否かは不明である。

太陽光発電モジュール(28枚)

(6) 上記太陽光発電モジュール（パネル）は、本建物の主要構造部分（屋根）または付加一体物として、本建物とともに売却されるべきものと思料する。

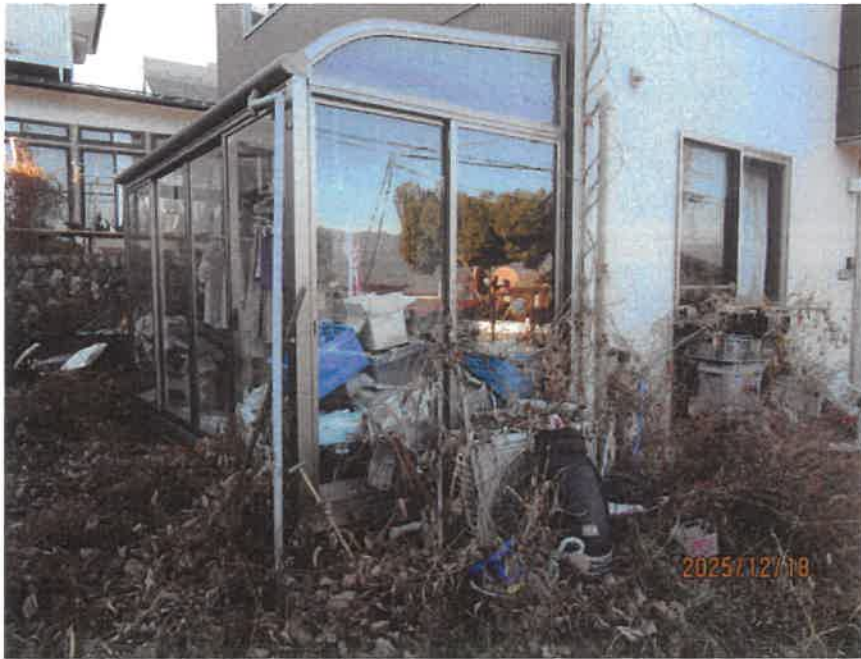
NO. 9

サンルーム(非坪)
