別紙物件目録記載の不動産を下記のとおり期間入札に付します。

## 物 件 明 細 書

## 現況調査報告書

# 評 価 書

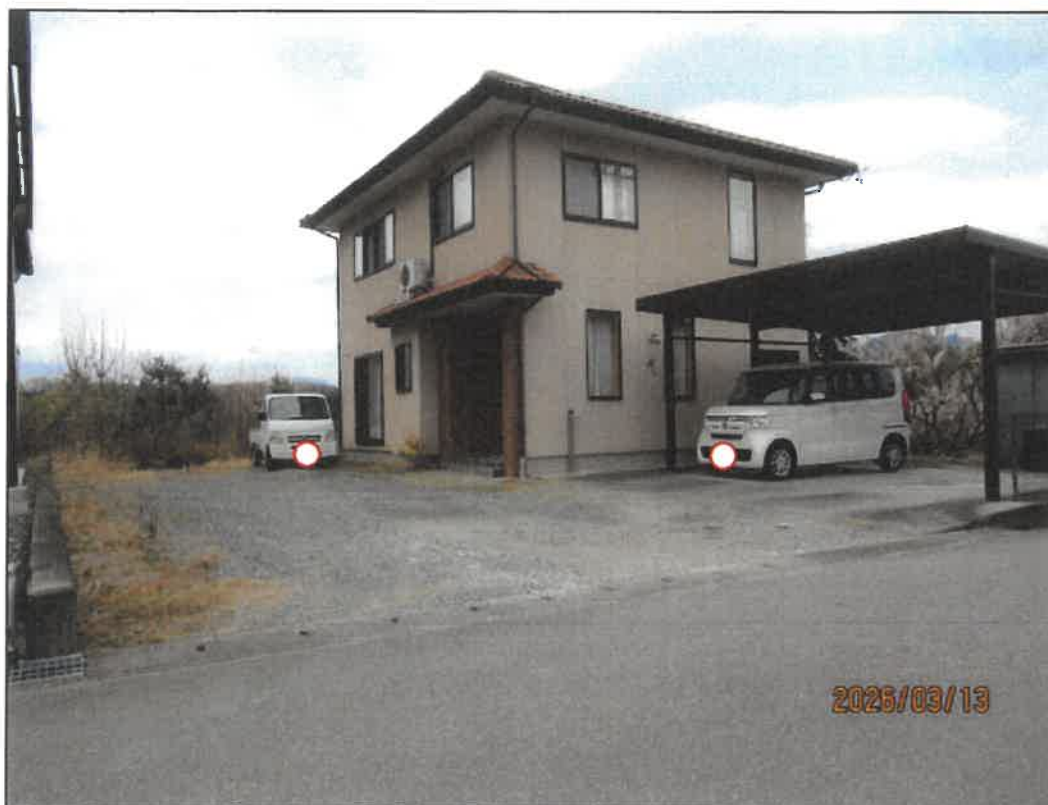
| NO. 1 |

| その他の事項 | (1) 土地に定着した構築物のカーポート(約29.16㎡)がある(写真No.1、3)<br>(2) 移動可能なプレハブ物置(約3.30㎡)がある(写真No.3、6)<br>(3) 電柱及び支線がある(写真No.3、6)<br>(4) 車検切れの軽トラック(軽四輪貨物車)がある(写真No.1) | | |

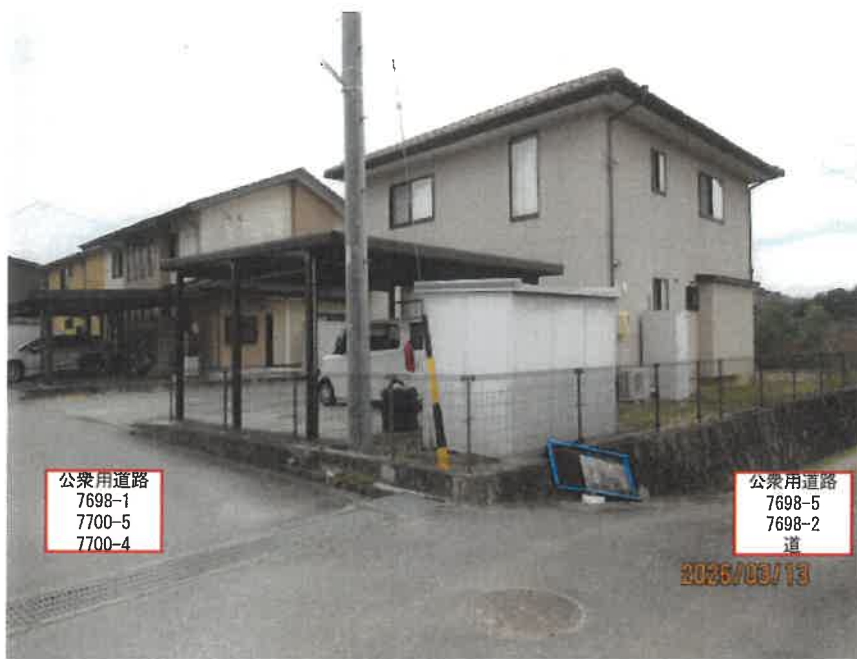
### NO. 3

カーポート (構築物)

移動可能なプレハブ物置

電柱・支線

構築物のカーポート及び物置についてはゼロ評定と判断した。

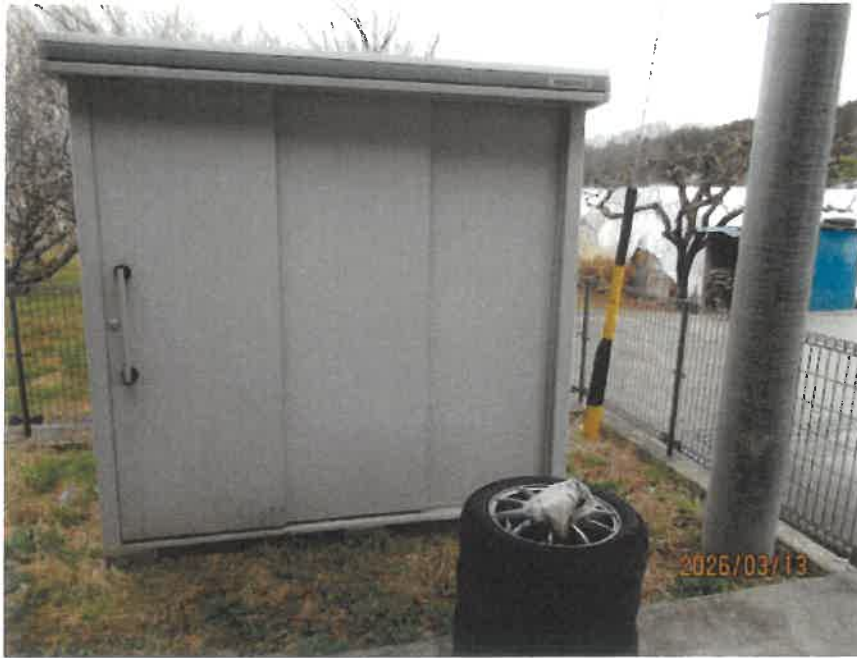
NO. 6

移動可能なプレハブ物置

電柱・支線

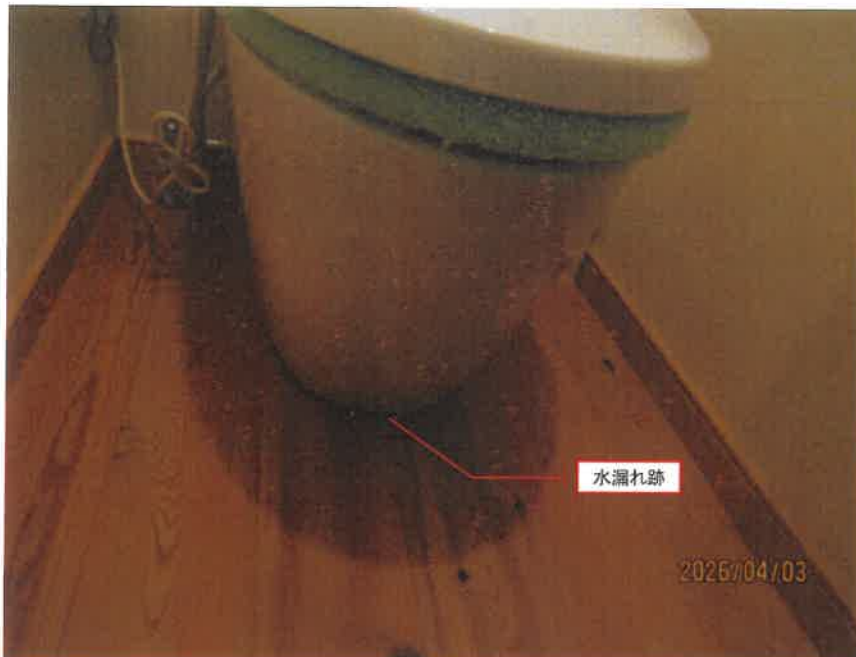
NO. 13

| その他の事項 | (1) 1階「トイレ」の便器下に水漏れ跡がある(写真No.13)<br>(2) 2階のバルコニーに面した「洋室(6畳)フローリング」のサッシ窓上部の窓枠(縦枠)とガラスフレームとの間に隙間がある(写真No.14) | | |

| 関係人の陳述等 | |
|---|---|
| <p>■C<br/>(本件債務者兼所有者破産者Aの妻)</p> | <p>【令和8年4月3日に(■口頭 □電話)聴取した。】</p> <p>(1) 前回の調査(3月13日)時に述べたとおりです。Aは仕事で、本日の調査に立ち会うことができません。私が代わりに立ち会います。</p> <p>(2) 建物内壁の部材が不足していることにより、玄関の「下駄箱」に面した内壁などの建物の一部が沈んで歪み、建物全体の建て付けが悪くなっています。何かの部材が不足しているとAが言っていました。部材名は私には分かりません。建物の施工に関して建築会社と揉めていましたが諦めてそのままにしていました。</p> <p>(3) 建物1階の「トイレ」の便器下に水漏れがあります(写真No.13)。</p> <p>(4) 建物2階のバルコニーに面した「洋室(6畳)フローリング」のサッシ窓の上部の窓枠(縦枠)とガラスフレームとの間に隙間ができ(写真No.14)、建て付けが悪くなっています。</p> |

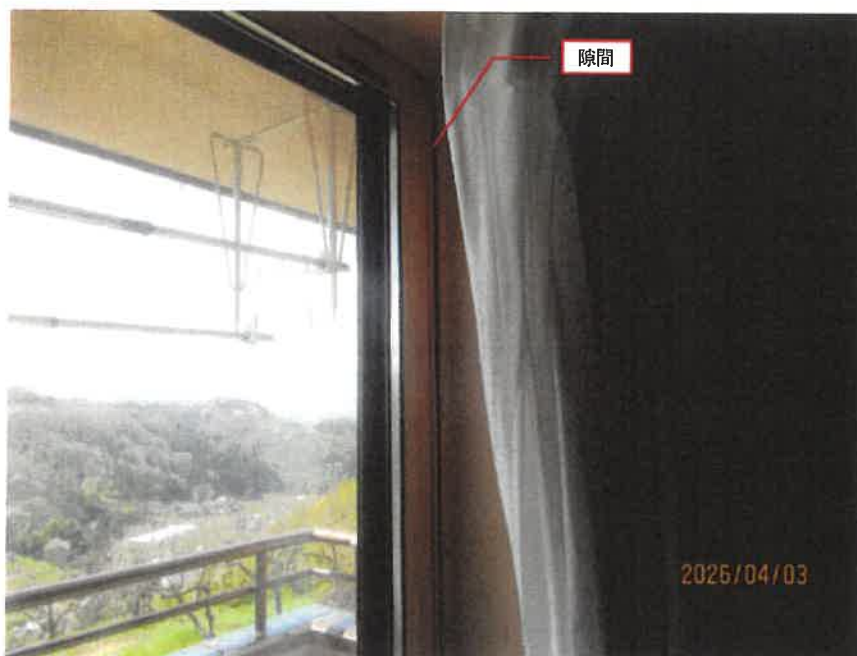
NO. 14

(3) 本件債務者兼所有者破産者Aの妻Cは、本建物内壁の部材不足による建物の一部沈下や歪みを主張する。一部沈下や歪みは直接確認できないものの、2階のバルコニーに面した「洋室（6畳）フローリング」のサッシ窓上部の窓枠（縦枠）とガラスフレームとの間に隙間があることから（写真No.14）、一部沈下や歪みの可能性は否定できないものと思料する。

窓枠（縦枠）とガラスフレームとの間の隙間

エ 市場性修正： 建物全体の建て付けが悪くなっている等の不具合が生じていることによる費用発生リスク等を考慮した。
