## 期 間 入 札 の 公 告

| 1 | 所 | 在 | 伊那市西町 |

## 現況調査報告書

# 評 価 書

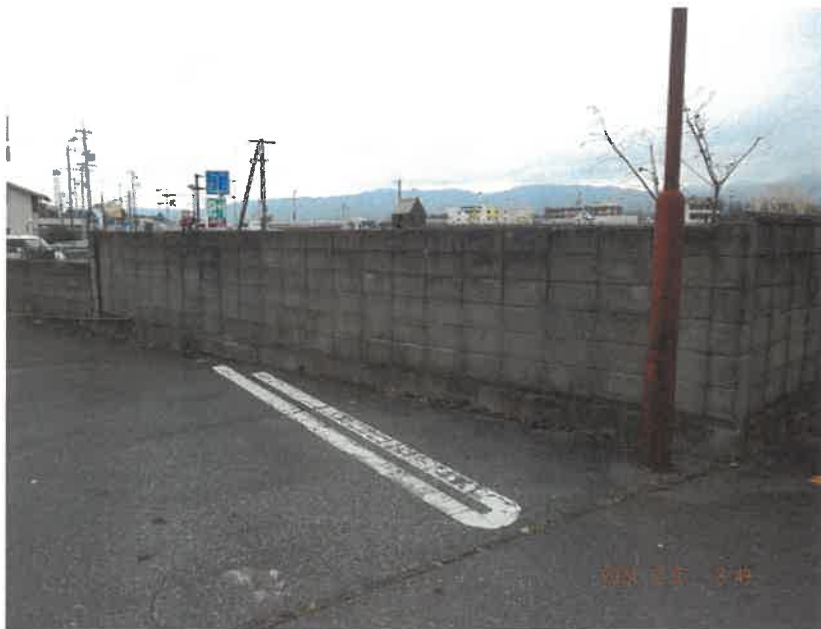
**NO. 4**

- 5 本件土地の南側に設置されている上記鉄筋コンクリート製の倉庫が東側の道路に越境していると思われる。
- 6 本件土地の西側から南側にかけてブロック塀が存在する。なお、ブロック塀の南西角付近に境界標が埋設されている（写真No.4～6）。
- 7 上記のとおり、本件土地の南側に鉄骨・鉄筋コンクリート製の倉庫が設置されており、建物図面の記載などから西側部分の一部が本件建物の1階部分であると評価することもできるが、現地を確認した限りでは内部の形状が一致せず、建物の同一性を確認することはできない。現状では住居としての使用はできないと思われることも踏まえ、本件建物は滅失していると認定した。

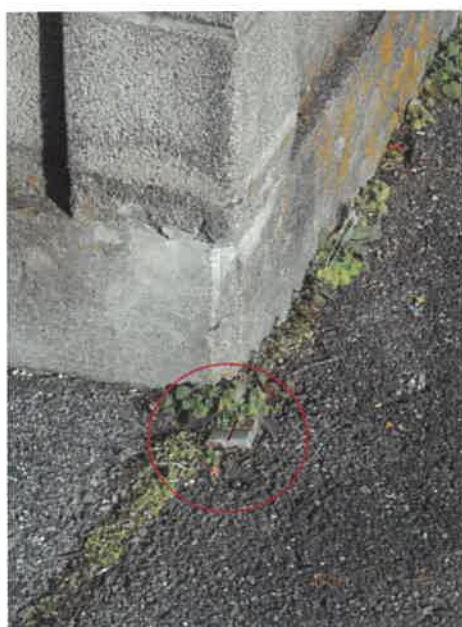
**NO. 6**

境界標 (拡大)

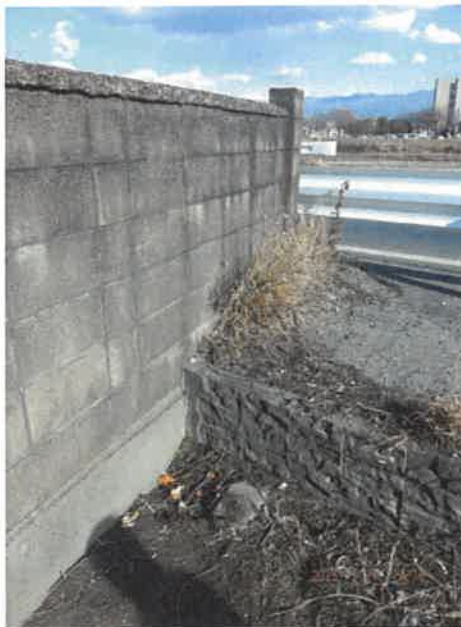
## NO. 8

- 4 本件土地の東側には公図上道路が存在し、その道路敷を含めて堤防道路の法面の下になっていると思われる。本件土地と東側の道路との境界は明確ではないが、本件土地の南東角付近（法面の上）に堤防道路との間に段差があり（写真No.8）、段差の角と北の角付近のコンクリート擁壁の角を結んだ線が境界線であると思われる。
