## 期 間 入 札 の 公 告

長野地方裁判所伊那支部

## 現況調査報告書

評価書  
＜土地・建物用＞

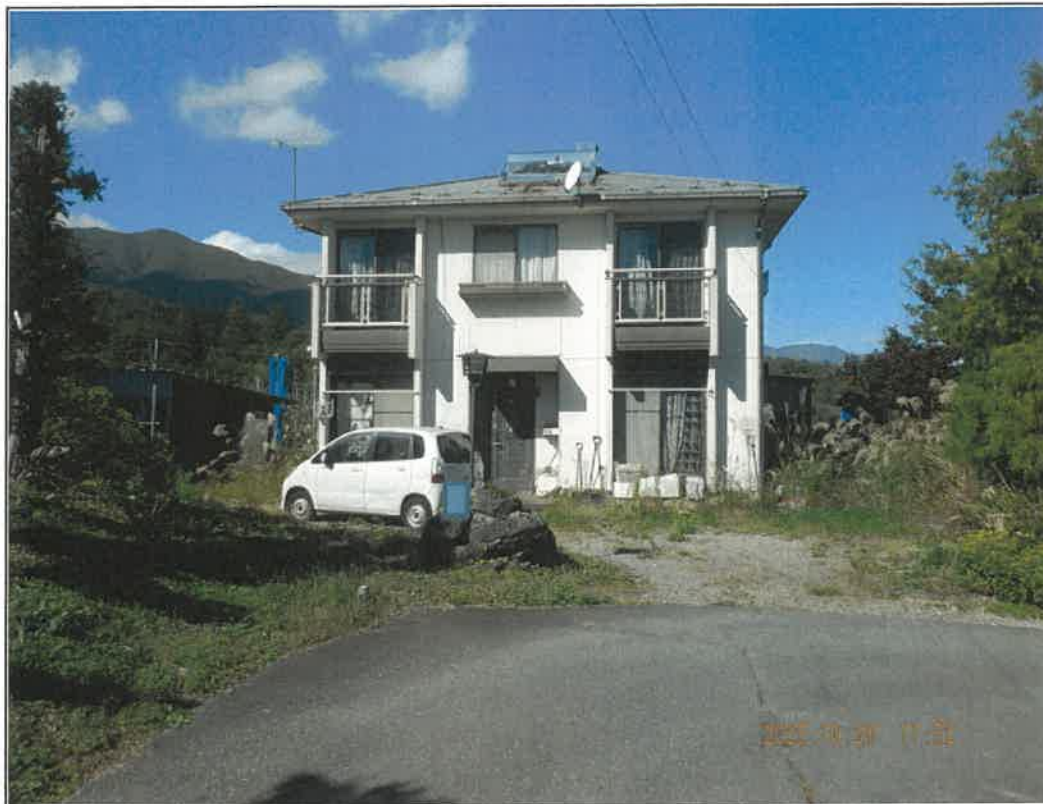
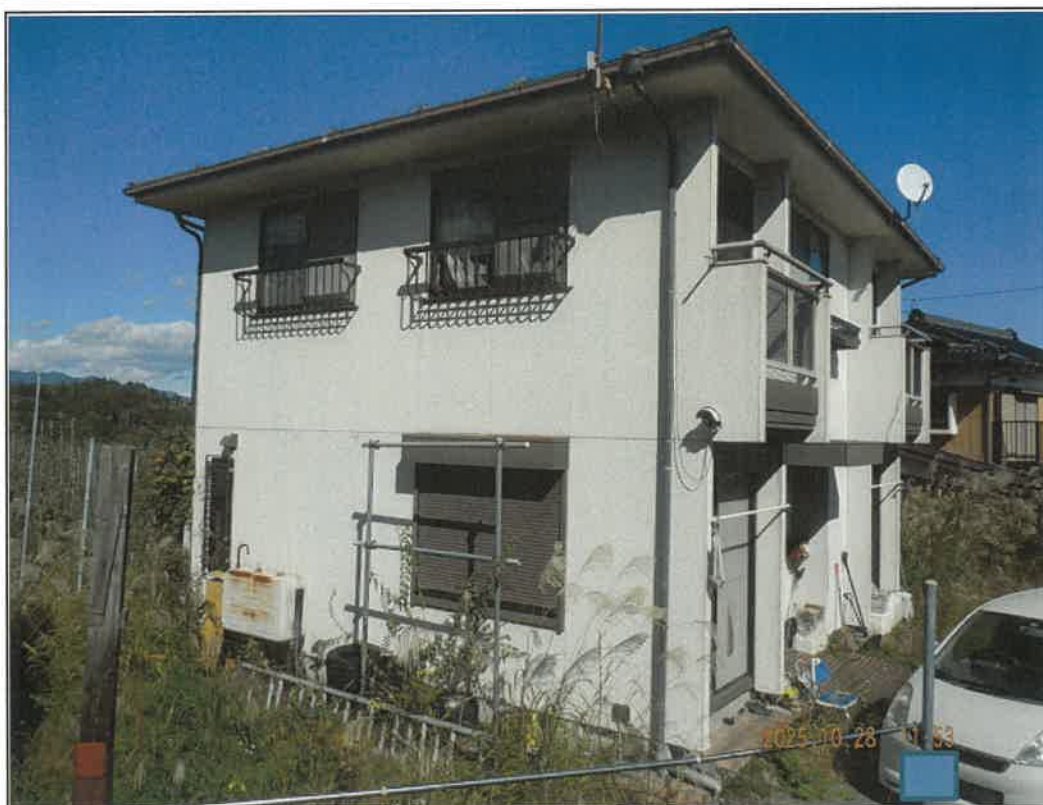
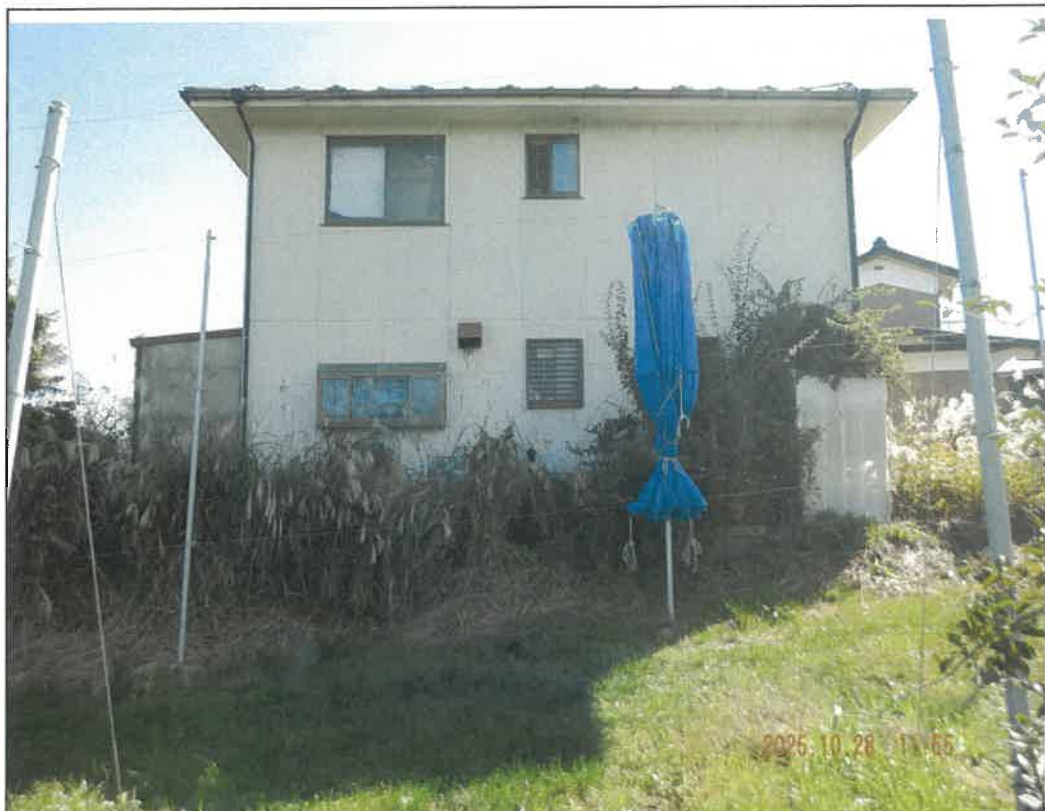
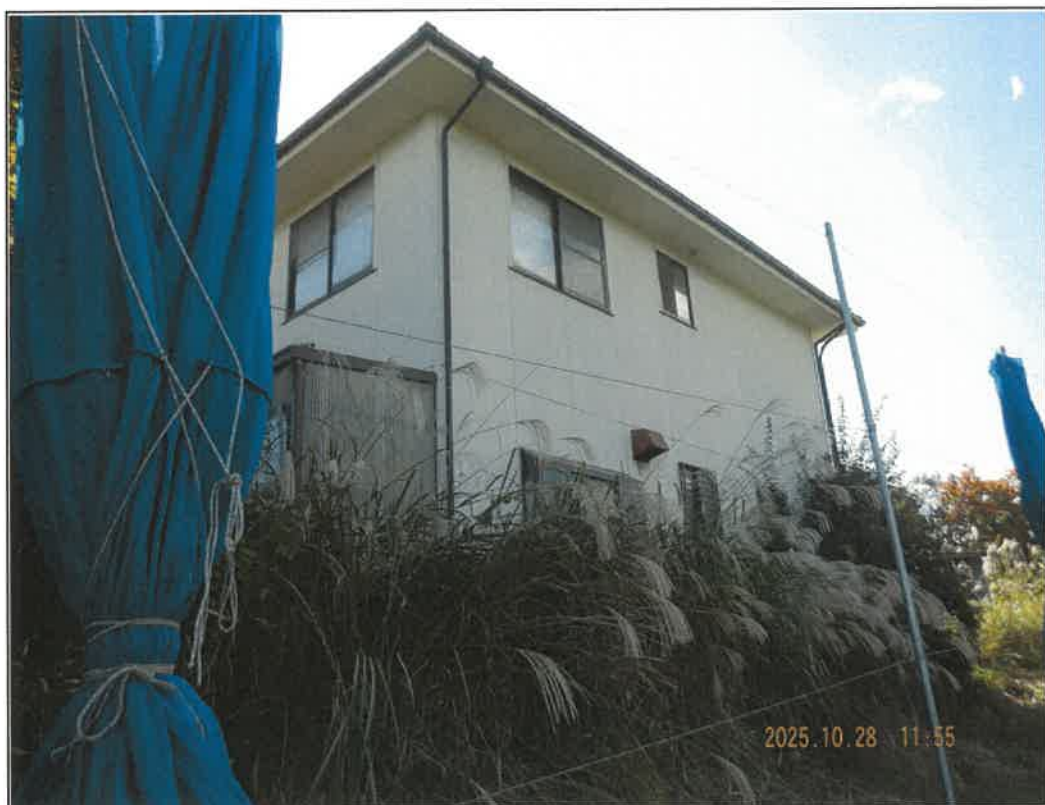
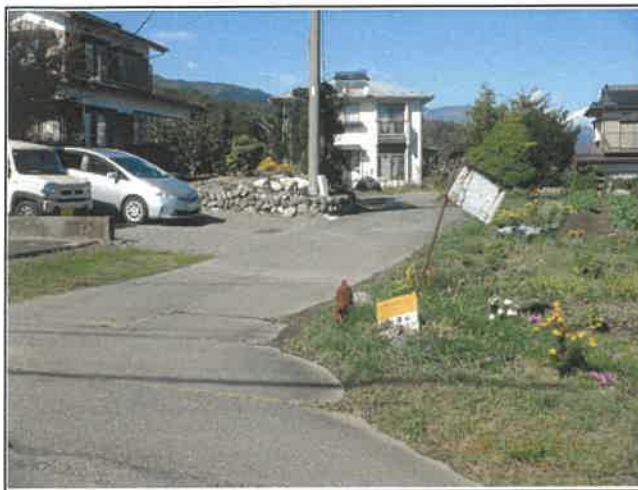
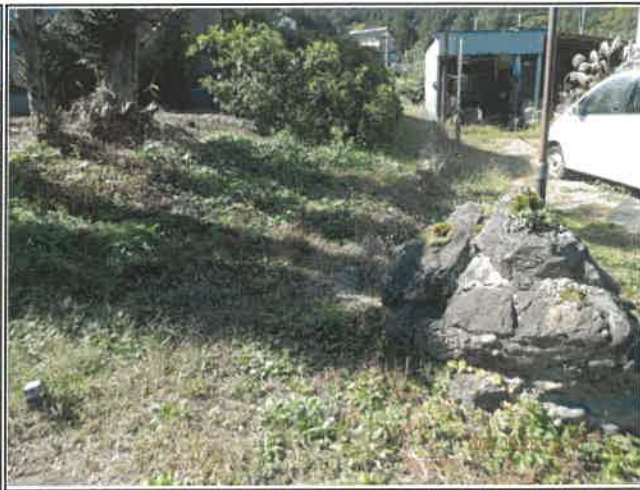
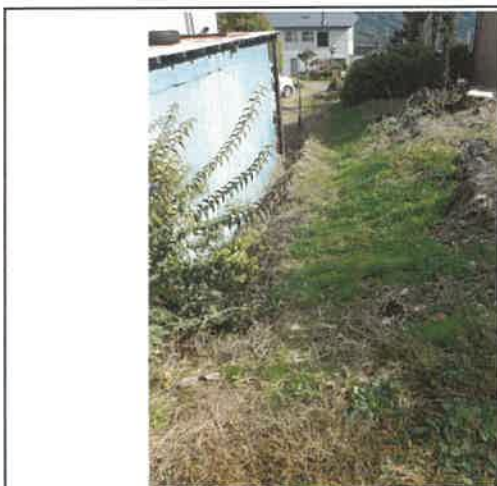
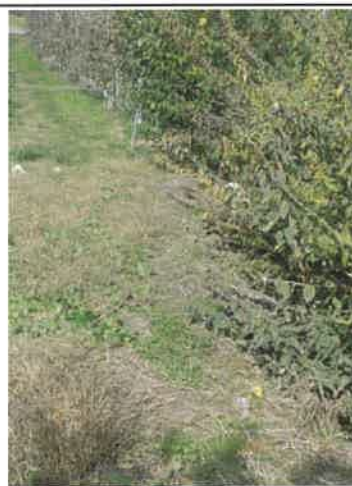
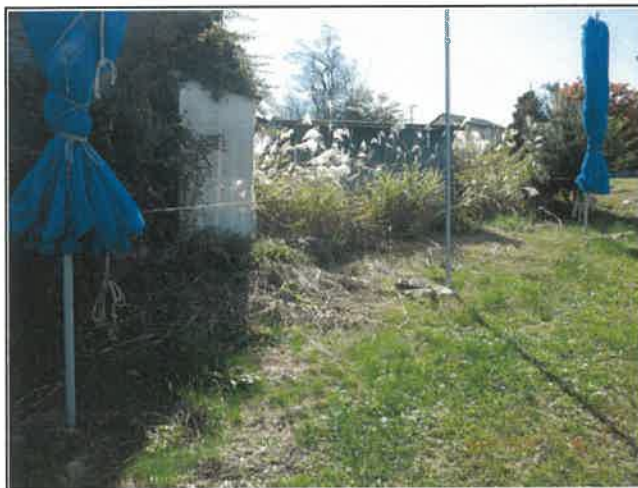
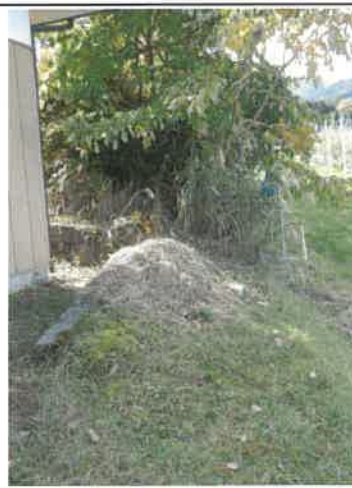
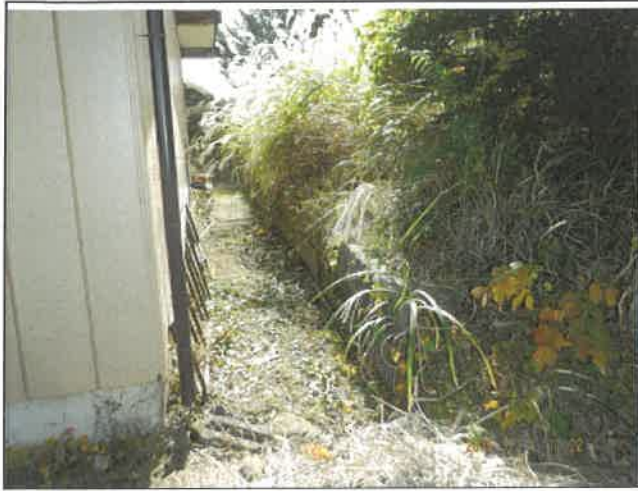
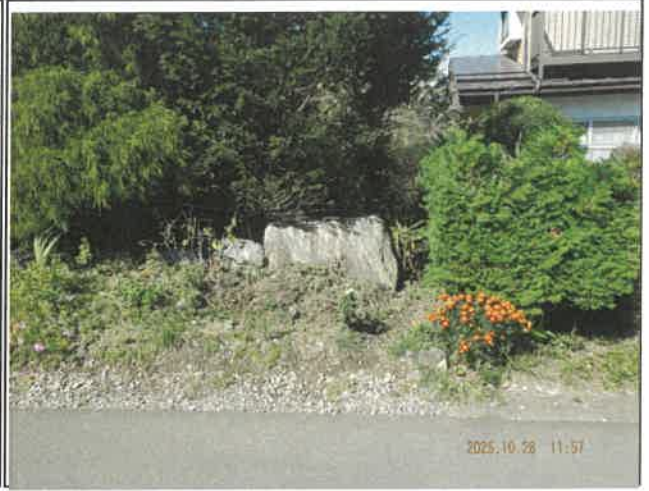
- 4 本件土地付近はおおむね西側に向かって上る傾斜地であり、本件土地は南東側の道路とは等高に接するが、それ以外は隣地との間に段差があり、石垣等が築かれている(写真No.1～14)。
- 5 本件土地の境界付近は、上記3の道路敷や石垣等で区切られ、その範囲はおおむね明らかである。なお、道路敷との境界については、現状と異なるとの主張がある（前葉参照）。
- 6 本件建物に雨漏りや白アリの被害の跡は見られないが、建物内にゴミ等が散乱しており、内装や建具等に傷みが目立つ(写真No.15～26)。
- 7 本件土地建物の所在地に臨場時、本件建物は不在であったので、評価人を立会人として、無施錠の窓から屋内に立入って調査したところ、第三者が占有しているような状況は伺えなかった。
- 8 本件土地の占有状況については、現地における調査、関係人の陳述等から、2枚目記載のとおり認定した。
- 9 本件所有者あてに現況調査期日通知書を送付して現況調査に対する立会を求めたが、立会は得られなかった。また、占有照会書を送付して回答を求めたが、回答書の提出などではなく、連絡が取れない状況である。

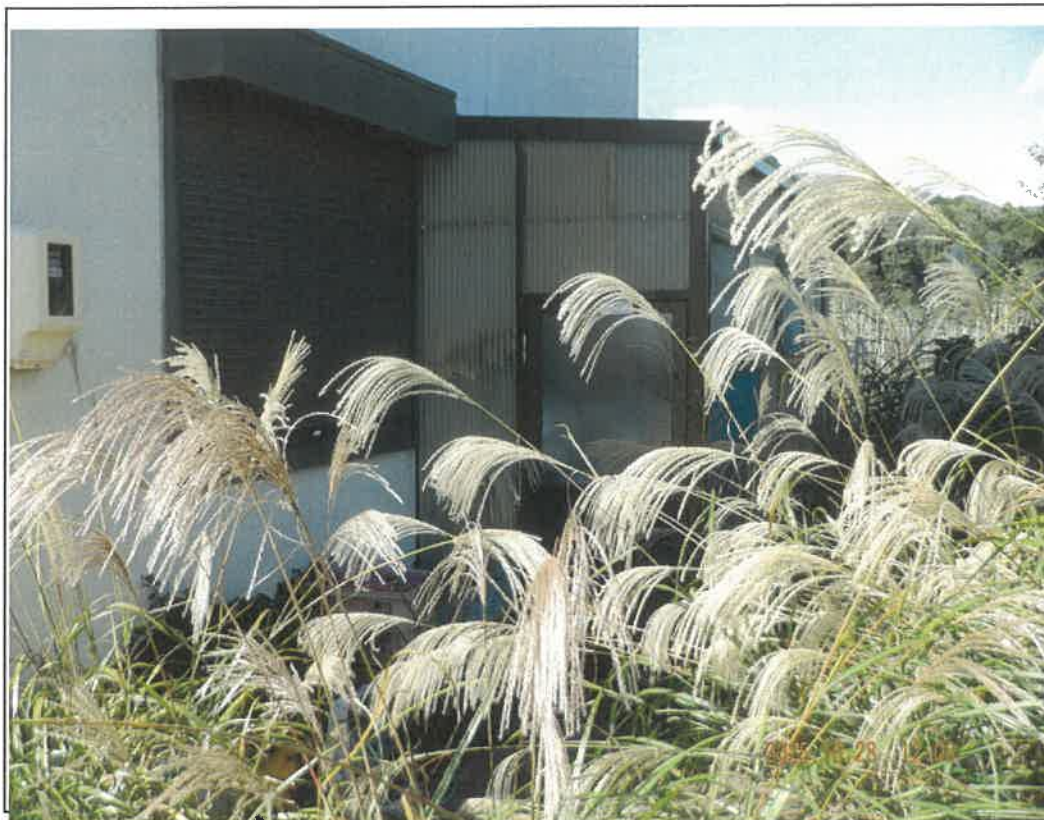
**NO. 5**

建物北東側の下屋

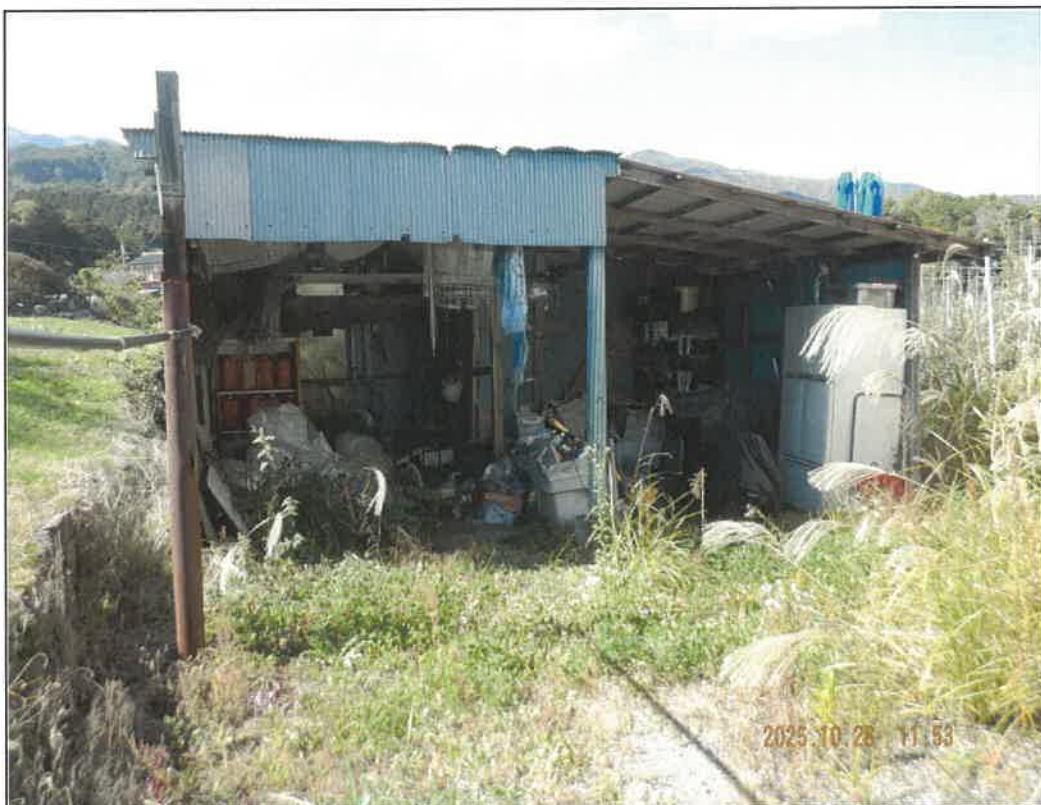
**NO. 6**

簡易倉庫（工作構築物）
