期 間 入 札 の 公 告

現況調査報告書

(物件8、9)

評 価 書
(物件8・9)

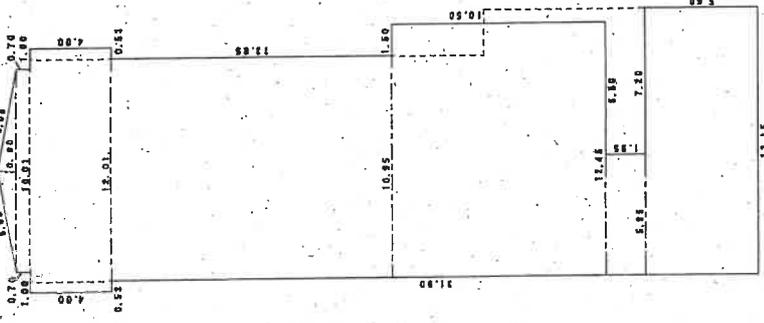
各階平面図

2階

0.90 x 10.01 / 2 =	4.5045
0.70 x 10.01 =	7.0070
4.00 x 12.01 =	48.0400
13.85 x 10.95 =	151.6575
10.50 x 12.45 =	130.7250
1.95 x 5.95 =	11.6025
5.80 x 13.15 =	73.6400
合計	427.1765
床面積	427.17 m ²

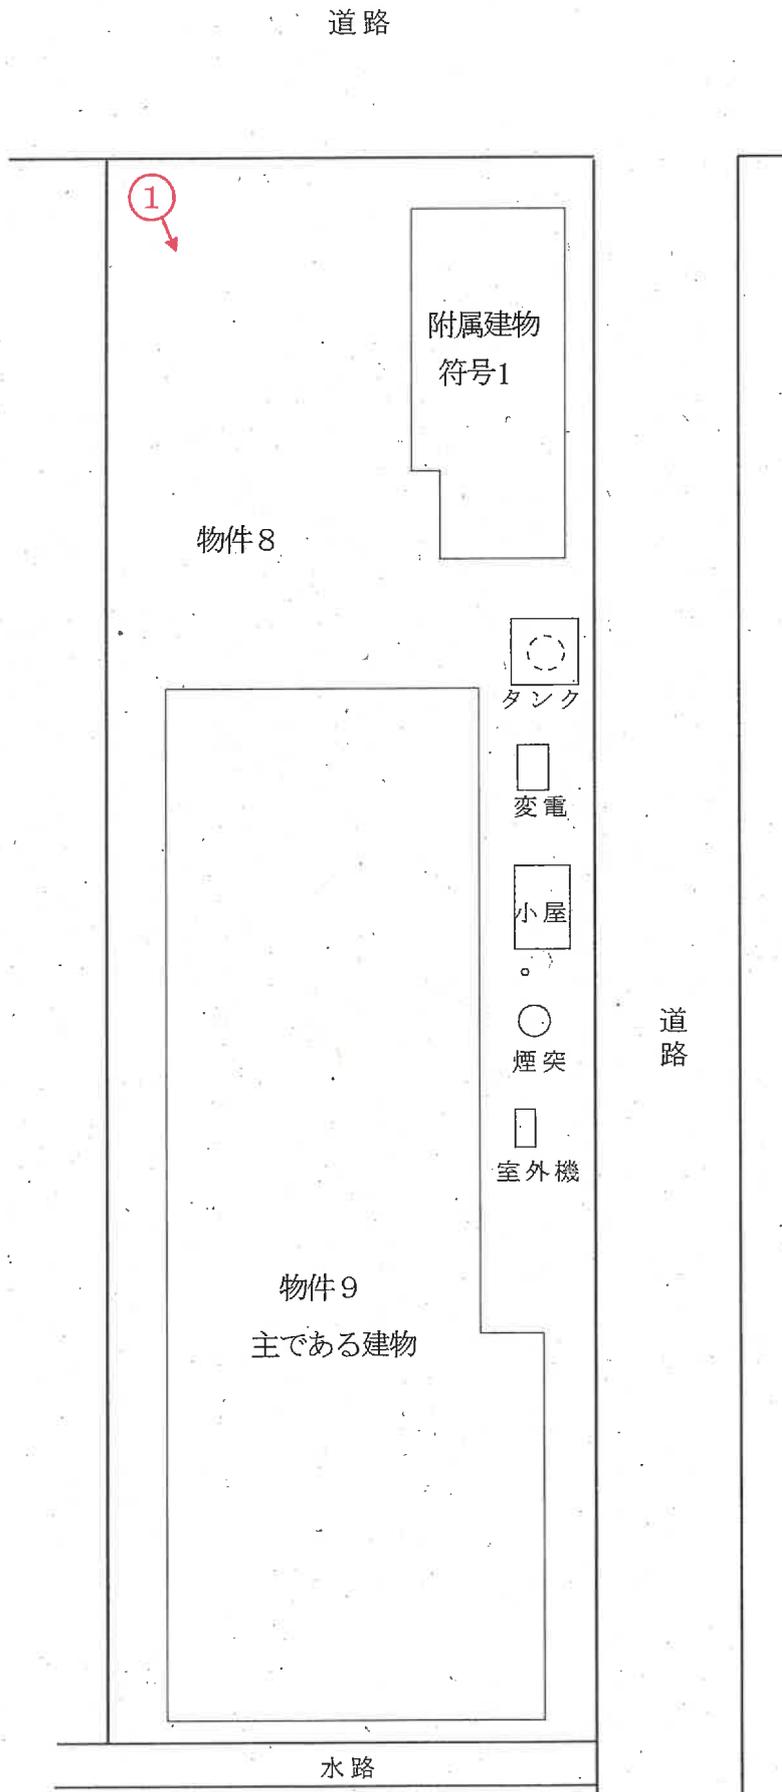
土地建物位置関係図(概略)

1. 物件8の南西角にはコンクリート製の杭があり、隣地との境界を示していると思われる。また、西側にはブロック塀が、南側にはコンクリート製の土留が、それぞれあって、隣地とのおおよその境界を示していると思われる。
2. 物件8の北東角には電柱が立っていて、同東側には貯蔵タンク、キュービクル式受変電設備、小屋(構築物)等がある。
3. 物件9の主たる建物の1階には、事務機器の他、商品の在庫やマシン等がある。同1階の金庫室付近に、天井や壁に雨漏りのシミやクロスが剥がれが見られる。同2階には、応接セットや会議用テーブルイス、見本のカタログ、絵画等がある。
4. 物件9の主たる建物の2階北側の天井に雨漏りによりシミや穴が散見され、その下の床にもシミができています。

印は写真撮影位置、方向

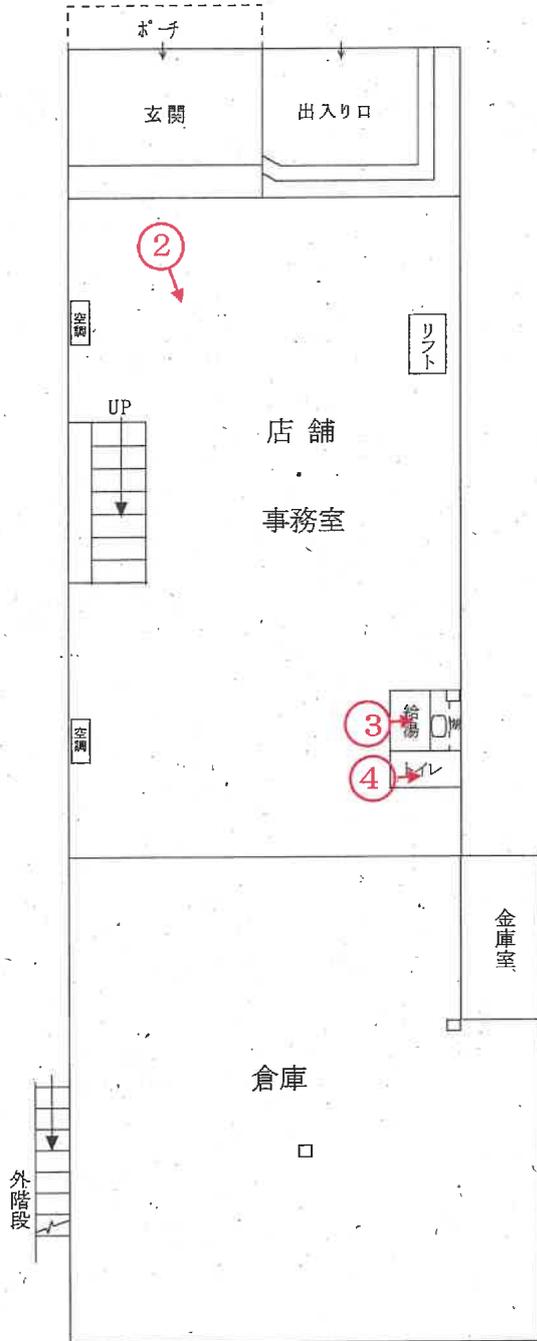
1 階

間取図(概略)

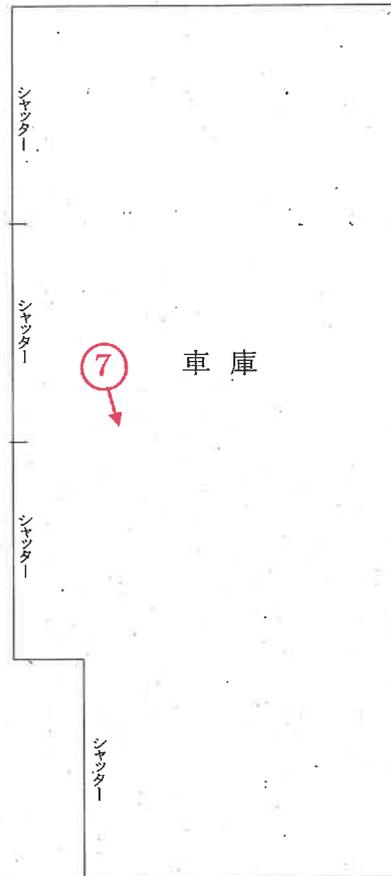
附属建物 符号 1

間取図(概略)

・附属建物は、昭和47年12月建築の鉄骨造亜鉛メッキ鋼板葺平家建の車庫があり、床面積は61.68㎡である。外壁が亜鉛鉄板、内壁・天井はあらわしの簡易な仕様で、築後約53年を経過している。外壁やシャッターの腐食が見られ、老朽化が進んでいることから市場における経済的価値は低いものと判断した。

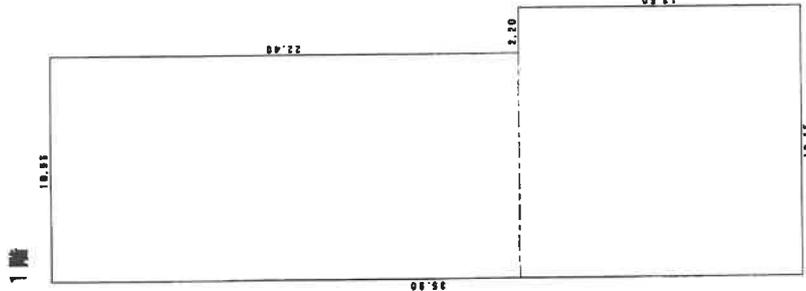
主たる建物

22.40 × 10.95 = 245.2800
13.50 × 13.15 = 177.5250

合計 422.8050
床面積 422.80㎡

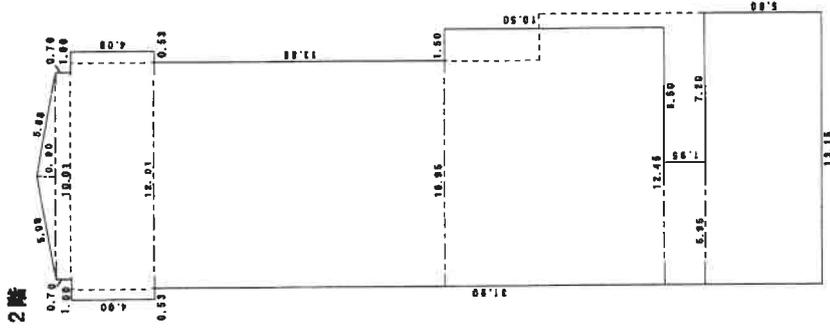
主たる建物
物件8

0.90 × 10.01 / 2 =	4.5045
0.70 × 10.01 =	7.0070
4.00 × 12.01 =	48.0400
13.85 × 10.95 =	151.8575
10.50 × 12.45 =	130.7250
1.95 × 5.95 =	11.6025
5.80 × 13.15 =	73.6400
合計	427.1765
床面積	427.17 m ²
