期 間 入 札 の 公 告

- 1 所 在 五泉市上戸倉字砥ノ入
 地 番 1341番1
 地 目 宅地
 地 積 366.33平方メートル
- 2 所 在 五泉市上戸倉字砥ノ入
 地 番 1342番
 地 目 宅地
 地 積 181.81平方メートル
- 3 所 在 五泉市上戸倉字砥ノ入1341番地、1342番地、
 1321番地1
 家屋 番号 1341番
 種 類 居宅
 構 造 木造セメント瓦・亜鉛メッキ鋼板葺2階建
 床 面 積 1階 292.09平方メートル
 2階 122.31平方メートル
 (現況)
 床 面 積 1階 約236.90平方メートル
 2階 約 92.74平方メートル
 (附属建物)
 符 号 1
 種 類 倉庫
 構 造 木造瓦葺2階建

現況調査報告書

評価書

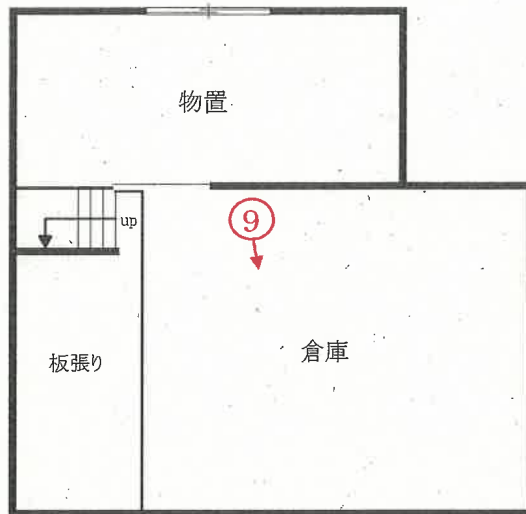
間取図
S1/100

附属建物符号1

区 分	附属建物 符号1
建築時期及び経済残存耐用年数	建築年月日(登記記載) 不明 経過年数 不明 経済的残存耐用年数 0年
仕 様	構造 土蔵造 屋根 瓦葺 外壁 漆喰、サイディング、鎧張り、金属鋼板等 内壁 あらわし等 天井 あらわし等 床 コンクリートあわらし、板張り等 設備 - その他 -
床面積(現況)	1階 約 46.22 m ² 、2階 約 33.12 m ²
現況用途等	階 層 2階建 現況用途 倉庫 間 取 り (別添のとおり。)
品 等	中品等
保守管理の状態	外壁は、土蔵部分は経年劣化程の傷みは見られない。一部サイディング等で補修されている。北側の鋼板は、経年劣化程度の傷みは認められる。内壁、床については、経年劣化程度の傷みが認められる。倉庫 1階には、家財道具、物品、ゴミ等が放置されている。1階物置には、農業機具、タイヤ等が置かれている。2階には、家財道具等があるが、整理されている。保守管理の状態は、総じてやや劣ると判定。
建物の利用状況	倉庫として利用されている。
特 記 事 項	五泉市の公租証明書には、大正9年と記載されている。
