期間入札の公告

新潟地方裁判所民事部

現況調査報告書

評 価 書

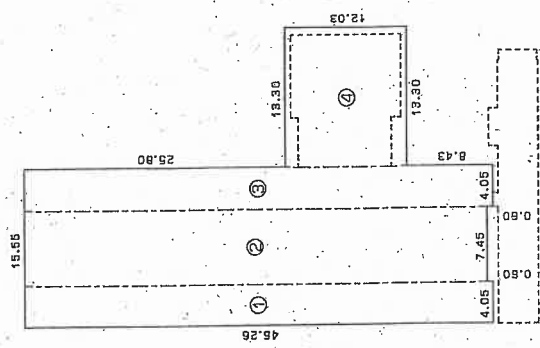
2階

1)	4.05 × 46.26 =	187.3530
2)	7.45 × 45.66 =	340.1670
3)	4.05 × 46.26 =	187.3530
4)	13.30 × 12.03 =	159.9990
計		874.8720
床面積		874.87 m ²
