## 期 間 入 札 の 公 告

| | 構 造 | 木造亜鉛メッキ鋼板葺 2 階建 |

## 現況調査報告書

# 評 価 書

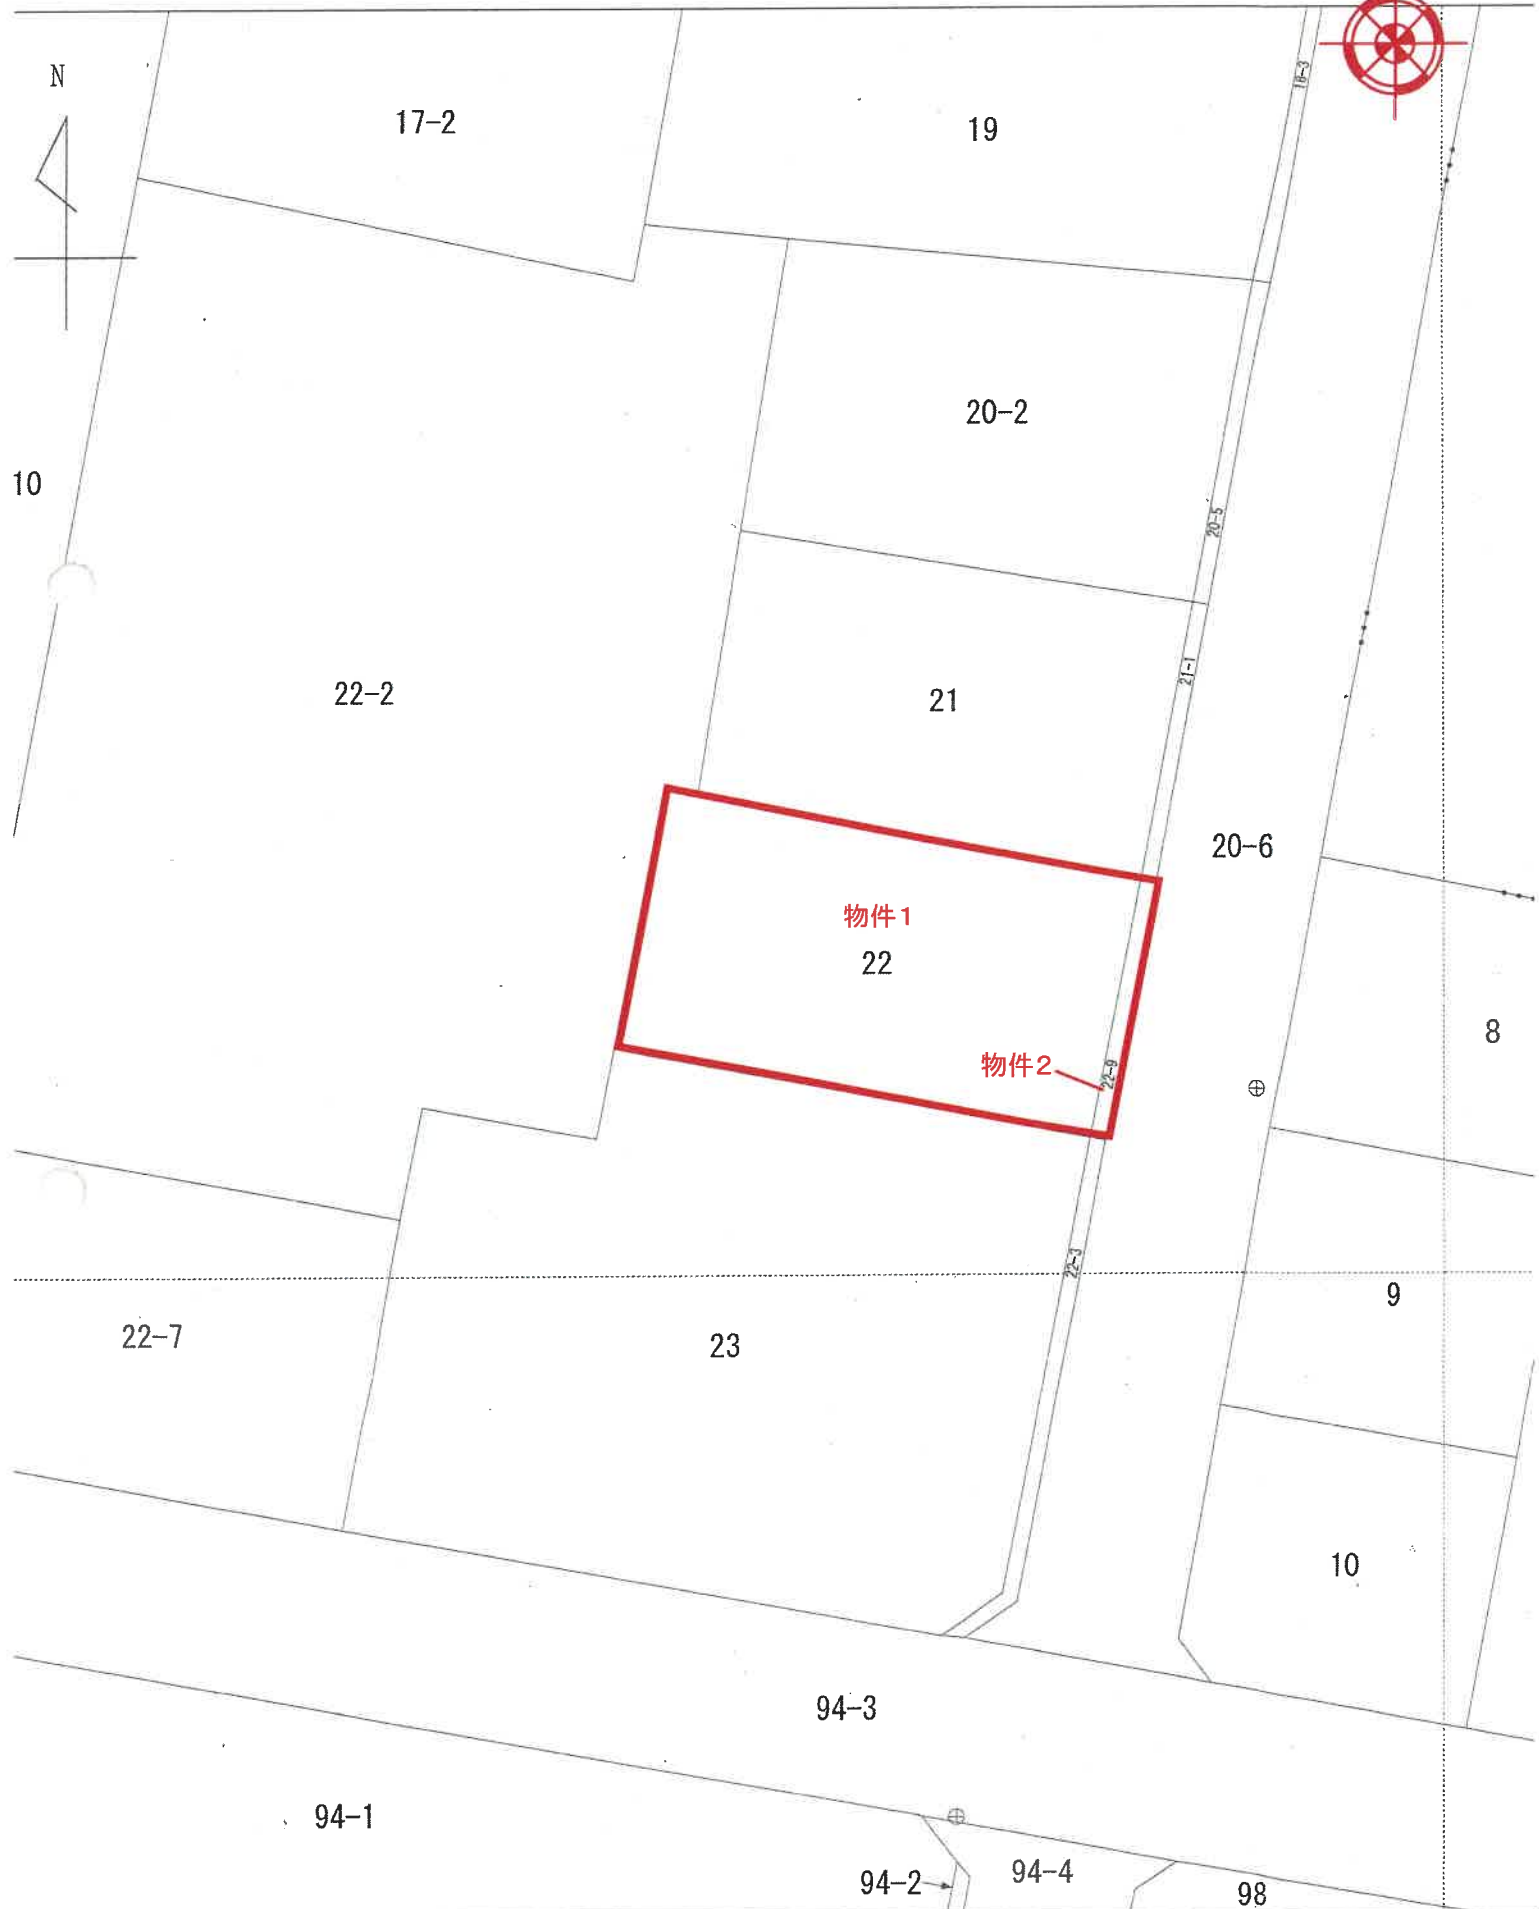
# 公図写

イ 22-10  
ロ 26-1

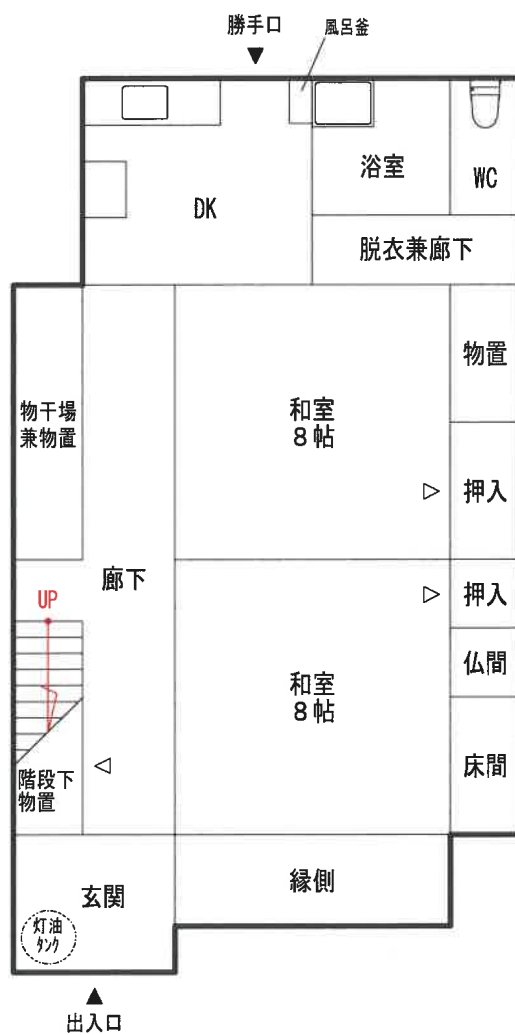
物件 3 居宅

勝手口 風呂釜

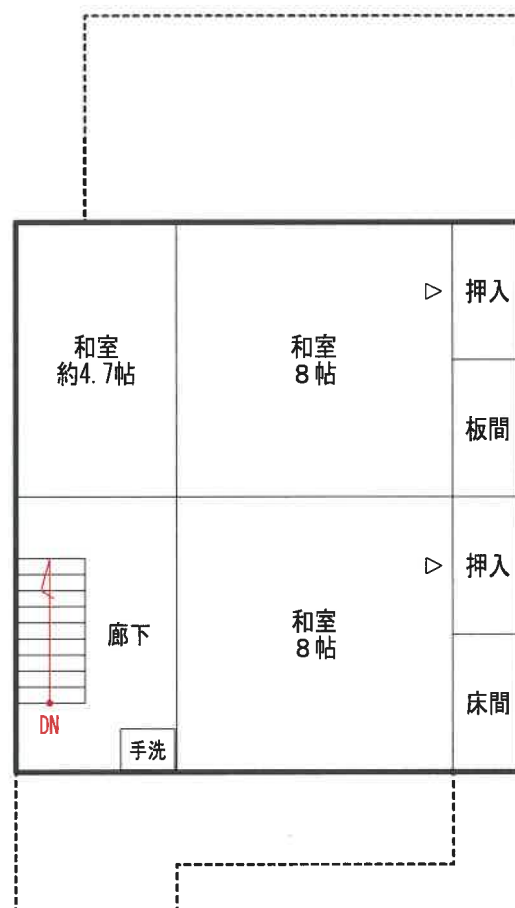
# 建物間取図-2

物件3 居宅

2階

| 保守管理の状態 | 劣る<br>1階トイレの内外装、設備が入れ替えられているが、その他は現在まで大掛かりな補修等を行われていないと推測される。<br>新築後約64年を経過した居宅であるため、内装の変色（色褪せ）、摩耗、汚れ、歪み等が建物全体に見られるが、現地調査時に顕著な損傷が確認された箇所は下記である。建物は約64年を経過した相応の損耗状態にあると考えられる。<br>・ 脱衣兼廊下など浴室付近の壁、天井は湿気によると思われる歪みや一部剥離が認められる。<br>・ 2階北西側和室の押入内天井部やその付近の天井部に雨漏りの形跡（天井材の歪み、損傷）が認められる。 |
