## 期 間 入 札 の 公 告

## 物 件 明 細 書

## 現況調査報告書

## 評 価 書

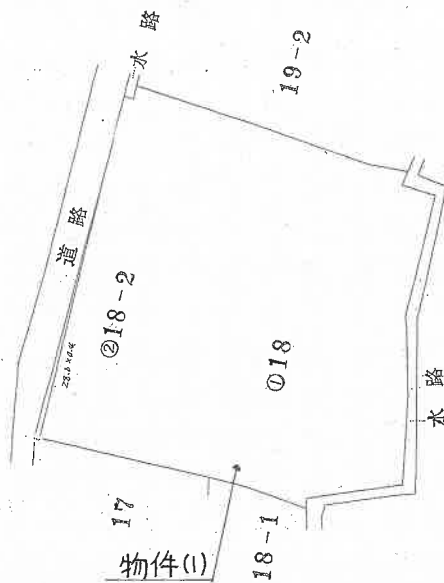
地 積 測 量 図

② 18-2

$$28.6 \times 0.4 = 11.44$$
$$\frac{1}{2} = 5.72 \text{ m}^2$$

① 18

$$774.32 - 5.72 = 968.60$$

$$968.60 \text{ m}^2$$

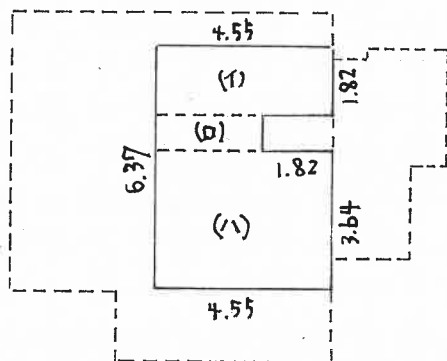
3 階

### 3階床面積 (概測)

$$1) 4.55 \times 1.82 = 8.281 \text{ (m}^2\text{)}$$

$$2) 2.73 \times 0.91 = 2.4843 \text{ (m}^2\text{)}$$

$$3) 4.55 \times 3.64 = 16.562 \text{ (m}^2\text{)}$$

$$\underline{27.3273 \text{ (m}^2\text{) (概測)}}$$

$$\approx 27 \text{ (m}^2\text{) (概測)}$$

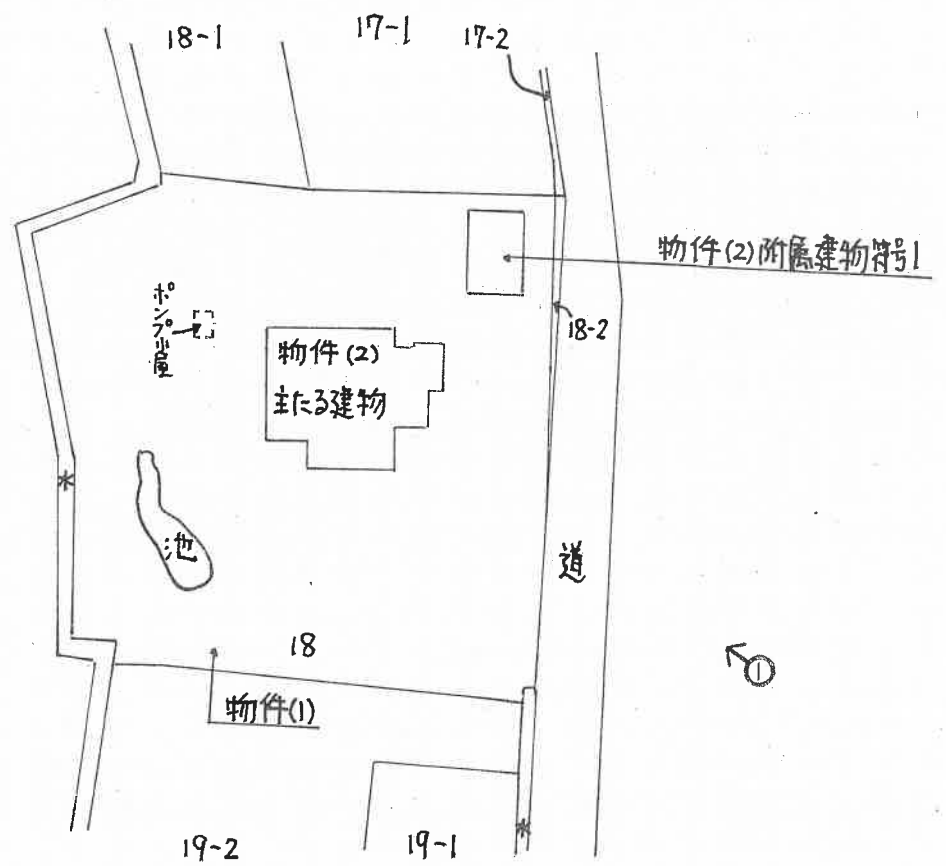
# 土地建物位置関係図(概略)

○印は写真撮影位置、方向

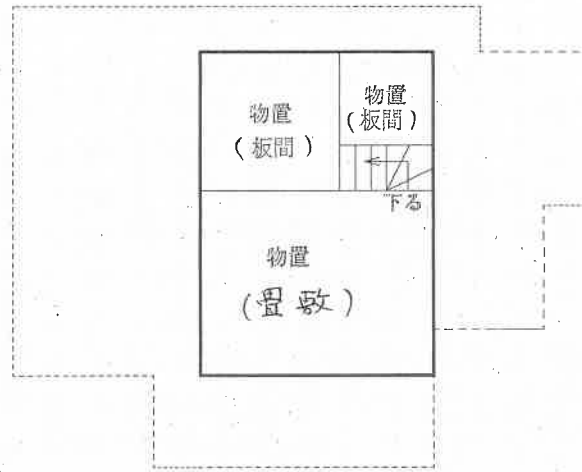
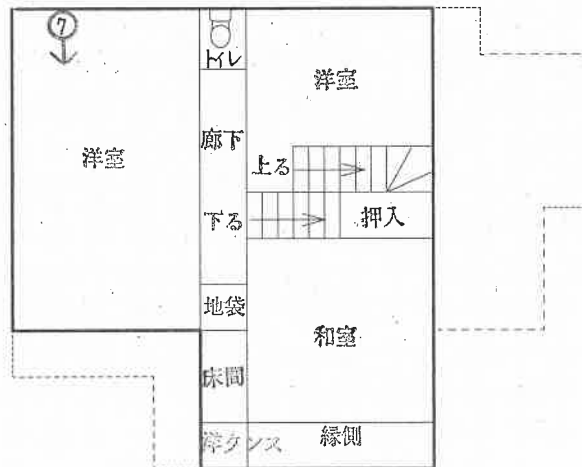
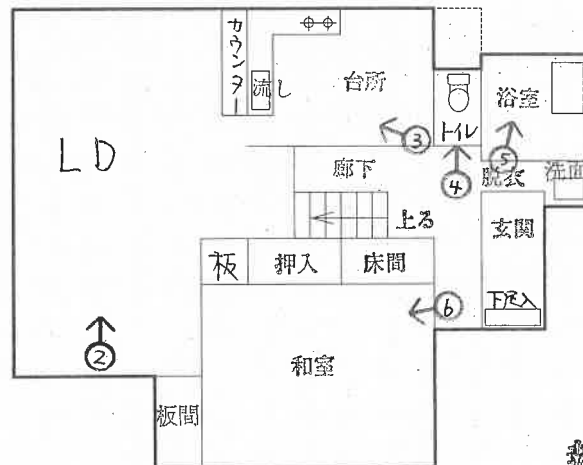
# 間取図(概略)

物件(2)主たる建物

3階

2階

1階

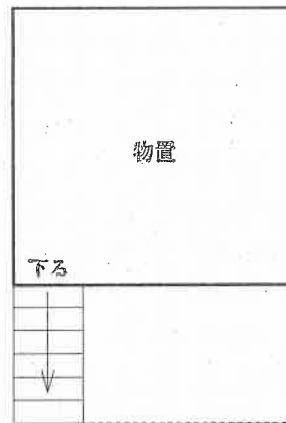
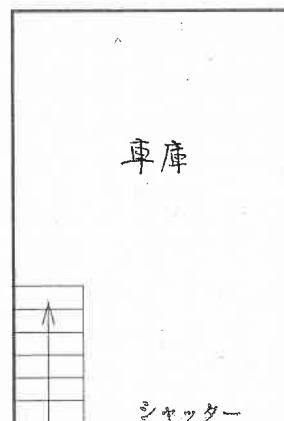
# 間取図(概略)

物件(2)附属建物符号1

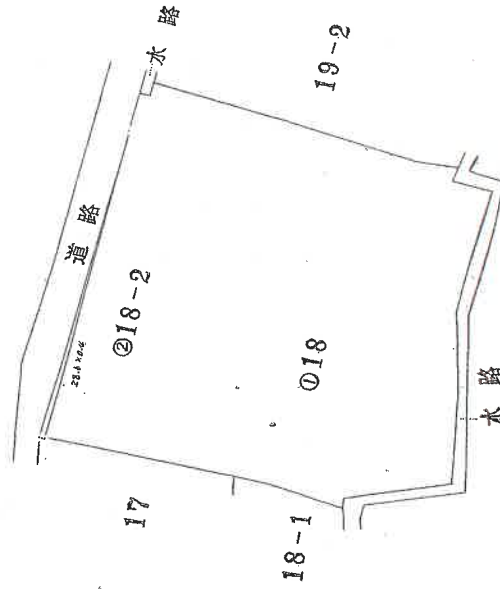
地積測量図写

② 18-2

$$28.6 \times 0.4 \frac{1}{2} = 11.44$$
$$= 5.72 \text{ m}^2$$

① 18

$$974.32 - 5.72 = 968.60$$

$$968.60 \text{ m}^2$$

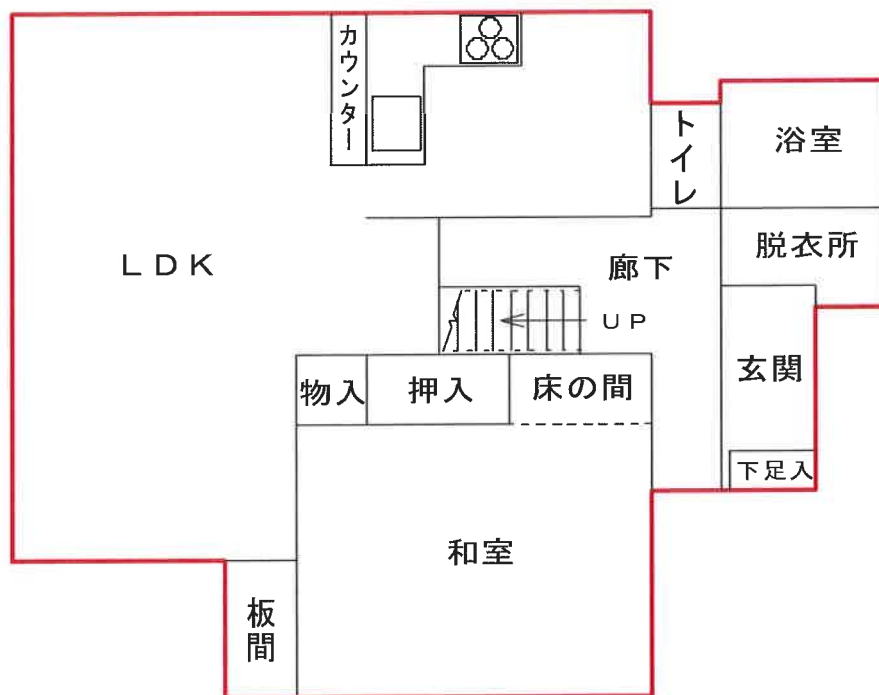
# 建物間取図

物件2:1階

| | <ul style="list-style-type: none"><li>・ 外壁の一部にクラックがあり、屋根部も劣化し、内装も壁紙が古く剥がれている箇所がある等破損箇所が多く見受けられる。</li><li>・ 所有者によると、LDK北西部の床下の地盤が一部陥没し、建物の基礎が一部損傷している箇所があり、今後修理が必要とのことである。所有者が依頼した修理業者の意見として、過去の地震若しくは長期にわたる消雪井戸の地下水組み上げによる影響と疑われるが原因ははっきりしていないとのことであり、詳細は不明である。</li></ul> |

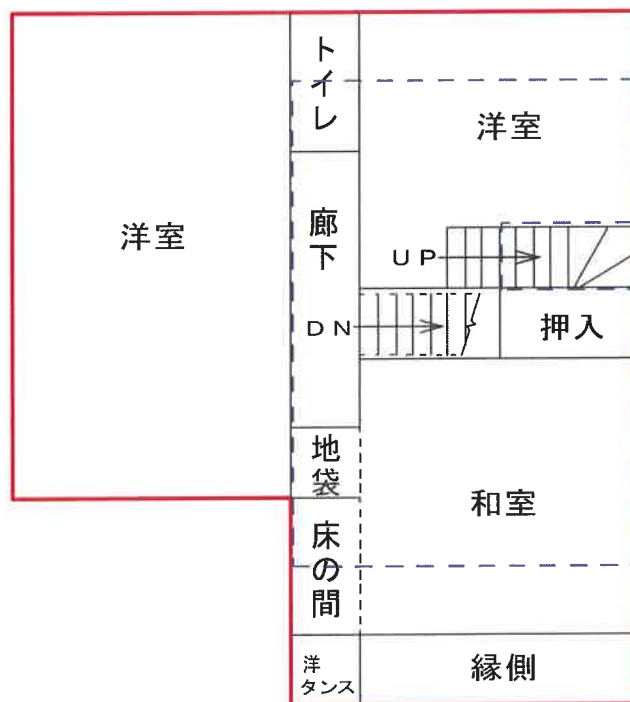
# 建物間取図

物件2:2階

3階面積増加部分  
(点線箇所)

| 区 分 | 主である建物 |
|---|---|
| 特記事項 | ・2階の和室及び北東側洋室上部の屋根裏部分に物置があり、北東側洋室内にある常設の階段で昇降できる。天井高が約1.9m～2.3mあり、未登記であることから、当該部分を階数及び床面積として換算した。(3階部分面積増加約27㎡、建物間取図参照。) |

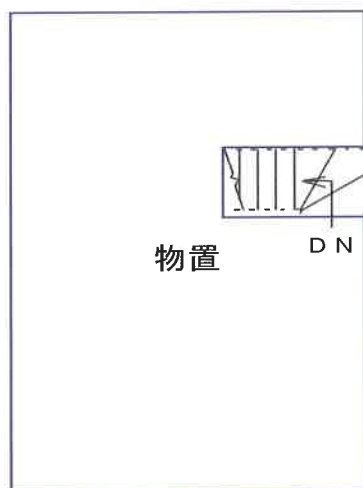
# 建物間取図

物件2:3階

3階面積増加部分

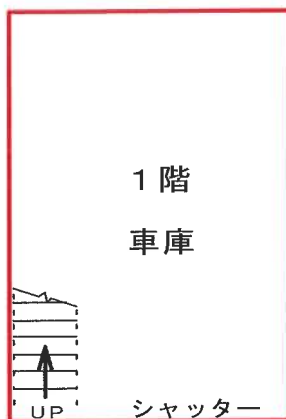
# 建物間取図

物件2: 附属建物
