## 期 間 入 札 の 公 告

# 現況調査報告書

## (物件1、物件5、物件6 関係)

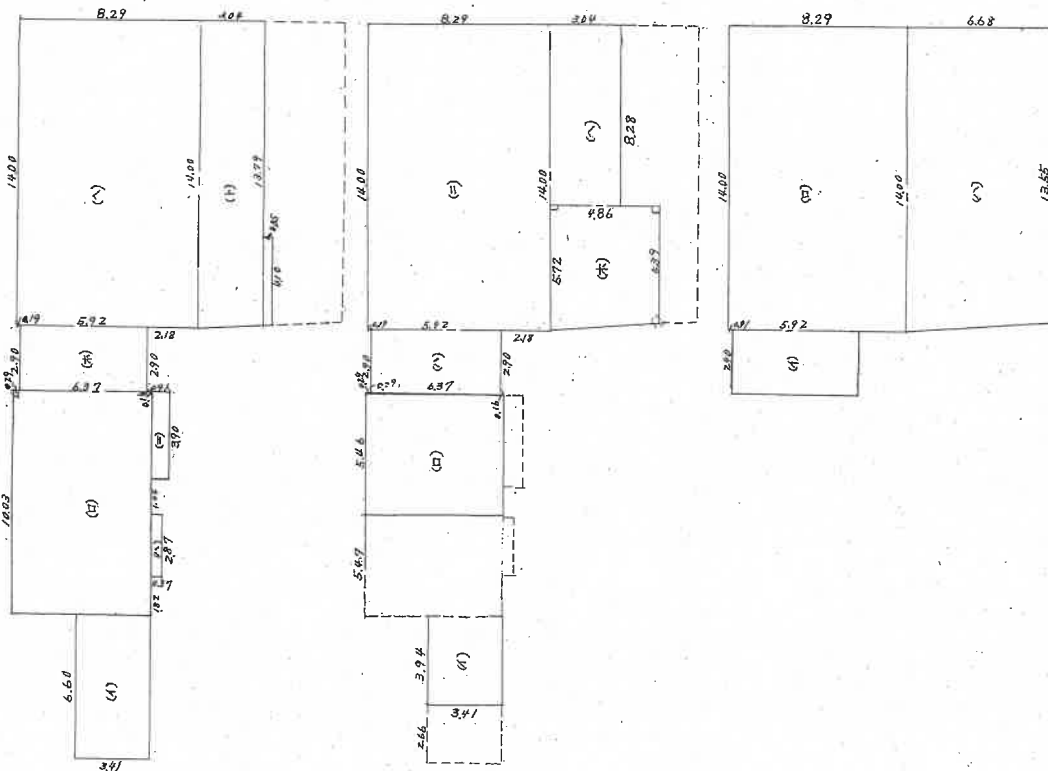
建築物図面

※ 建築物の現況床面積は別紙各階平面図のとおり  
(ただし1階部分の床面積については計算式に誤りがあるため採用しない。)

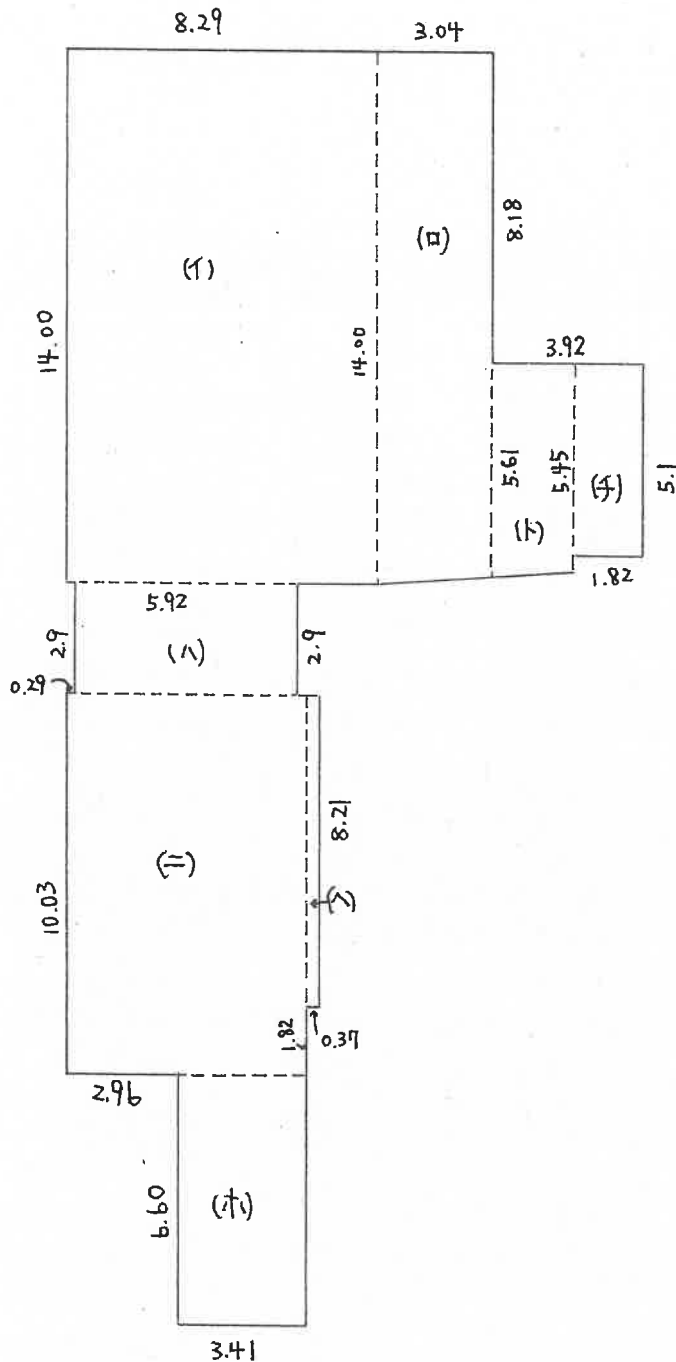
# 各階平面図 (概 略)

物件 (6) 主たる建物

1階

1階床面積 (概測)

- 1)  $14.00 \times 8.29 = 116.06 \text{ (m}^2\text{)}$
- 2)  $(14.00 + 13.79) \times 3.04 \div 2 = 42.2408 \text{ (m}^2\text{)}$
- 3)  $2.9 \times 5.92 = 17.168 \text{ (m}^2\text{)}$
- 4)  $10.03 \times 6.37 = 63.8911 \text{ (m}^2\text{)}$
- 5)  $6.60 \times 3.41 = 22.506 \text{ (m}^2\text{)}$
- 6)  $8.21 \times 0.37 = 3.0377 \text{ (m}^2\text{)}$
- 7)  $(5.61 + 5.45) \times 2.1 \div 2 = 11.613 \text{ (m}^2\text{)}$
- 8)  $5.1 \times 1.82 = 9.282 \text{ (m}^2\text{)}$

285.7986 (m<sup>2</sup>) (概測)

≒ 285 (m<sup>2</sup>) (概測)

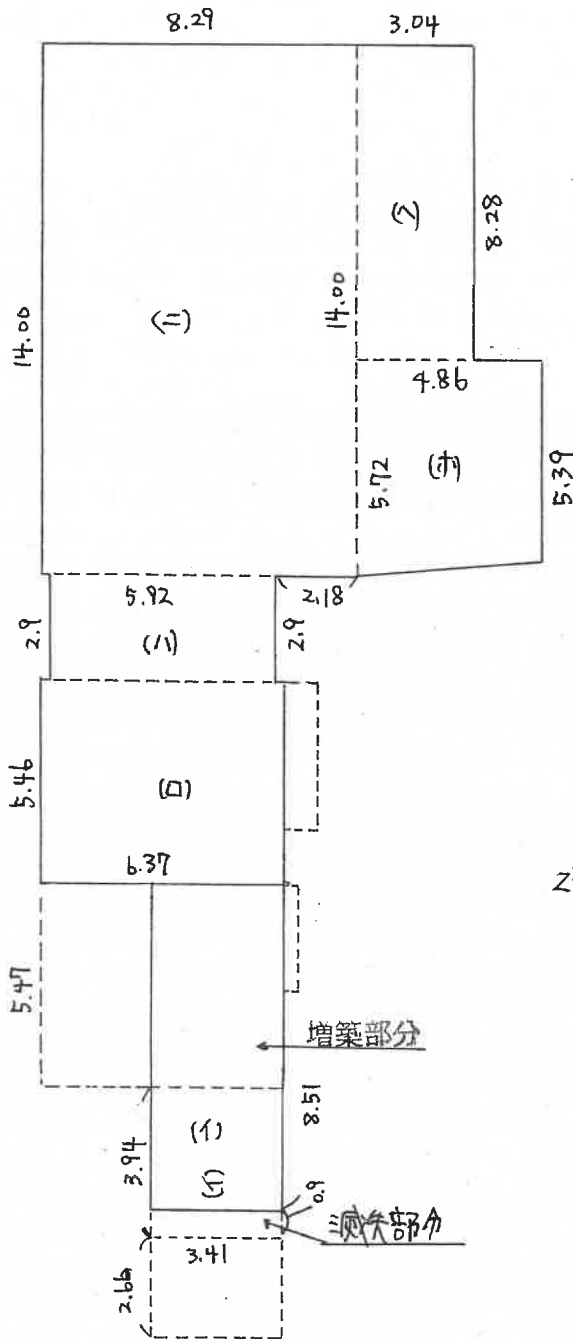
# 各階平面図 (概 略)

物件 (6) 主たる建物

2 階

2階床面積

- (イ)  $3.94 \times 3.41 = 13.4354 (m^2)$
- (ロ)  $5.46 \times 6.37 = 34.7802 (m^2)$
- (ハ)  $5.92 \times 2.90 = 17.168 (m^2)$
- (ニ)  $14.00 \times 8.29 = 116.06 (m^2)$
- (ホ)  $8.28 \times 3.04 = 25.1712 (m^2)$
- (ヘ)  $(5.72 + 5.39) \times 4.86 \div 2 = 26.9973 (m^2)$

233.6121 (m<sup>2</sup>)

増築部分 (概測)

$$5.47 \times 3.41 = 18.6527 (m^2) \text{ (概測)}$$

消失部分 (概測)

$$0.9 \times 3.41 = 3.069 (m^2) \text{ (概測)}$$

$$233.6121 (m^2) + 18.6527 (m^2) - 3.069 (m^2) = 249.1958 (m^2) \text{ (概測)}$$

$$\approx 249 (m^2) \text{ (概測)}$$

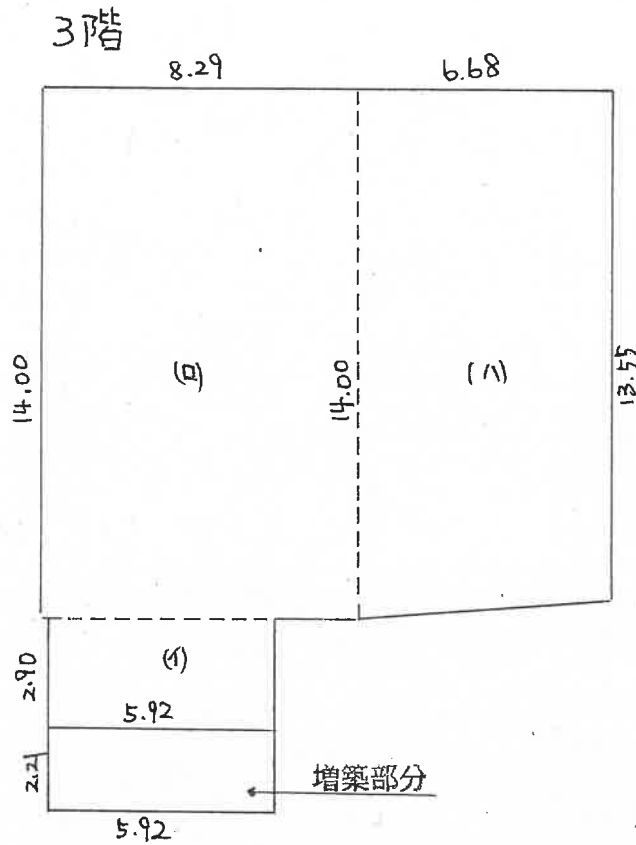
# 各階平面図 (概 略)

物件 (6) 主たる建物

3階床面積

$$(イ) 5.92 \times 2.90 = 17.168 \text{ (m}^2\text{)}$$

$$(a) 14.00 \times 8.29 = 116.06 \text{ (m}^2\text{)}$$

$$(ハ) (14.00 + 13.55) \times 6.68 \div 2 = 92.017 \text{ (m}^2\text{)}$$

$$225.245 \text{ (m}^2\text{)}$$

増築部分 (概測)

$$5.92 \times 2.21 = 13.0832 \text{ (m}^2\text{) (概測)}$$

$$225.245 \text{ (m}^2\text{)} + 13.0832 \text{ (m}^2\text{)} = 238.3282 \text{ (概測)}$$

$$\approx 238 \text{ (m}^2\text{) (概測)}$$

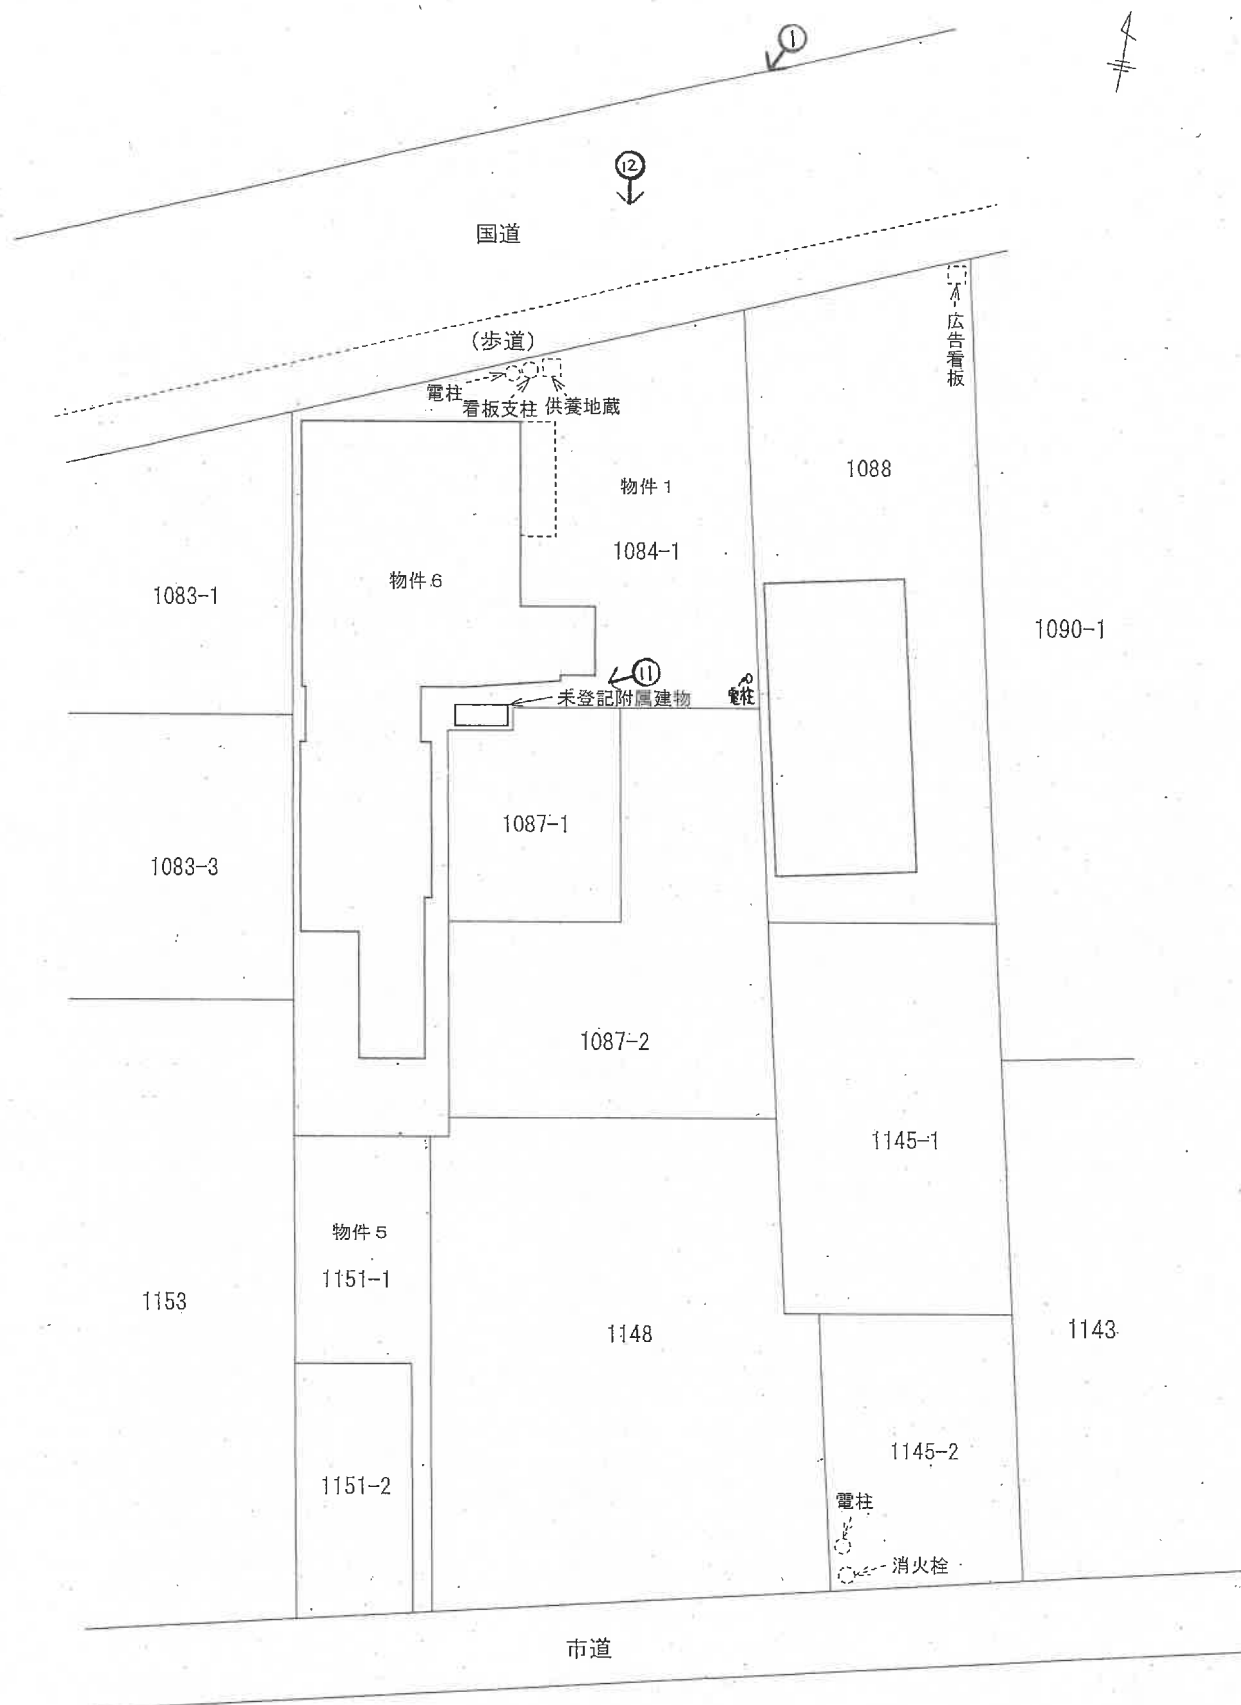
土地建物位置関係図

- 1 物件1及び物件5の土地は、物件6の主たる建物及び同未登記附属建物符号1の建物の敷地として一体となって利用されている。
- 2 物件1の土地は北側で幅員約12メートル(車道約9.5メートル、物件側歩道約2.5メートル)の国道8号線に、物件5の土地は南側で幅員約4メートルの市道藤崎線に各々接面する。
- 3 物件1及び物件5の土地は北側の間口が約23メートル、奥行きが約50メートルないし65メートルくらいの土地で、土地の形状は、ほぼ法務局備付の公図のとおりである。
- 4 物件5の土地は旗竿地であり、路地状部分は幅約0.8メートルないし1メートル、長さ約14メートルの土地であり、物件5の土地と市道との接面部分の幅は約0.8メートルくらいである。
- 5 新潟地方法務局糸魚川支局備付の物件6の建物の建物図面が作製された昭和60年12月26日以後に糸魚川市大字藤崎字下屋敷1084番1の土地は同所1084番3、同所1085番、同所1086番、同所1087番の土地を合筆している(平成30年2月8日登記)ため、建物図面上の土地の表記が現況と合致しない。また物件6の主たる建物の建物図面(各階平面図)の建物の1階部分の床面積の計算に関し誤りがある(建物の(二)部分の計算に関し $3.90 \times 0.75$ とすべきところを $3.90 \times 0.91$ として計算している。 )。
- 6 物件6の主たる建物及び同未登記附属建物符号1の建物の現況所在は「糸魚川市大字藤崎字下屋敷1084番地1」である。
- 7 物件1の土地の北側に東日本電信電話株式会社が所有、管理する電柱(西支9)1本が存在するほか、看板の支柱及び祠(供養地蔵)が存在する(祠等の位置は別紙土地建物位置関係図参照)。
- 8 上記看板の支柱は国道8号線に越境して造作されている。そのため下記内容の看板付設のための道路占用許可を得ている。

- ① 占用の場所：糸魚川市大字藤崎1084番地1及び同所先
- ② 占用の期間：令和4年4月1日から令和9年3月31日までの5年間
- ③ 占用料：年額476円(初年度金752円)
- 9 物件1の土地上に東北電力株式会社が所有、管理する電柱(磯部線118北1)1本が存在する(電柱の位置は別紙土地建物位置関係図参照)。
- 10 物件1の土地上に存在する未登記建物については、Bの陳述から本件未登記建物の所有者をCと認定し、本件未登記建物は倉庫として使用され、主たる建物の常用に供されていること、主たる建物に附属すると認められる程度の場所的関係にあること等から物件6の未登記附属建物と認定した。
- 11 物件6の主たる建物の南側物置部分の外壁(波板トタン)が腐食し、大規模に損壊している。
- 12 物件6の主たる建物の南側和室(8畳)の天井及びその東側廊下部分の天井板が雨漏り等により一部損壊しているほか、2階南側物置部分の天井も一部損壊している。
- 13 物件6の主たる建物の1階機械室の天井にアスベストの含有が疑われる石綿が吹き付けられ、顕わになっている。Bによれば、石綿は建物の躯体(鉄骨)部分全体に吹き付けられている旨陳述している。
- 14 物件6の主たる建物にはリフトが付設されている。
- 15 物件6の主たる建物及び同未登記附属建物符号1の建物内には大型冷蔵庫等の目的外動産が多数残置されている。
- 16 債務者兼所有者Cは本件差押え後の令和7年3月3日に他界した。Cの相続に関しては、相続放棄の熟慮期間中であり、Cの相続人は確定していない。
- 17 隣地等の所有者(登記簿上)
  - ① 糸魚川市大字藤崎字下屋敷1083番1、同所1083番3、同所1153番の所有者：E
  - ② 糸魚川市大字藤崎字下屋敷1087番1、同所1087番2、同所1148番の所有者：A
  - ③ 糸魚川市大字藤崎字下屋敷5111番、同所5112番、同所5110番1(いずれも公衆用道路)、同所5110番2の所有者：国土交通省

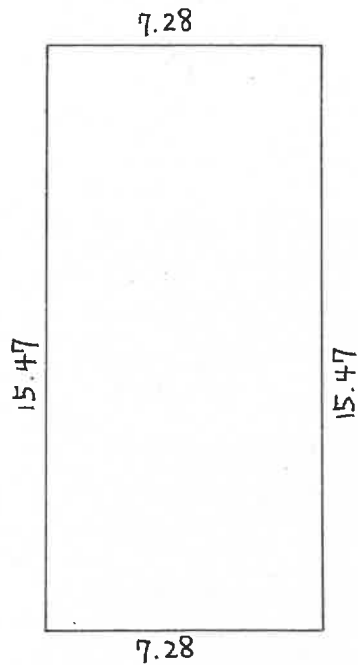
1 階

物 件 (7)

1 階床面積 (概測)

$$15.47 \times 7.28 = 112.6216 \text{ (m}^2\text{)} \text{ (概測)}$$

$$\div 112 \text{ (m}^2\text{)} \text{ (概測)}$$

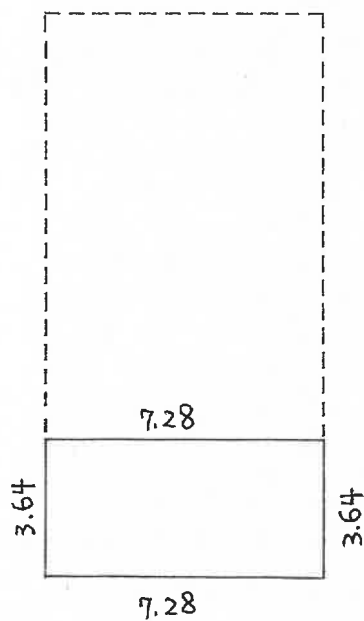
2 階

2 階床面積 (概測)

$$3.64 \times 7.28 = 26.4992 \text{ (m}^2\text{)} \text{ (概測)}$$

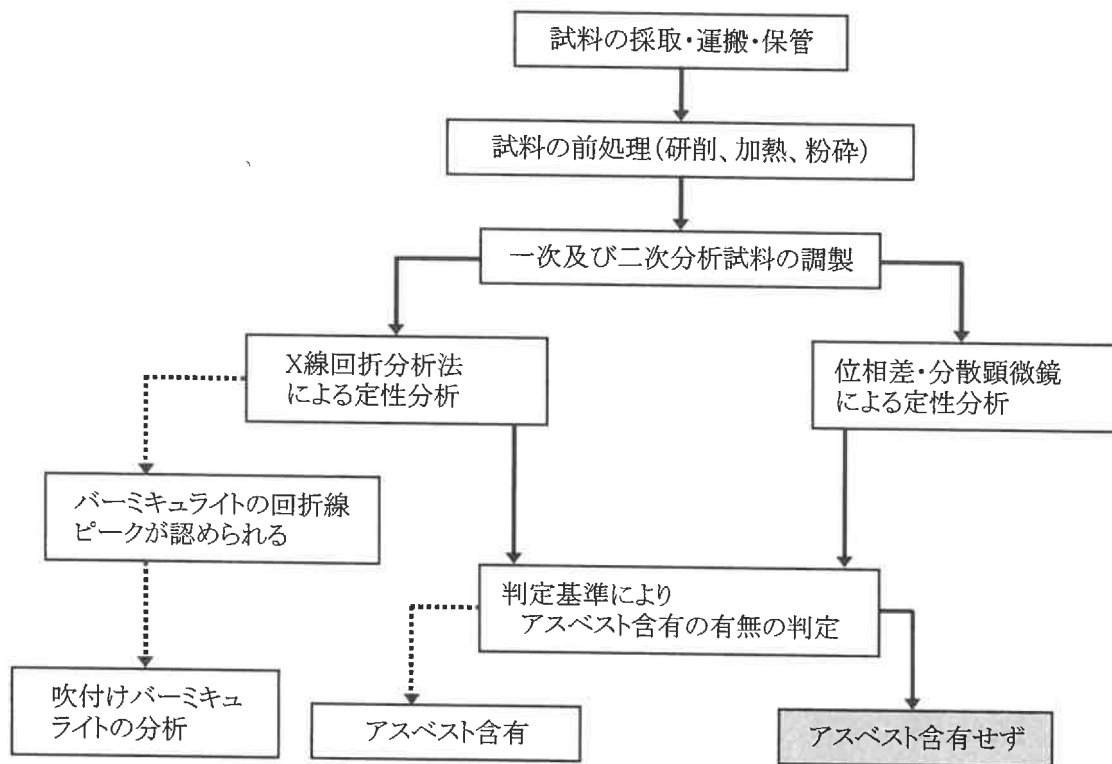
実施した石綿分析手順

| | 分散染色法 | 石綿の有無 | 無 | 石綿の種類 | — |
| 石綿含有判定結果 | | 石綿の有無 | 無 | 石綿の種類 | — |

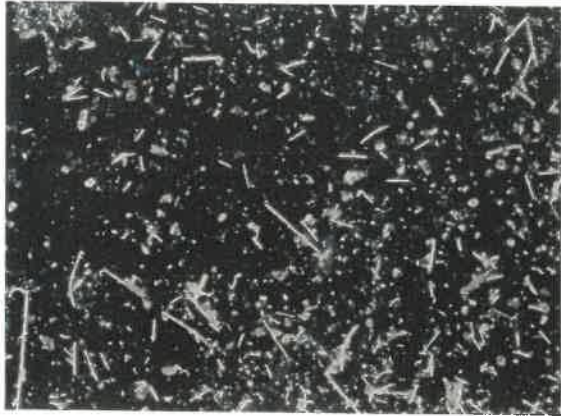
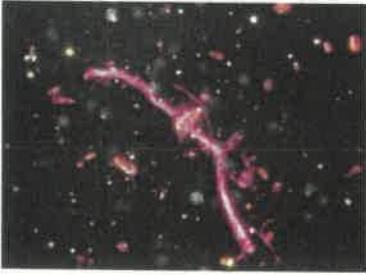
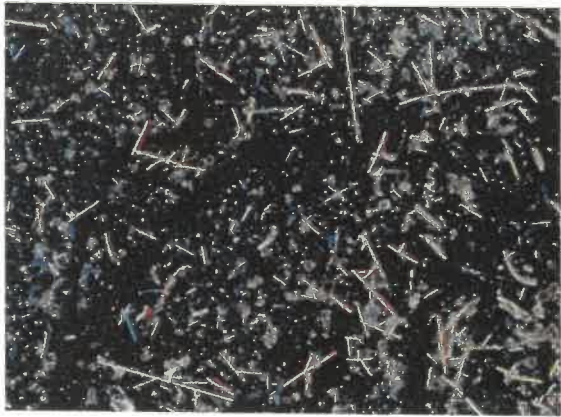
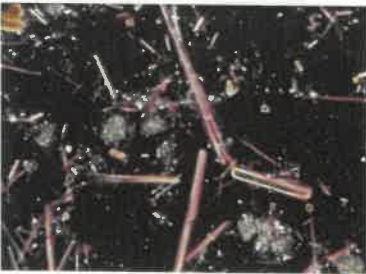
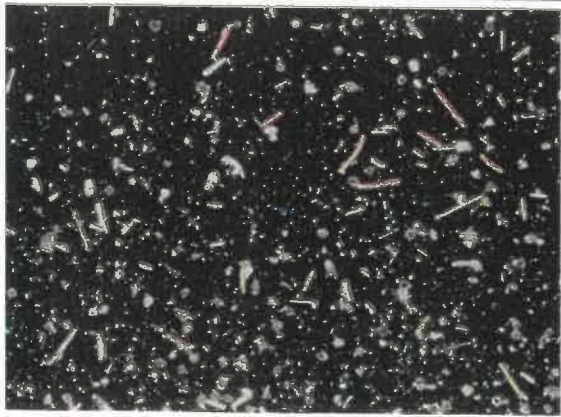
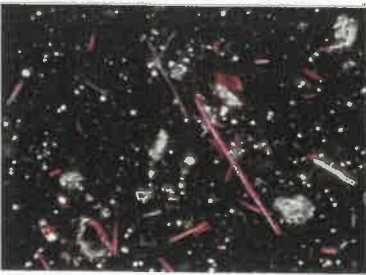
位相差・分散顕微鏡法による標準及び分析用試料の分散色の写真

1.  $n_D^{25^\circ\text{C}} = 1.550$

| 試料 | 標準アスベスト |
|---|---|
| | <br>クリソタイル(JAWE131) |

2.  $n_D^{25^\circ\text{C}} = 1.680$

| 試料 | 標準アスベスト |
|---|---|
| | <br>アモサイト(JAWE231) |

3.  $n_D^{25^\circ\text{C}} = 1.690$

| 試料 | 標準アスベスト |
|---|---|
| | <br>クロシドライト(JAWE331) |

(使用機器:位相差顕微鏡 オリンパス BX40・ニコン ECLIPSE 80i)

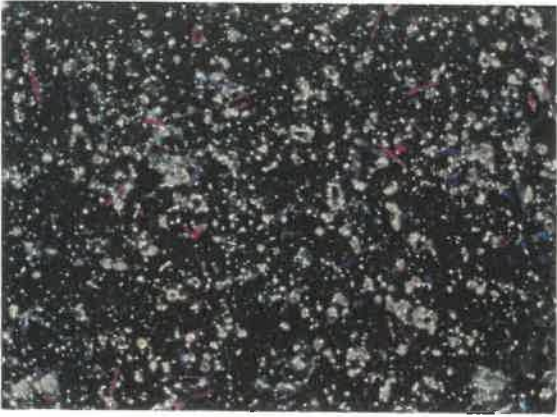
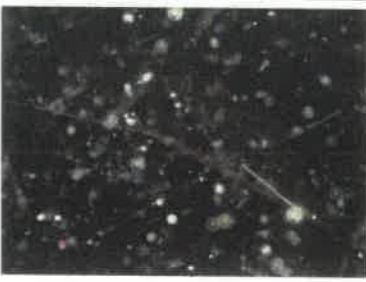
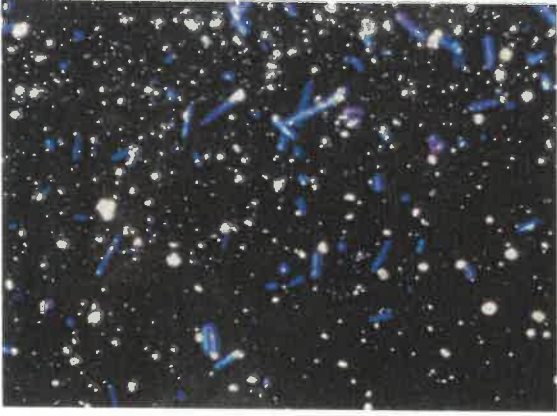
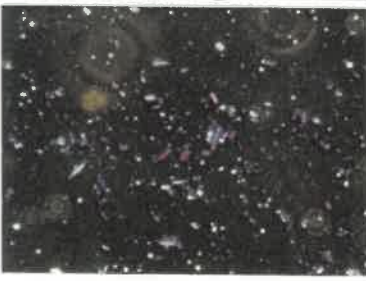
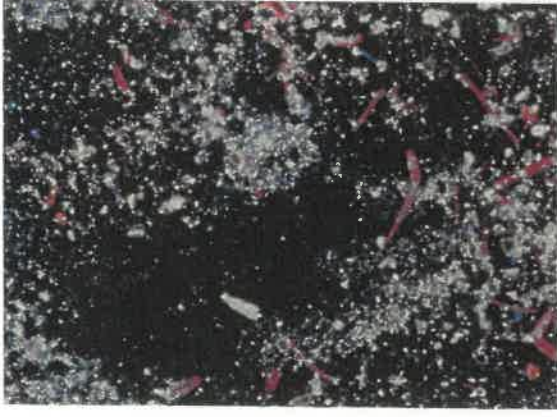
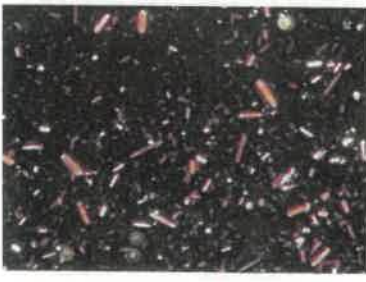
4.  $n_D^{25^\circ} = 1.620$

| 試料 | 標準アスベスト |
|---|---|
| | <br>トレモライト(JAWE511) |

5.  $n_D^{25^\circ} = 1.626$

| 試料 | 標準アスベスト |
|---|---|
| | <br>アクチノライト |

6.  $n_D^{25^\circ} = 1.618$

| 試料 | 標準アスベスト |
|---|---|
| | <br>アンソフィライト(JAWE411) |

(使用機器:位相差顕微鏡 オリンパス BX40・ニコン ECLIPSE 80i)

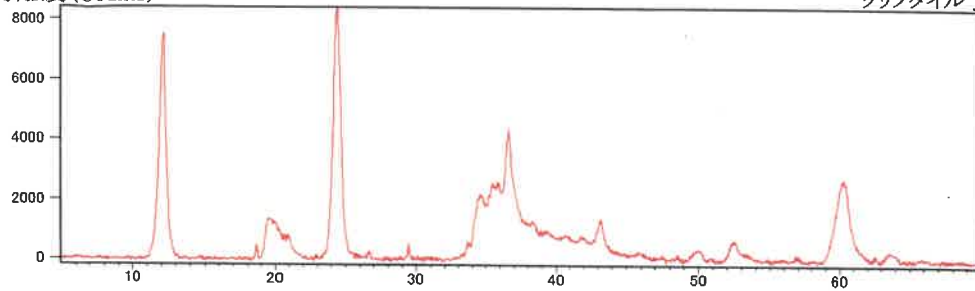
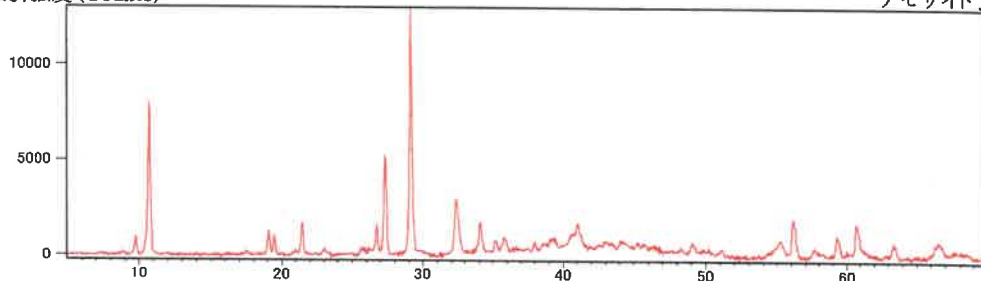
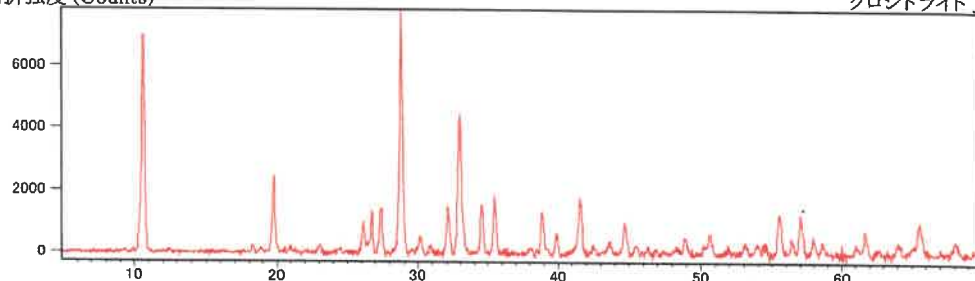
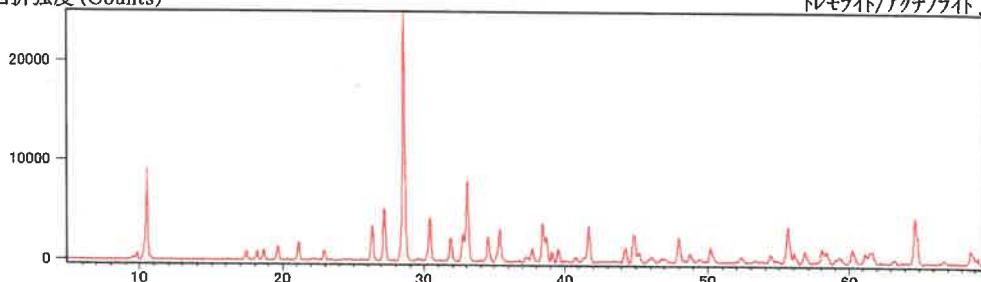
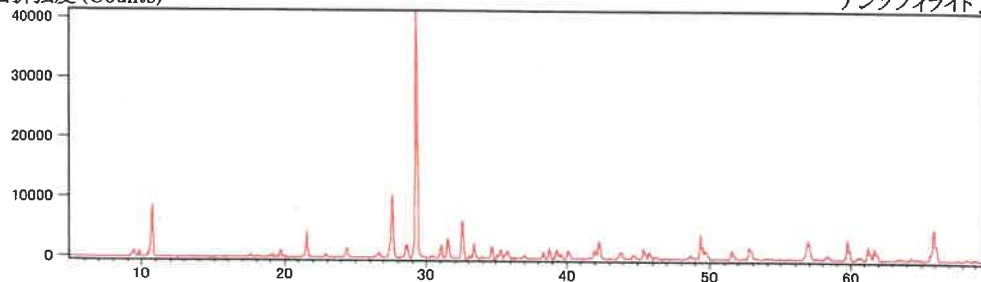
アスベスト標準チャート(X線回折パターン)

回折強度 (Counts) クリソタイル JAWE131

回折強度 (Counts) アモサイト JAWE231

回折強度 (Counts) クロシドライト JAWE331

回折強度 (Counts) トレモライト/アクチノライト JAWE511

回折強度 (Counts) アンソフィライト JAWE411
