## 期 間 入 札 の 公 告

新潟地方裁判所高田支部

# 現況調査報告書

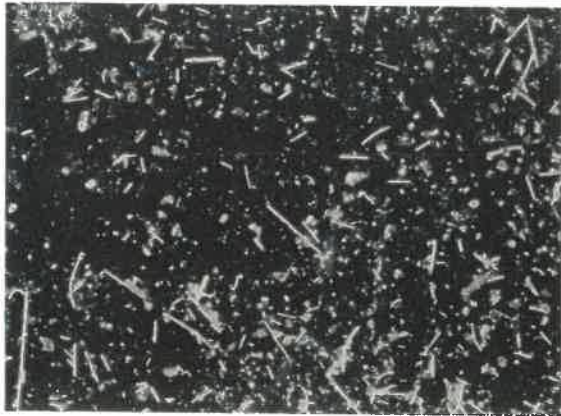
位相差・分散顕微鏡法による標準及び分析用試料の分散色の写真

1.  $n_D^{25^\circ\text{C}} = 1.550$

2.  $n_D^{25^\circ\text{C}} = 1.680$

3.  $n_D^{25^\circ\text{C}} = 1.690$

(使用機器:位相差顕微鏡 オリンパス BX40・ニコン ECLIPSE 80i)

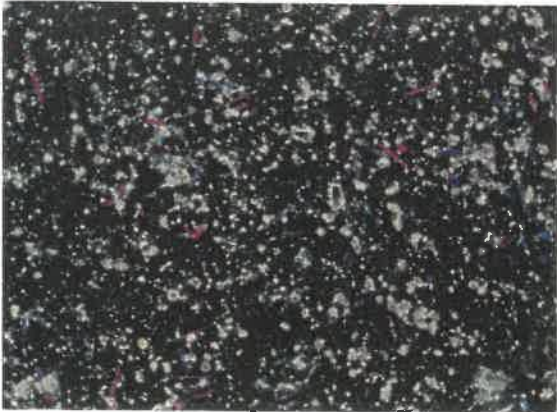
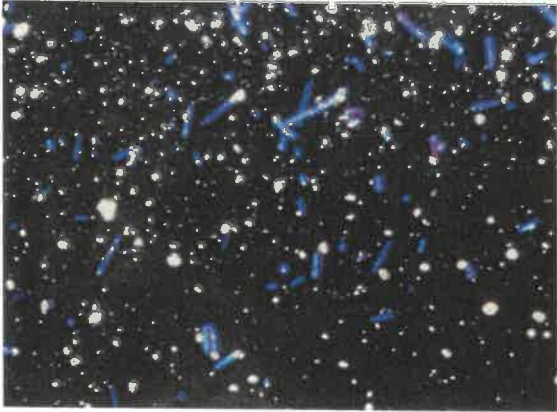
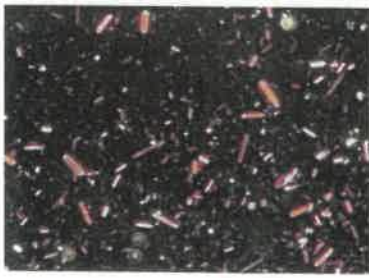
4.  $n_D^{25^\circ\text{C}} = 1.620$

5.  $n_D^{25^\circ\text{C}} = 1.626$

6.  $n_D^{25^\circ\text{C}} = 1.618$

(使用機器: 位相差顕微鏡 オリンパス BX40・ニコン ECLIPSE 80i)

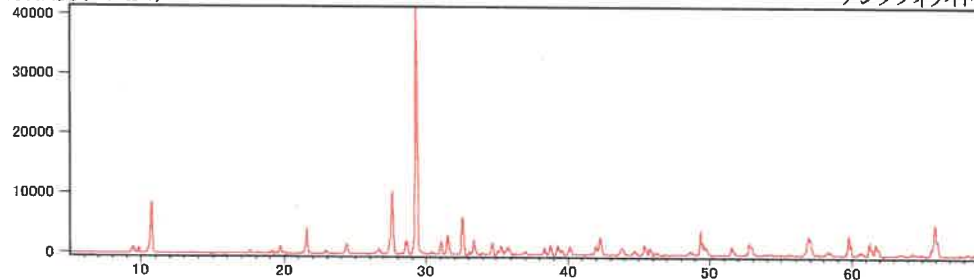
アスベスト標準チャート(X線回折パターン)

回折強度 (Counts) クリソタイル JAWE131

回折強度 (Counts) アモサイト JAWE231

回折強度 (Counts) クロシドライト JAWE331

回折強度 (Counts) トレモライト/アクチノライト JAWE511

回折強度 (Counts) アンソフィライト JAWE411
