期間入札の公告

新潟地方裁判所高田支部

現況調査報告書 (物件7、8関係)

評 価 書
(物 件 7 ・ 8)

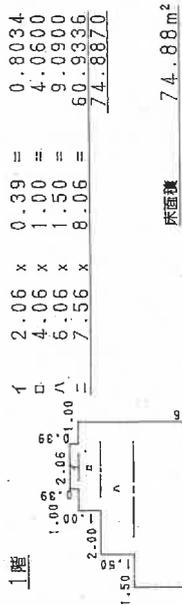
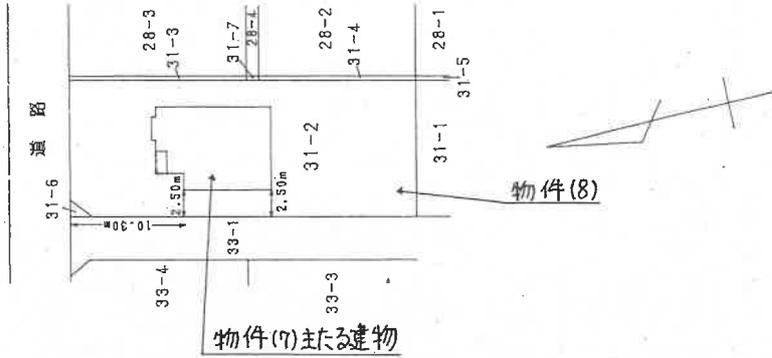
建物図面

各階平面図

縮尺 1/250

縮尺 1/500

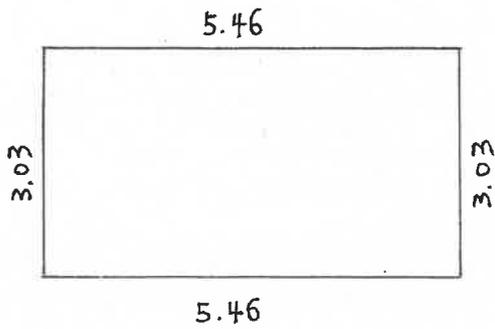
各階平面図 (概 略)

物件 (7)
未登記附属建物

床面積 (概測)

$$5.46 \times 3.03 = 16.5438 \text{ (m}^2\text{)} \text{ (概測)}$$

$$\approx 16 \text{ (m}^2\text{)} \text{ (概測)}$$

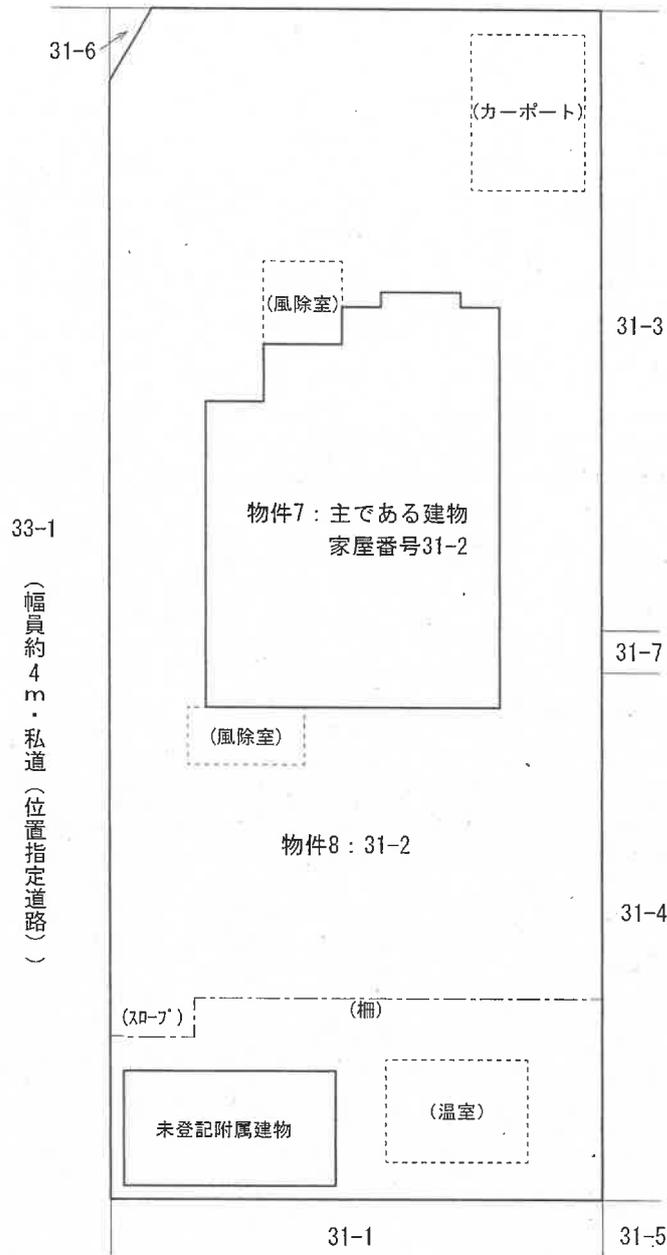
土地建物位置関係図（概略）

道（幅員約5.3m・市道幸町東西線）

※ 現地調査、法務局備付の図面資料等を参考に作成した概略図面

⇒ 印は写真撮影位置、方向

- 1 物件8の土地は、物件7の主たる建物及び同未登記附属建物の敷地等として利用されている。
- 2 物件8の土地は北側で幅員約5.3メートルの市道幸町東西線に、西側で幅員約4メートルの私道に各々接面する。西側の私道については昭和43年7月23日付第247号により道路位置指定がなされている。
- 3 物件8の土地は北側の間口が約12.7メートル、奥行きが約31.5メートルくらい(ただし、北西側の端に角切りあり)の土地で、土地の形状は、ほぼ法務局備付の公図のとおりである。
- 4 物件8の土地の北東側にカーポート(約2.9メートル×約4メートル)が存在するほか、土地の南東側に温室(約2.7メートル×約3.8メートル)が存在する。
- 5 物件8の土地に存在する未登記建物については、債務者兼所有者Aの妻Bの陳述及び上越市役所税務課発行の名寄帳写の記載から本件未登記建物の所有者をAと認定し、本件未登記建物は物置として使用され、主たる建物の常用に供されていること、主たる建物に附属すると認められる程度の場所的関係にあること等から物件7の建物の未登記附属建物と認定した。
- 6 物件7の主たる建物は特に目立った損傷等は確認できなかった。
- 7 物件7の主たる建物の1階南西側に風除室が存在するが、風除室は基礎が認められないので、建物の床面積に換算しなかった。
- 8 隣地等の所有者(登記簿上)
 - ① 上越市幸町28番2、同所31番4の所有者：C
 - ② 上越市幸町28番3、同所28番4、同所31番3、同所31番7の所有者：D
 - ③ 上越市幸町31番1の所有者：E
 - ④ 上越市幸町33番1、同所31番6(いずれも公衆用道路)の所有者：F

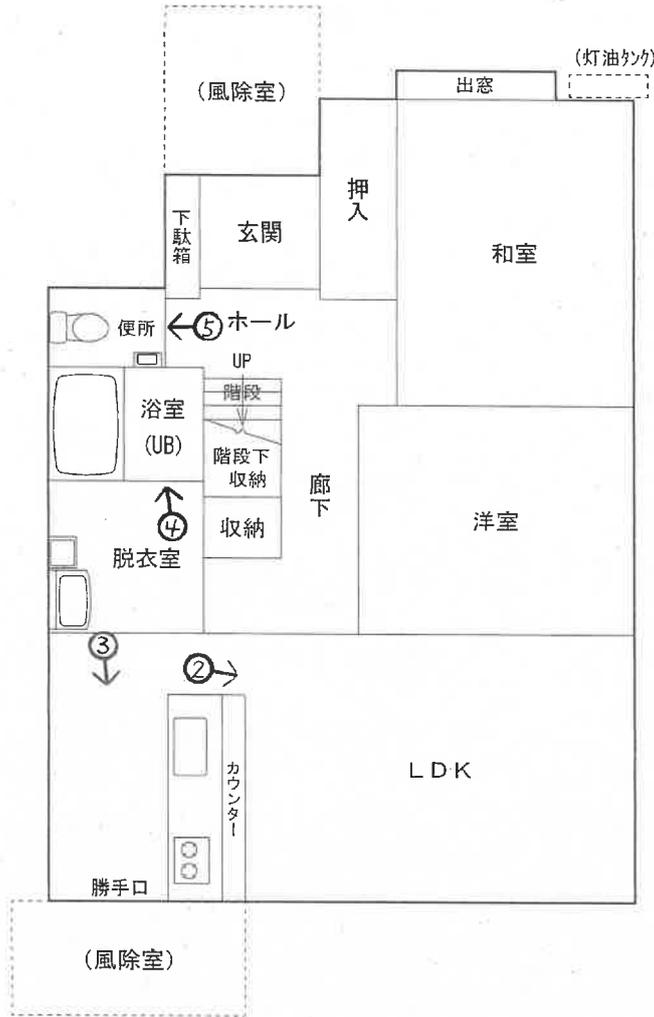
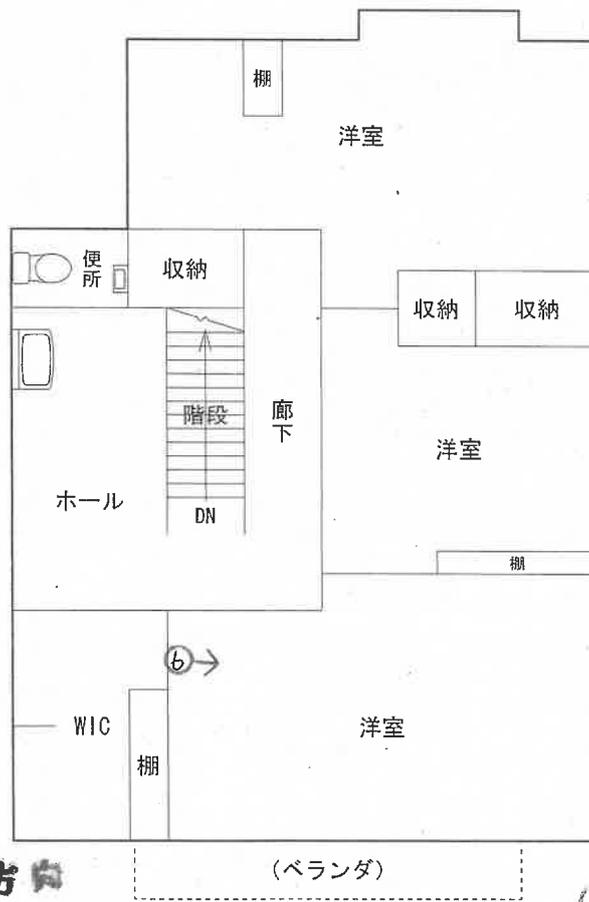
間取図（物件7：主である建物）

[1階]

[2階]

区 分	主である建物（居宅）
建築時期及び 経済的残存耐用年数	建築年月日：平成3年11月3日 新築（登記記録） 経過年数：約34年 経済的残存耐用年数：約5年
仕 様	構 造：軽量鉄骨造 屋 根：亜鉛メッキ鋼板 外 壁：窯業系サイディング 内 壁：クロス貼等 天 井：クロス貼、敷目張り天井等 床：フローリング、畳、カーペット、磁器質タイル等 設 備：電気、照明、給排水、浴室（換気乾燥暖房機付き）、水洗トイレ、洗面台、都市ガス、システムキッチン、レンジフード、壁掛エアコン、複層ガラス窓等 その他：1階玄関先及び南西側外部に風除室、2階南側にベランダ、消雪設備
床面積（現況）	第3項 目的物件欄記載のとおり。 延床面積（1・2階登記面積の合計）151.76㎡
現況用途等	階 層：2階建 現況用途：居宅 間 取 り：5LDK+WIC等（附属資料「間取図（物件7：主である建物）」を参照）
品 等	普通
保守管理の状態	外部については、外壁に褪色や白亜化、屋根材の塗装劣化が認められるなど、修繕や維持管理が十分に行われていない状況がうかがえる。内部においては著しい損傷は確認されないものの、一部の壁クロスに亀裂や汚れ、床・壁面に摩耗等の劣化がみられる。設備についても特段の改修等も行われておらず、陳腐化が進行しており、全体として老朽化の進展が認められる。
建物の利用状況	所有者が家族とともに居宅として利用している。
特記事項	なし。

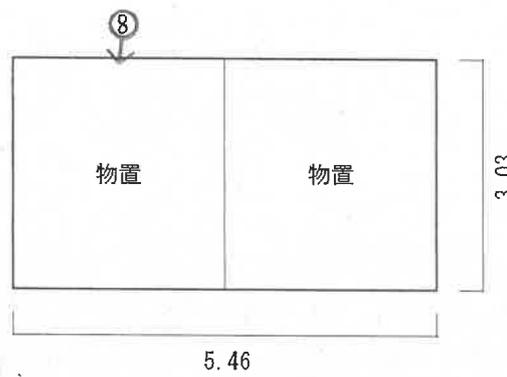
間取図（物件7：未登記附属建物）

[床面積：概測約16㎡]

$$5.46 \times 3.03 = 16.5438\text{m}^2 \approx 16\text{m}^2$$

区 分	未登記附属建物（物置）
建築時期及び 経済的残存耐用年数	建築年月日：平成3年頃 新築（関係人の陳述による） 経過年数：34年 経済的残存耐用年数：満了
仕 様	構 造：木造 屋 根：亜鉛メッキ鋼板 外 壁：角波鉄板 内 壁：木現し、石膏ボード貼 天 井：木現し 床 ：コンクリート仕上 設 備：電気、照明、フロートガラス窓等 その他：—
床面積（現況）	第3項 目的物件欄記載のとおり。
現況用途等	階 層：平家建 現況用途：物置 間 取 り：物置（附属資料「間取図（物件7：未登記附属建物）」を参照）
品 等	やや劣る。
保守管理の状態	著しい損傷箇所は認められないものの、経年による劣化が進行している。設備は比較的簡素で、全体として保守管理状態は劣る。
建物の利用状況	所有者が物置として利用している。
特記事項	なし。

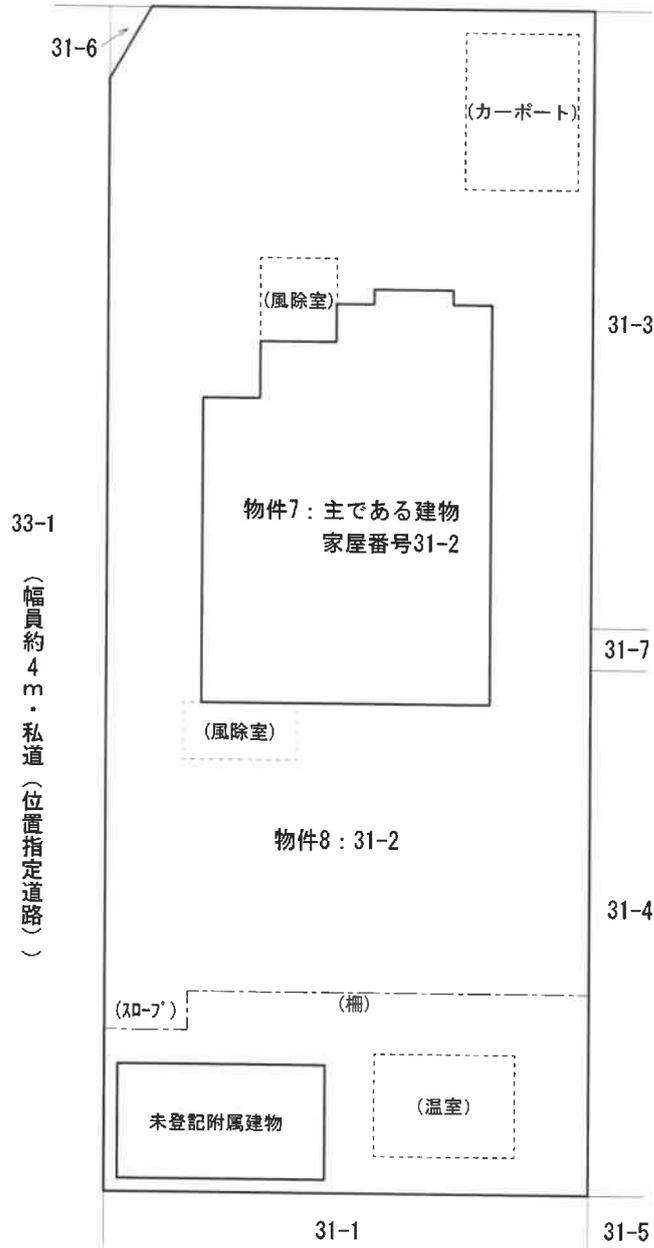
土地建物位置関係図(概略)

道 (幅員約5.3m・市道幸町東西線)

※ 現地調査、法務局備付の図面資料等を参考に作成した概略図面

接 面 道 路	<p>北側：市道 幸町東西線 (幅員約 5.3m・建築基準法第 42 条第 1 項第 1 号の道路)</p> <p>西側：私道 (幅員約 4m・建築基準法第 42 条第 1 項第 5 号の道路 (位置指定道路))</p>
土地の利用状況 及び隣地の状況等	<p>[土地の利用状況]</p> <p>物件 8 土地は、物件 7 建物（主である建物（居宅）及び未登記附属建物（物置））の敷地として利用されている。</p> <p>中央付近に居宅、南西側に物置が建ち、北東側にはカーポート（約 2.9 m×約 4m）が 1 基、南東側にはアルミフレーム構造（単板ガラス張）と推測される温室（約 2.7m×約 3.8m）がそれぞれ設置されている。</p> <p>外構としては、北側に門扉や前庭等のアプローチが整備され、敷地境界には高さ約 1.0～1.8mのタイル貼ブロック塀（一部ブロック剥落等劣化あり）及びコンクリートブロック塀が設けられている。また、物置と温室の北側には金網柵及びコンクリート舗装のスロープが設置されている。居宅の南側は庭となっており、芝が敷設され、樹木が数本植栽されている。</p> <p>[隣地の主な状況]</p> <p>東・南側：低層住宅地 西側：私道を介して低層住宅地 北側：市道を介して低層住宅地</p>
供 給 処 理 施 設	<p>上 水 道：あり 都 市 ガ ス：あり 公 共 下 水 道：あり</p>
特 記 事 項	なし。

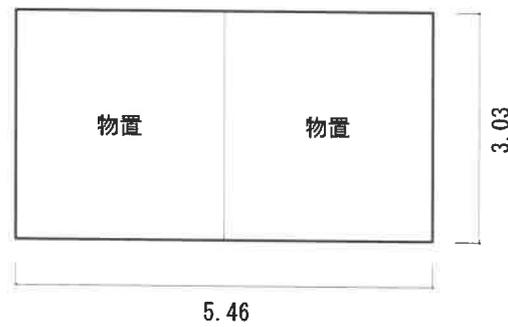
間取図（物件7：未登記附属建物）

[床面積：概測約16㎡]

$$5.46 \times 3.03 = 16.5438\text{㎡} \approx 16\text{㎡}$$
