## 期 間 入 札 の 公 告

| | 構 造 | 鉄骨造陸屋根5階建 |

## 現況調査報告書

## 評 価 書

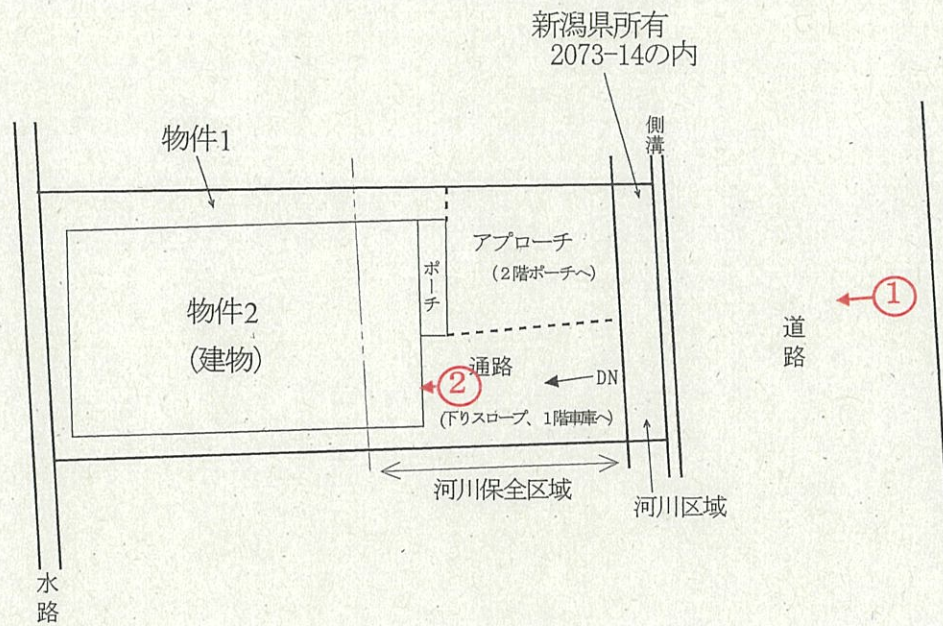
# 土地建物位置関係図(概略)

| 画地条件<br>(規模、形状等) | 物件1は、土地建物位置関係図のとおり、新潟県所有の法地(2073番14の一部、埋立済みでコンクリート舗床)を介して東側が巾員9.5m舗装道路に約2m低く接面する間口約9m・奥行約19mのほぼ長方形地である。 | |
| 土地の利用状況及び隣地の状況等 | 物件1の土地は、物件2建物の敷地に利用されている。東側道路より約2m低い土地であることから、土地建物位置関係図のとおり、敷地北東側が東側道路より新潟県所有の法地(幅約1.4m程度、埋立済みでコンクリート舗床)を介して西向き上がりの緩スロープのアプローチ(コンクリート舗床済み)を通して物件2建物の2階部分に至るつくりとなっている。また敷地南東側も同様に法地部分を介して西向き下りのスロープ(コンクリート舗床)を通して1階車庫に達する。西側背後の隣接地は、約0.5m低い水路で、北及南側はほぼ物件と同様の状況で、目的外建物はない。 | |

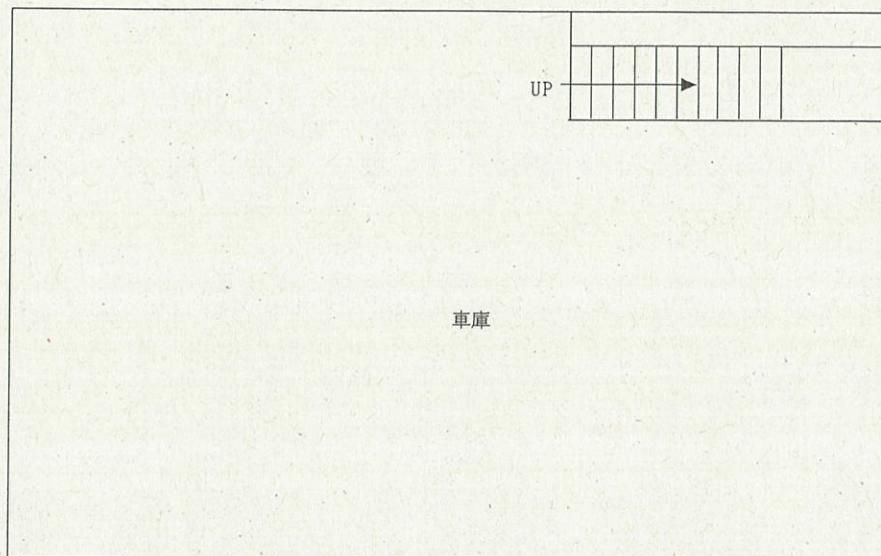
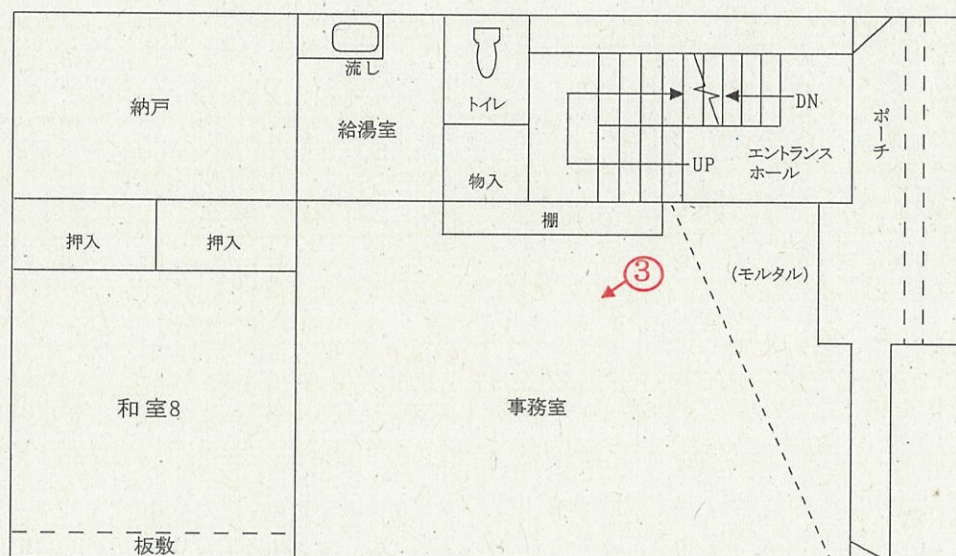
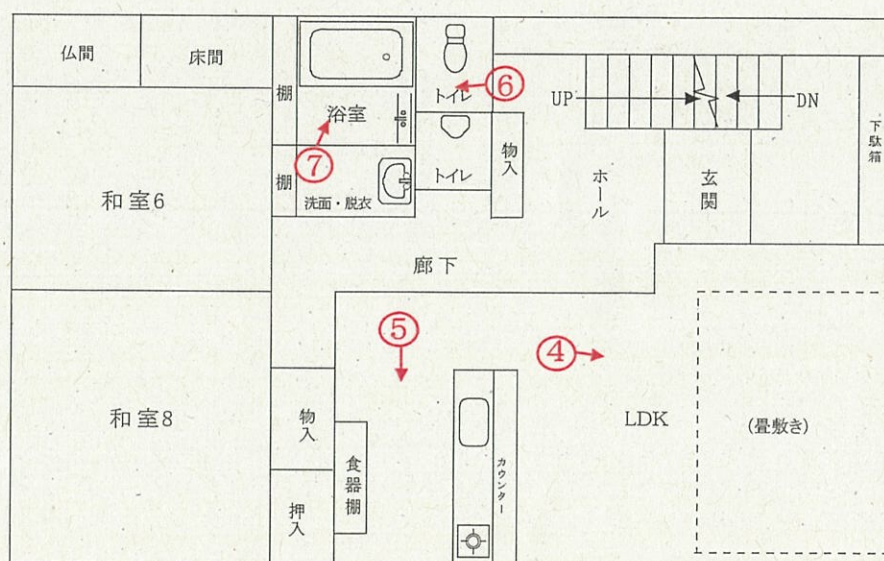
# 間取図(概略) 物件 2

| 区 分 | 主である建物 |
|---|---|
| 現況用途等 | 階層 5階建<br>現況用途 居宅・事務所・車庫<br>間取り 1階車庫、2階事務、3・4階6LDK、5階塔屋<br>詳細は間取図のとおり。 |

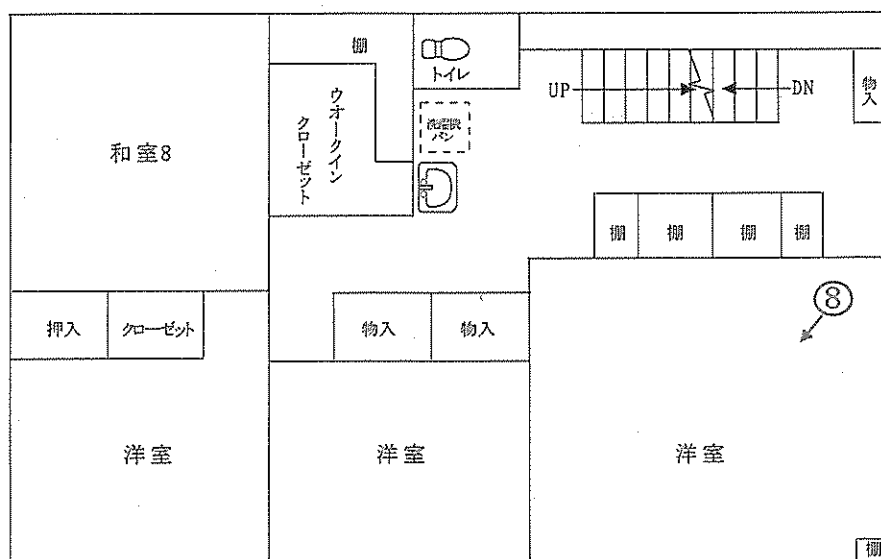
4 階

| 区 分 | 主である建物 |
|---|---|
| 保守管理の状態 | 経年に伴う老朽化や陳腐化が認められる。外壁全体に褪色が進んでおり、屋根の防水が十分でない模様である。1階や2階に椅子等が積まれて残置物になる可能性が高い。4階廊下の天井部分に雨漏り修理のためにボードを剥がしたままの部分がある。5階は天井や内壁の一部が崩れて、鉄骨がむき出しになっている。保守管理はやや劣る状態である。 |
