## 期 間 入 札 の 公 告

新潟地方裁判所三条支部

## 現況調査報告書

評 価 書  
(再評価)

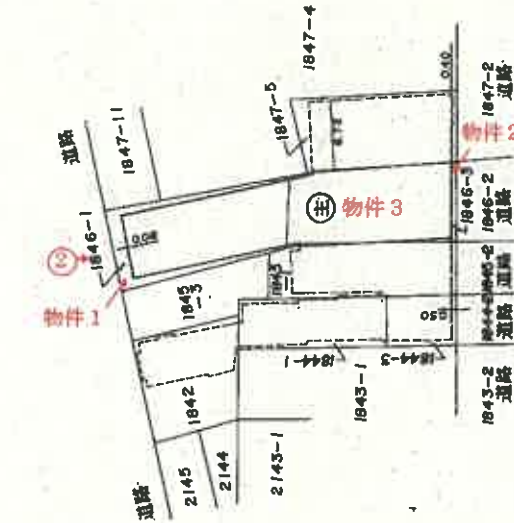
建築物図面

印は写真撮影位置、方向

2階3階部分を示す

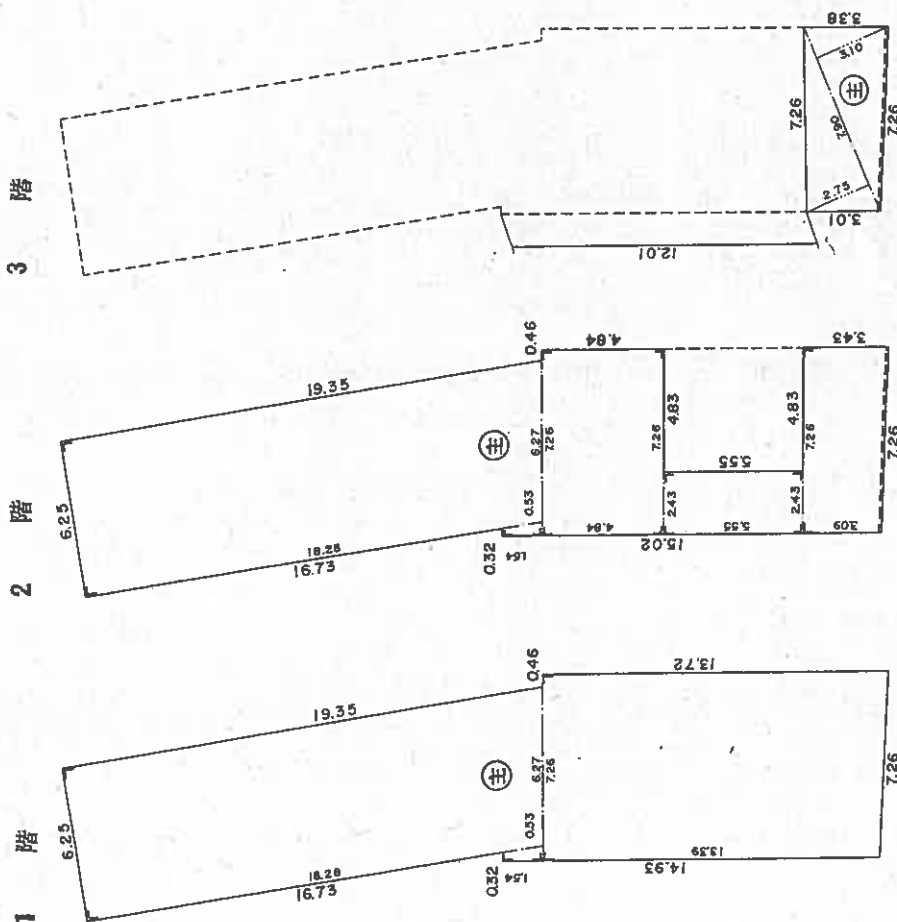
各階平面圖

| <p>③ 1 階 床面積</p> <p> <math>6.25(18.28+18.35) \frac{1}{2} = 117.59375</math><br/> <math>1.54(0.32+0.53) \frac{1}{2} = 0.6545</math><br/> <math>7.26(13.39+13.72) \frac{1}{2} = 98.4093</math> </p> <p>合 計 <math>216.65755 \text{ m}^2</math></p> | <p>③ 2 階 床面積</p> <p> <math>6.25(18.28+18.35) \frac{1}{2} = 117.59375</math><br/> <math>1.54(0.32+0.53) \frac{1}{2} = 0.6545</math><br/> <math>7.26 \times 4.84 = 35.1384</math><br/> <math>2.43 \times 5.55 = 13.4865</math><br/> <math>7.26(3.09+3.43) \frac{1}{2} = 23.6676</math> </p> <p>合 計 <math>190.54075 \text{ m}^2</math></p> | <p>③ 3 階 床面積</p> <p> <math>7.90(2.75+3.10) \frac{1}{2} = 23.1075</math> </p> |

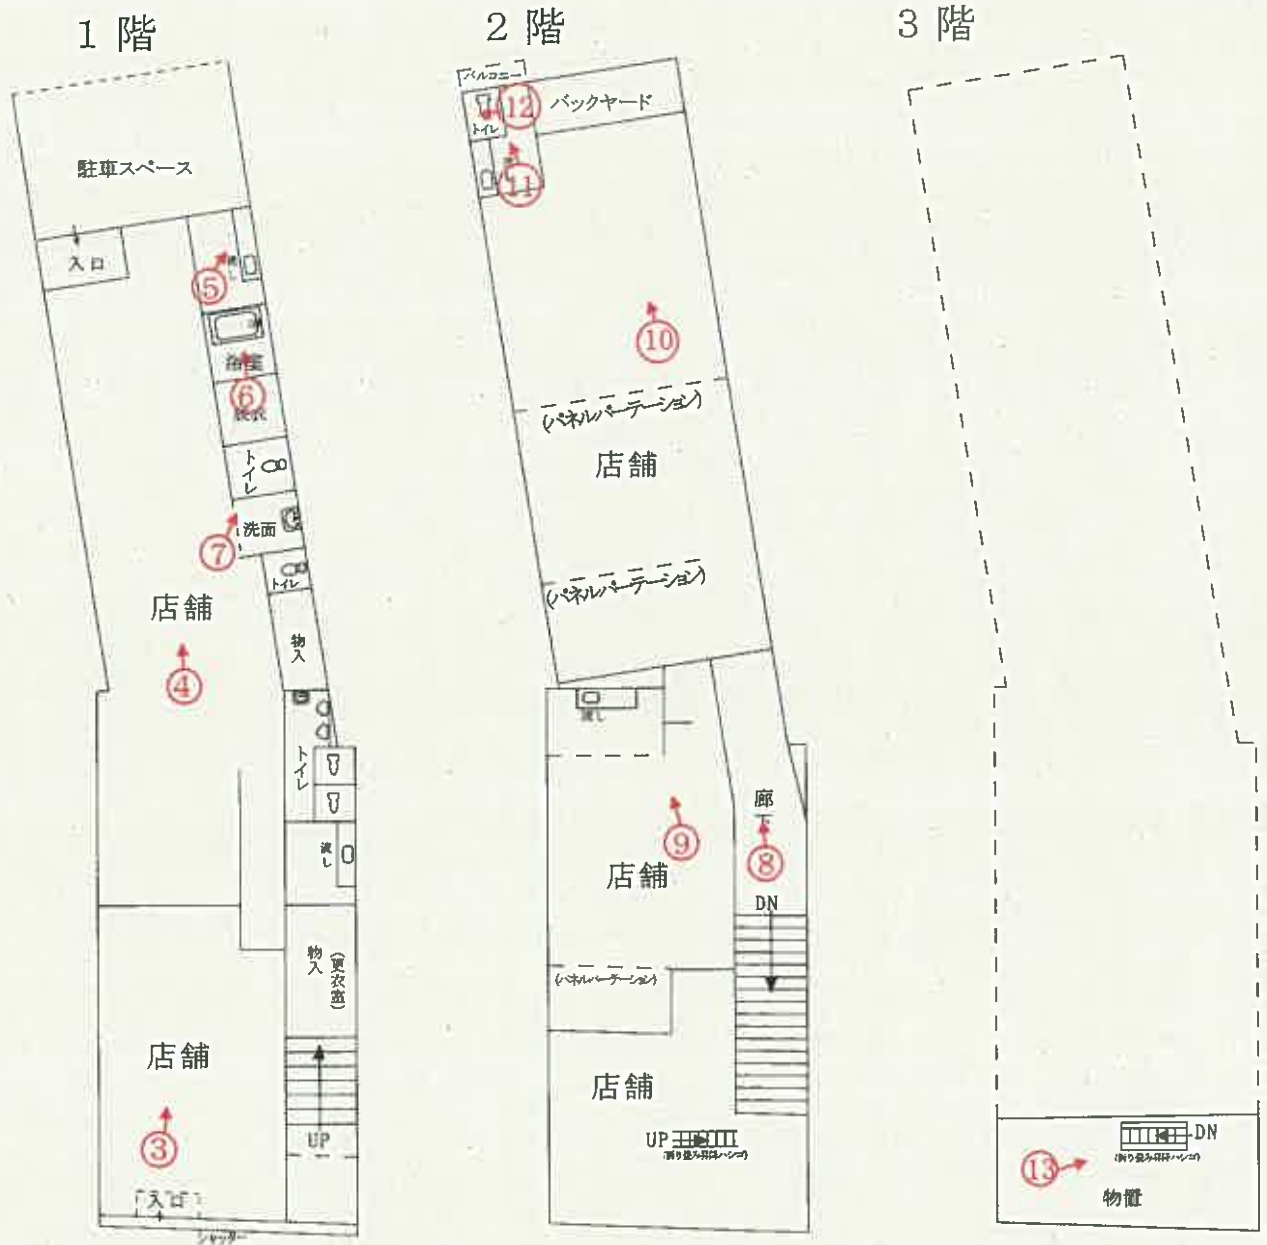
# 間取図(概略)

## 物件 3

印は写真撮影位置、方向

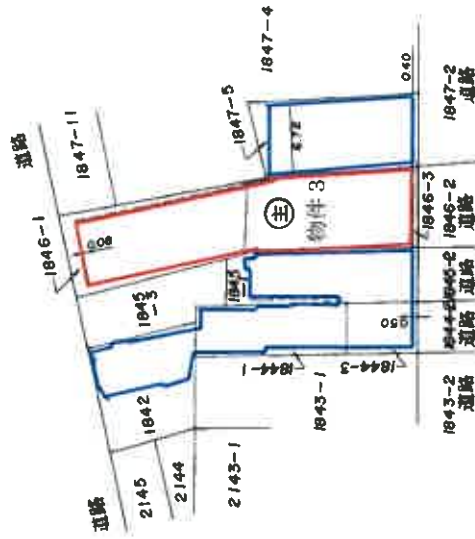
建物図面

2階3階部分を示す

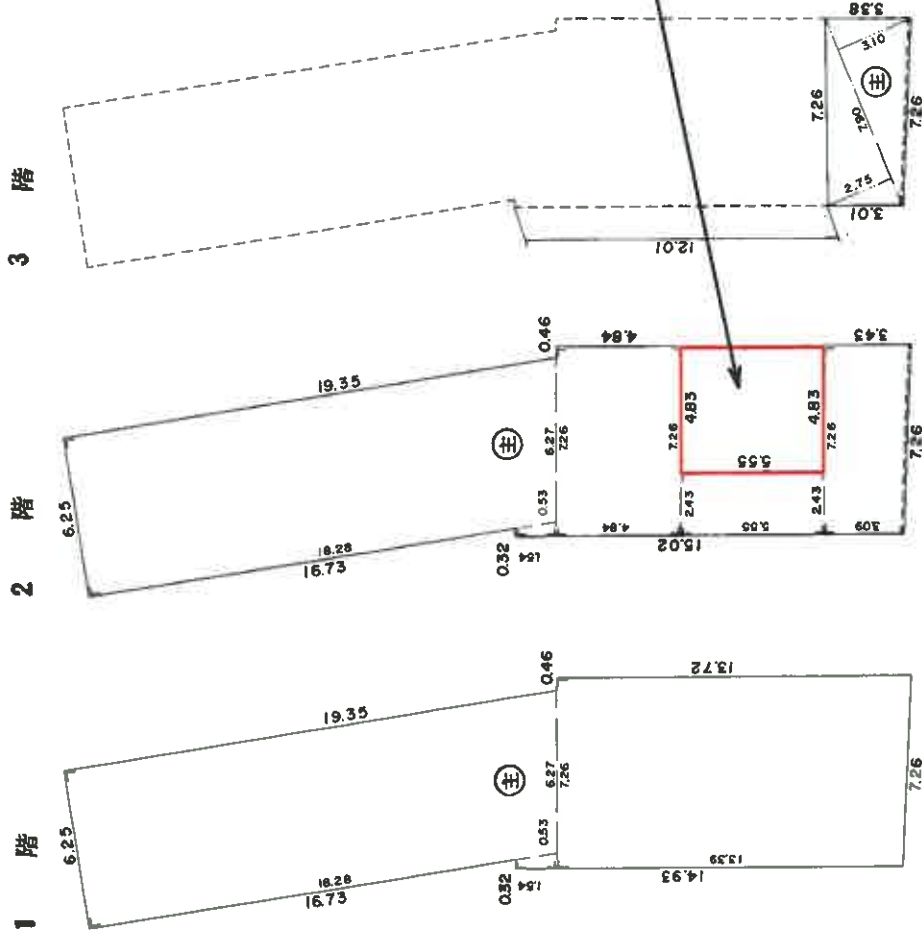
各階平面図

| ③ 1 階 床面積 | |

| ③ 2 階 床面積 | |

| ③ 3 階 床面積 | |
| $4.83 \times 5.55 = 26.8065 \rightarrow \text{約} 26 m^2$ | |
| $190.54+26 = \text{約} 216.54 m^2$ | |

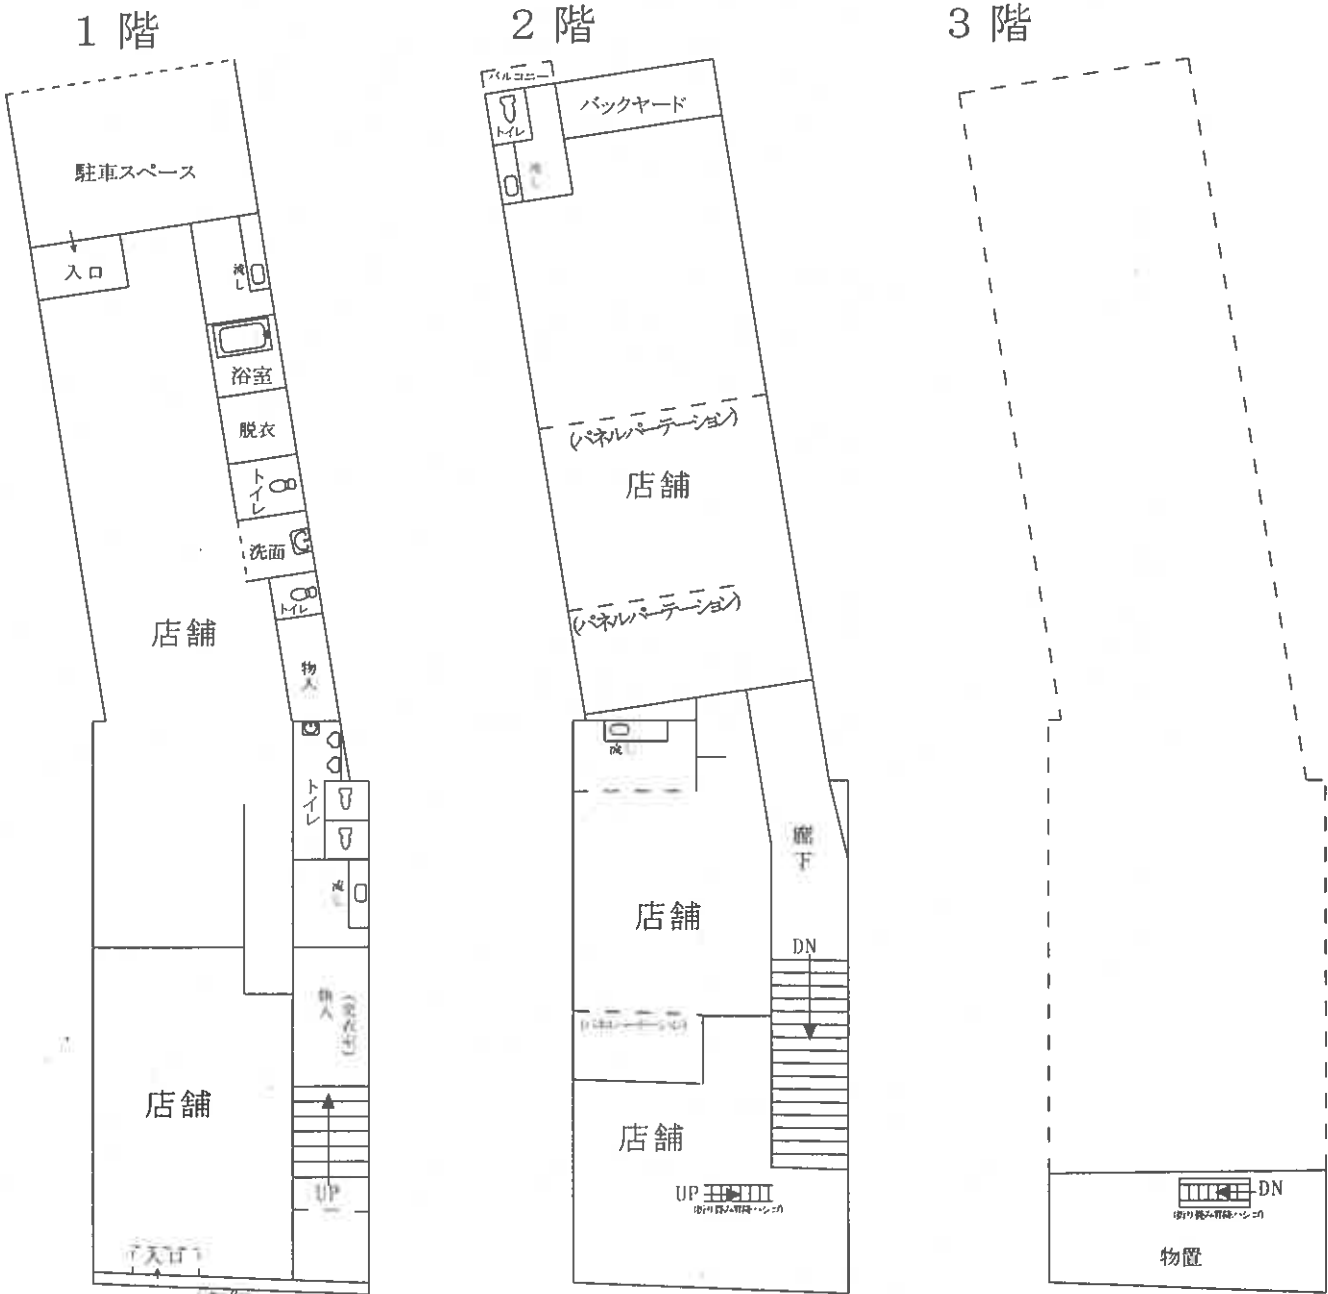
間取図(概略)

物件 3

| 区 分 | 専有部分 |
|---|---|
| 現 況 用 途 等 | 階層 3階建<br>現況用途 店舗<br>間取り 店舗（詳細は間取図のとおりで、2階天井に折り畳みのハシゴが設置され、出入りする状況である。） |
