## 期 間 入 札 の 公 告

## 現況調査報告書

| 住居表示 | 新潟県加茂市八幡二丁目8番13号 | |

## 評 価 書

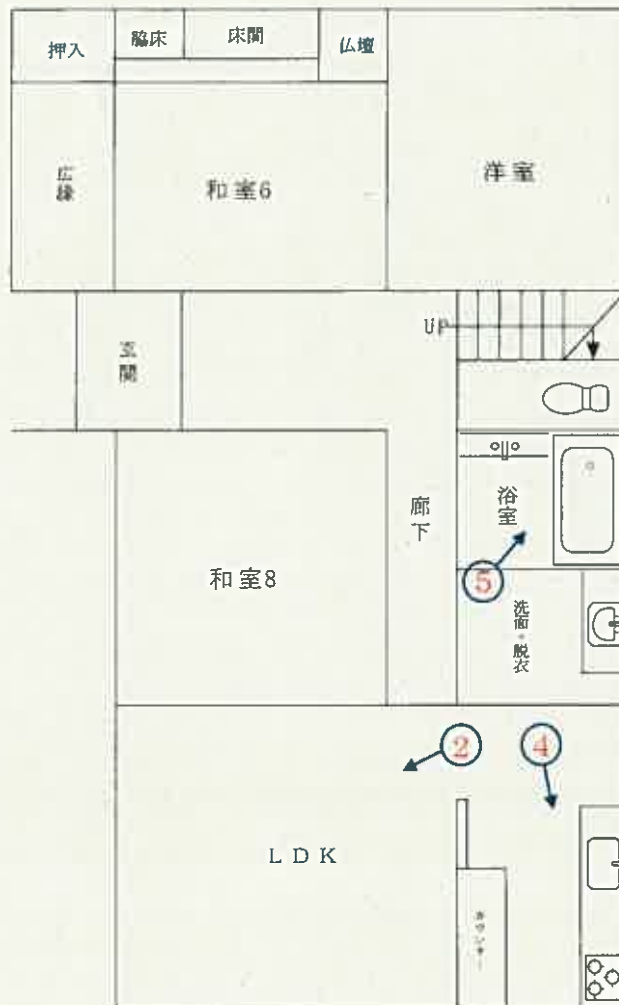
# 間取図(概略)

物件 2

| 区 分 | 主である建物 |
|---|---|
| 現況用途等 | 階層 2階建<br>現況用途 居宅<br>間取り 7LDK (詳細は間取図のとおり) |

| 区 分 | 主である建物 |
|---|---|
| 保守管理の状態 | 経年に伴う老朽化や陳腐化が認められる。全体として床や内壁の汚れが見られ、特に2階居室の内壁・天井等のクロスに傷みが目立っている。保守管理はやや劣る状態である。 |
