## 期 間 入 札 の 公 告

# 現況調査報告書

(物件7、9～11)

## 評 価 書

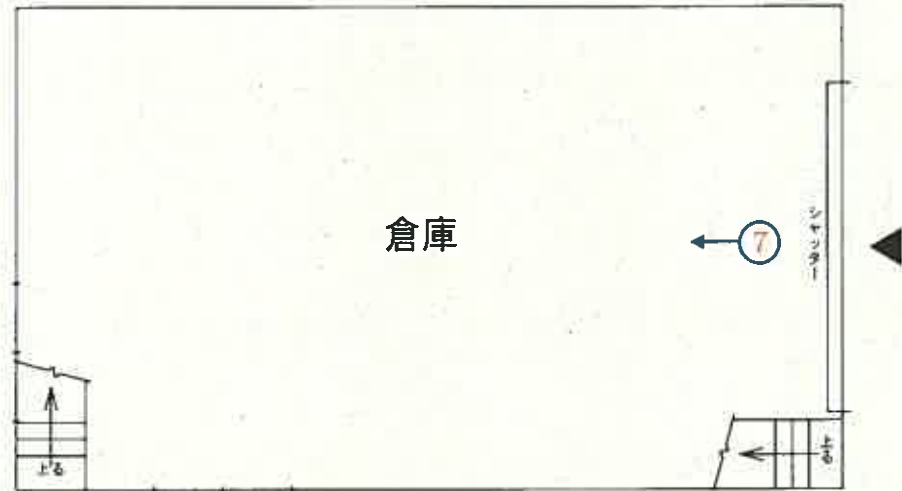
物件7建物間取図 縮尺1/100

| その他の事項 | 一階壁面が破損しているなど全体的に劣化している。 | | | |

| 保守管理の状態 | 簡易な建物で壁に一部穴があるほか基礎部分にクラックがある。利用<br>状況、保守管理の状態は劣る。 |
