## 期 間 入 札 の 公 告

建物の名称 正起花園ハイツ

## 現況調査報告書

## 評 価 書

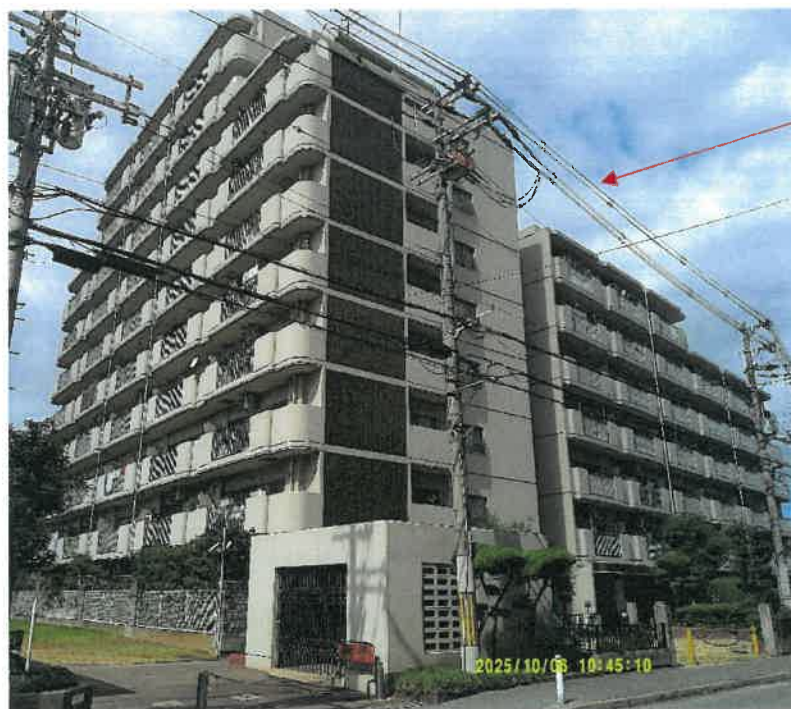
①

目的建物

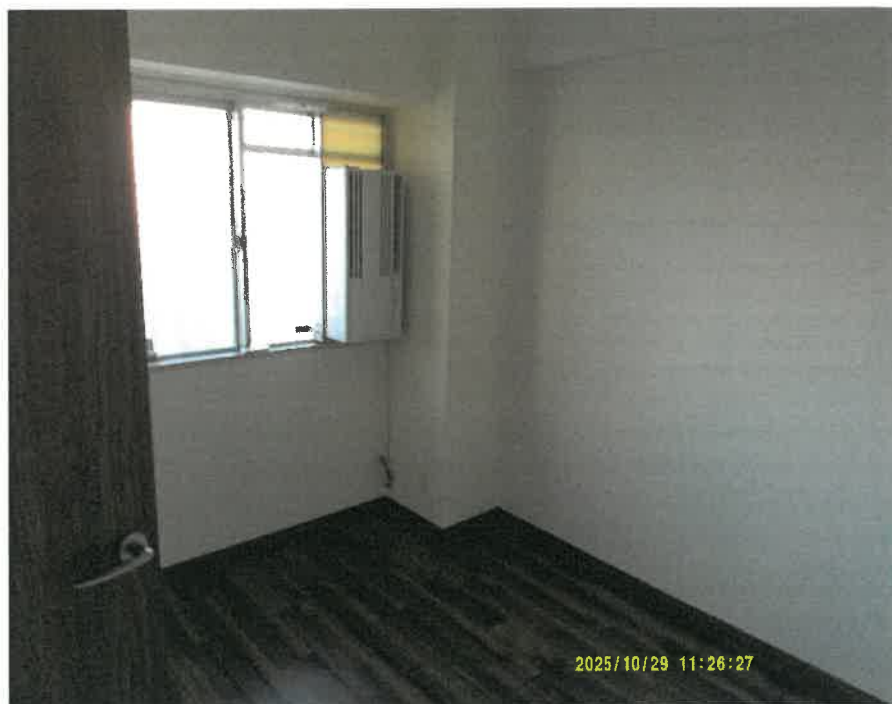
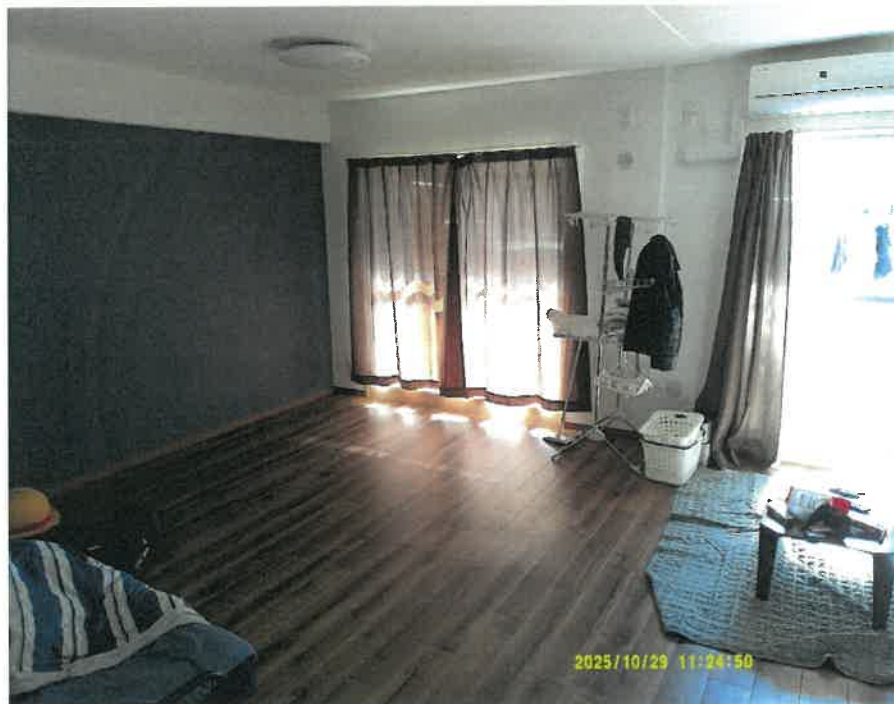
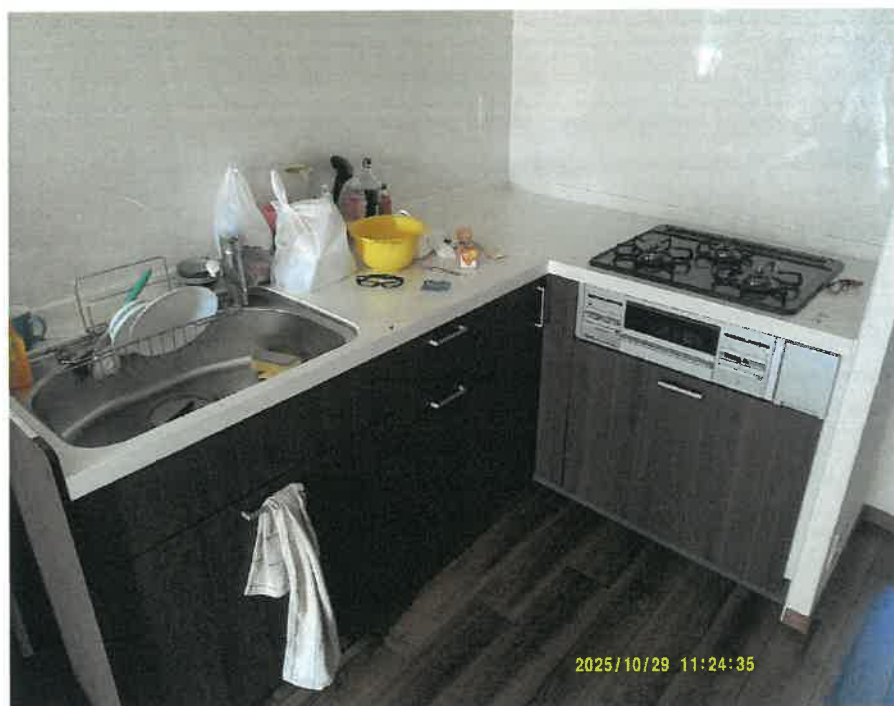
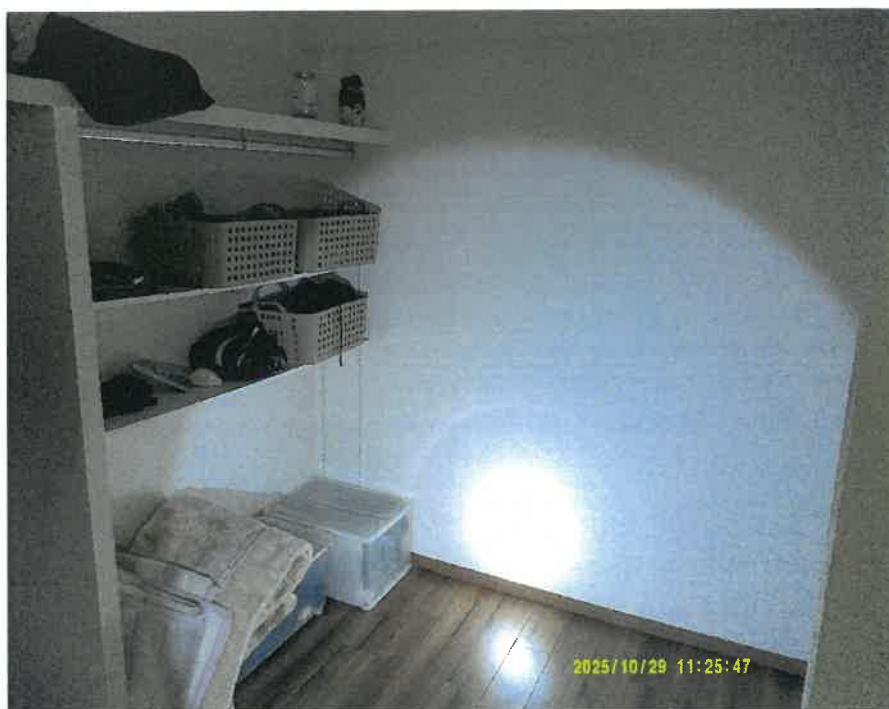
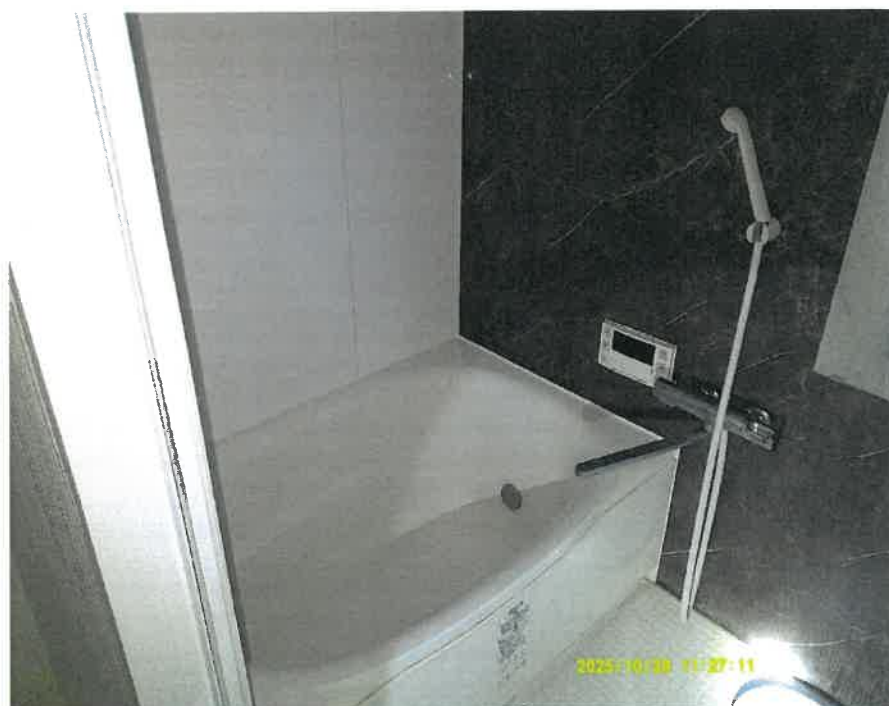
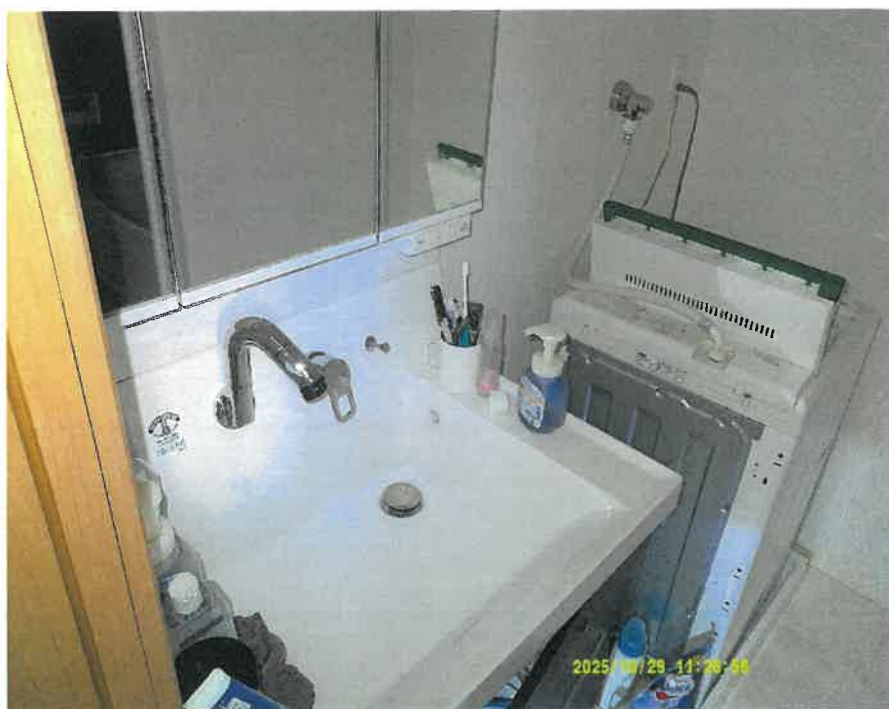
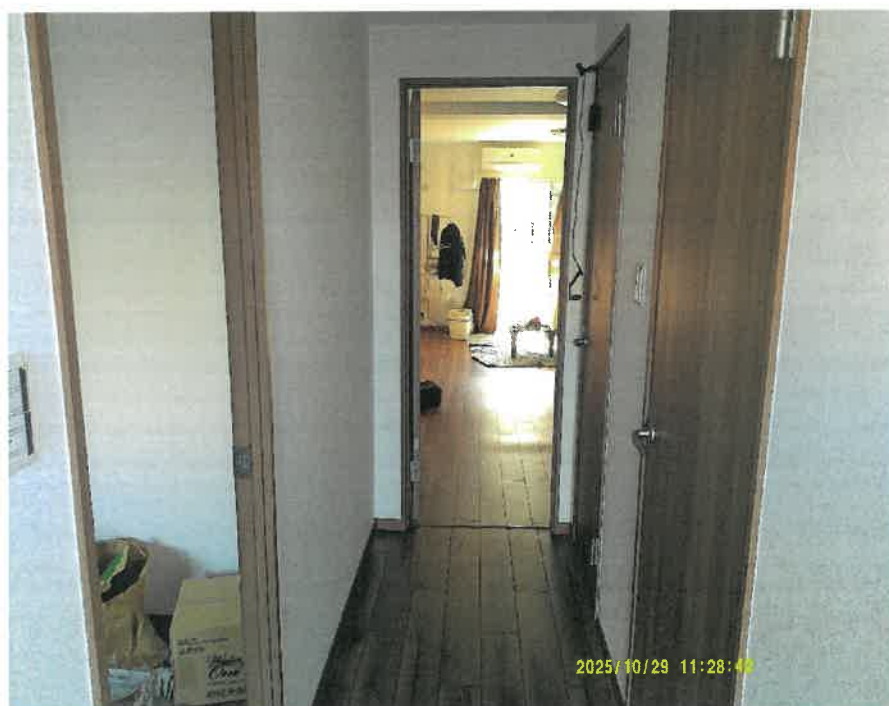
【写真】

- 1 目的建物の形状は、概ね間取略図のとおりであると思われる。
- 2 目的建物内部の状況は別紙添付写真のとおり。
- 3 目的建物内には、冷蔵庫、洗濯機、テレビ等の家財道具、日常生活用品等の動産類が存在する。
- 4 目的建物は、正起花園ハイツという名称の10階建てマンションの1階部分に位置する。
- 5 目的建物の課税床面積が登記床面積より大きいのは、共用部分を区分所有者の持分に応じて按分して課税しているからである。
- 6 目的建物内はリフォームがされており、リフォーム時期は不明であるが、比較的最近されたものと思われる。目的建物のLDK部分の床に傷みが認められた。

| 保守管理<br>の状態 | 専有部分では、全体的に、汚損、劣化等があり、床の撓み等、部分的に、損傷等も見られた。 | |
