建物の名称 シテイハイツこの花

令和 7年(ケ)第 478号  
令和 8年 1月 5日受理  
令和 年 月 日提出  
8.1.29

# 現況調査報告書

# 評 価 書

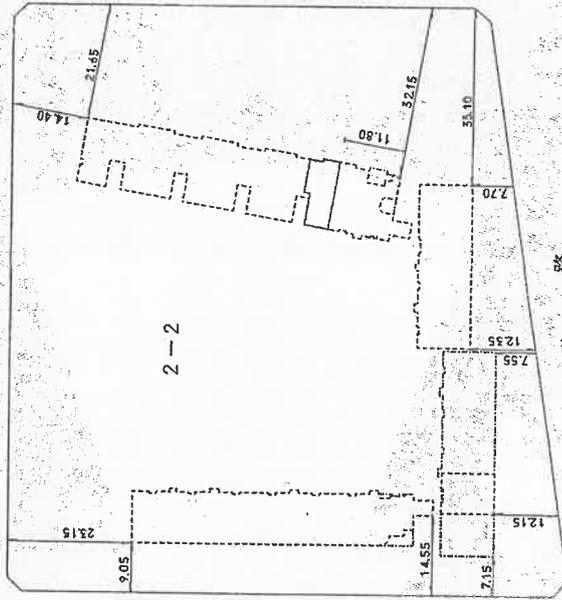
843135 各階平面図

4.26 X 5.72	=	24.3672	㎡
5.45 X 6.16	=	33.5720	㎡
2.86 X 0.50	=	1.4300	㎡
合計		59.3692	㎡
床面積		59.36	㎡

建築物の存する部分 5階

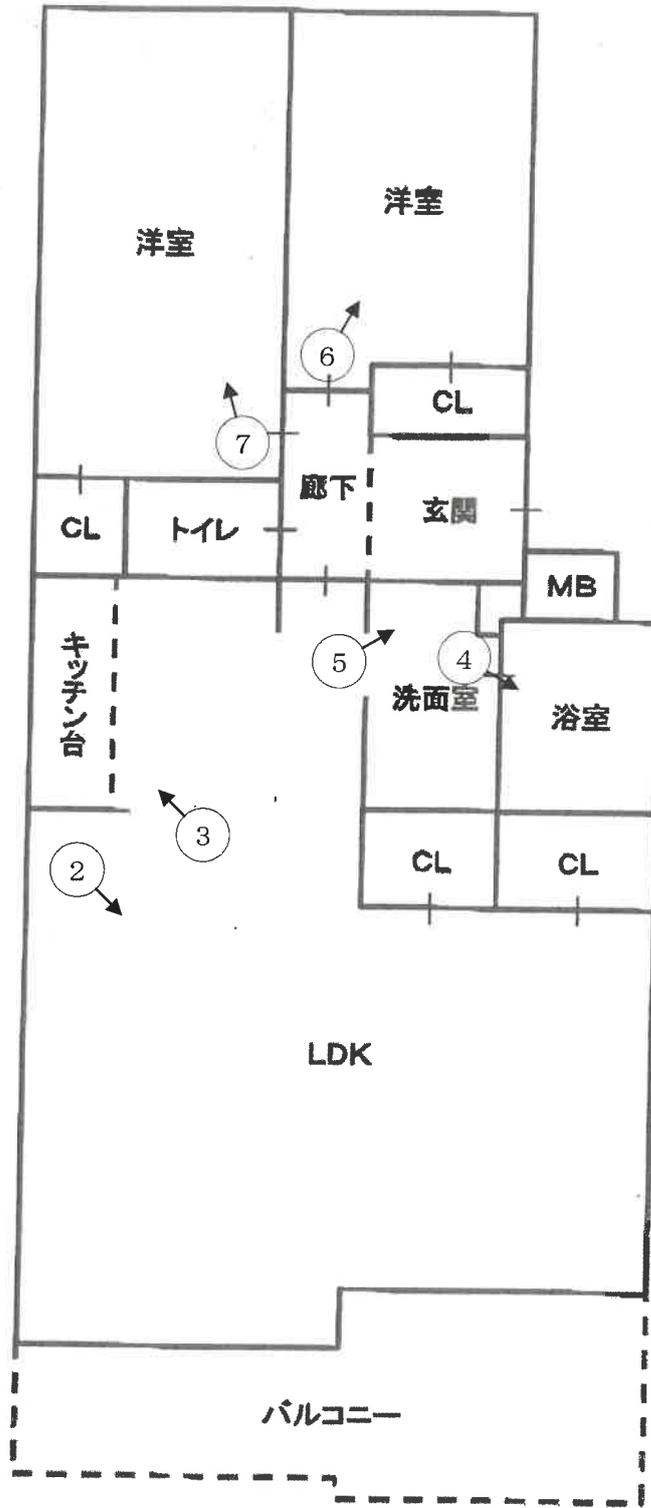
# 間取略図

- 1 表札等の表示  
表札 所有者の姓  
集合郵便受け 所有者の姓
- 2 敷地権の目的たる土地（符号1）の現況について
  - (1) 敷地権の目的たる土地は、目的建物の存在するシテイハイツこの花という名称のマンション及び付帯施設の敷地部分となっている。同土地南西部分に電柱が設置されている。
  - (2) 敷地権の目的たる土地は、建築基準法上の道路に接面している。
- 3 目的建物の現況について
  - (1) 目的建物の形状は、概ね間取略図のとおりである。
  - (2) 目的建物内部の状況は、LDKの壁紙に着色が見られるほかは経年相応の状態である。
  - (3) 目的建物内には寝具や少量の衣類のほか多数のダンボール箱等の動産が存置されている。また、所有者名が記載された書類等も存置されている。
- 4 目的建物の課税床面積が登記床面積より大きいのは、共用部分を区分所有者の持分に応じて案分して課税しているからである。
- 5 所有者の住民票の住所宛に照会書を郵送したが、連絡や回答はない。

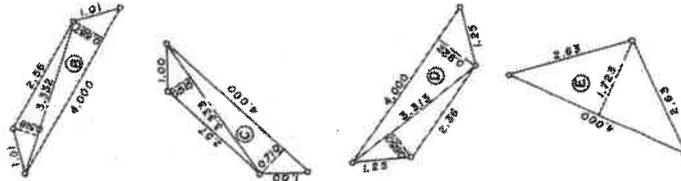
地積測量図

地番	底辺	高さ	積
② 2-3	4.000	0.687	2.748000
1	3.332	0.518	1.725876
2	3.332	0.518	1.725876
	合計		4.473976
	面積		2.236988
	地積		2.23m <sup>2</sup>

地番	底辺	高さ	積
② 2-4	3.333	0.515	1.716495
1	4.000	0.710	2.840000
2	4.000	0.710	2.840000
	合計		4.556495
	面積		2.2782475
	地積		2.27m <sup>2</sup>

地番	底辺	高さ	積
② 2-5	3.313	0.650	2.153450
1	4.000	0.922	3.688000
2	4.000	0.922	3.688000
	合計		5.841450
	面積		2.920725
	地積		2.92m <sup>2</sup>

地番	底辺	高さ	積
② 2-6	4.000	1.723	6.892000
1	4.000	1.723	6.892000
	合計		13.784000
	面積		6.892000
	地積		3.44m <sup>2</sup>

地番	公積	積
② 2-2	10660.135637	
	合計	10.8810605
	面積	10649.2536765
	地積	10649.25m <sup>2</sup>

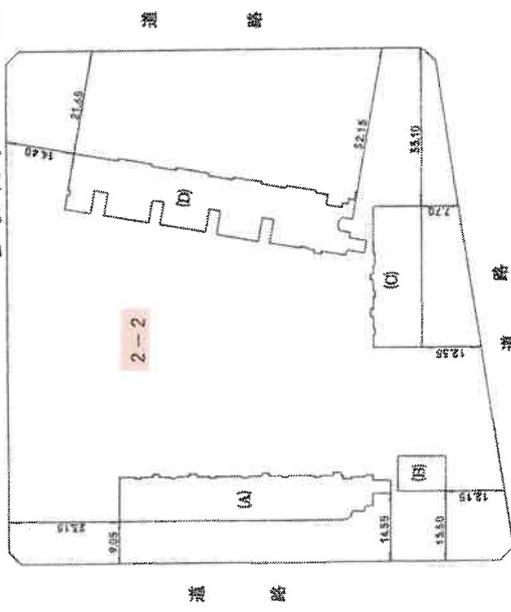
建物図面  
各階平面図

階	A	B	C	D	合計㎡
1	500.16	75.00	303.04	673.54	1551.74
2	512.67	377.86	303.04	690.79	1884.36
3	512.67	377.86	303.04	690.79	1884.36
4	512.67	377.86	303.04	690.79	1884.36
5	512.67	377.86	303.04	690.79	1884.36
6	512.67	377.86	303.04	690.79	1884.36
7	512.67	377.86	303.04	690.79	1884.36
8	512.67	377.86	303.04	690.79	1884.36
9	512.67	377.86	303.04	690.79	1884.36
10	512.67	377.86	303.04	690.79	1884.36
11	299.33	377.86	303.04	690.79	1671.02
12	299.33	377.86	303.04	690.79	1671.02
13	299.33	377.86	303.04	690.79	1671.02
14	299.33	377.86	303.04	690.79	1671.02
15	306.75	377.86	303.04	697.82	1685.45

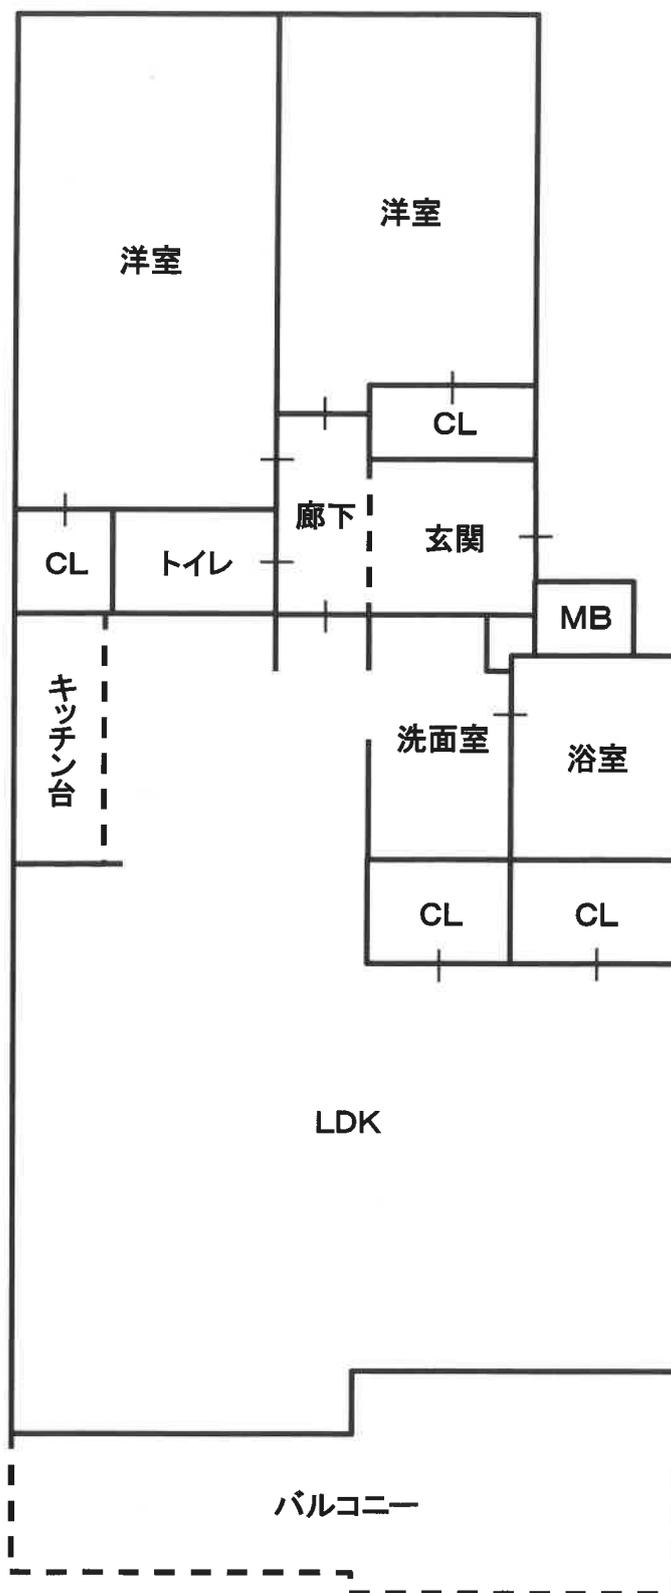
# 間取略図

構造	鉄骨鉄筋コンクリート造1階建	
位置	5階 (508号室) 開口部の方位：東向き (中間住戸)	
床面積	59.36㎡ (登記面積)	
間取り	2LDK (洋室2室)	
仕様	天井	ビニールクロス等
	床	フローリング等
	内壁	ビニールクロス等
	設備	キッチン台, トイレ, 浴室等
	その他	-
保守管理の状況	普通。LDKの壁紙に着色が見受けられるほかは、全体的に概ね経年相当の劣化, 損耗が認められる。なお, 寝具や少量の衣類のほか多数のダンボール箱等の動産が存置されている。	
管理費等	管理費	4,710円(月額)
	修繕積立金	8,790円(月額)
	滞納額	あり(令和8年1月9日現在) 404,700円(令和5年7月分～令和8年1月分) (ただし, 管理費は令和5年8月分から)
専有部分の利用状況等	占有については「現況調査報告書記載」のとおり。	
特記事項	設備等の稼働の状況を確認したものではない。
