現況調査報告書

不動産の表示	「物件目録」のとおり		
住居表示	大阪府東大阪市日下町8丁目3番28号		
土 地	物件1		
現況地目	<input checked="" type="checkbox"/> 宅地（物件1） <input type="checkbox"/> 公衆用道路（物件 ） <input type="checkbox"/> （物件 ）		
形 状	<input type="checkbox"/> 公図のとおり <input type="checkbox"/> 地積測量図のとおり <input type="checkbox"/> 建物図面（各階平面図）のとおり <input checked="" type="checkbox"/> 土地建物位置関係図のとおり <input type="checkbox"/>		
占有者及び占有状況	<input checked="" type="checkbox"/> 土地所有者 <input type="checkbox"/> その他の者 上記の者が本土地に下記建物を所有し、占有している <input type="checkbox"/> 「占有者及び占有権原」のとおり		
下記以外の建物（目的外建物）	<input checked="" type="checkbox"/> ない <input type="checkbox"/> ある（詳細は「目的外建物の概況」のとおり）		
その他の事項	「その他の事項」のとおり		
建 物	物件2		
種類、構造及び床面積の概略	<input checked="" type="checkbox"/> 公簿上の記載とほぼ同一である <input type="checkbox"/> 公簿上の記載と次の点異なる（ <input type="checkbox"/> 主たる建物 <input type="checkbox"/> 附属建物） <input type="checkbox"/> 種 類： <input type="checkbox"/> 構 造： <input type="checkbox"/> 床面積：		
物件目録にない附属建物	<input checked="" type="checkbox"/> ない 種 類： <input type="checkbox"/> ある 構 造： 床面積： {

評 価 書
(土地付建物)

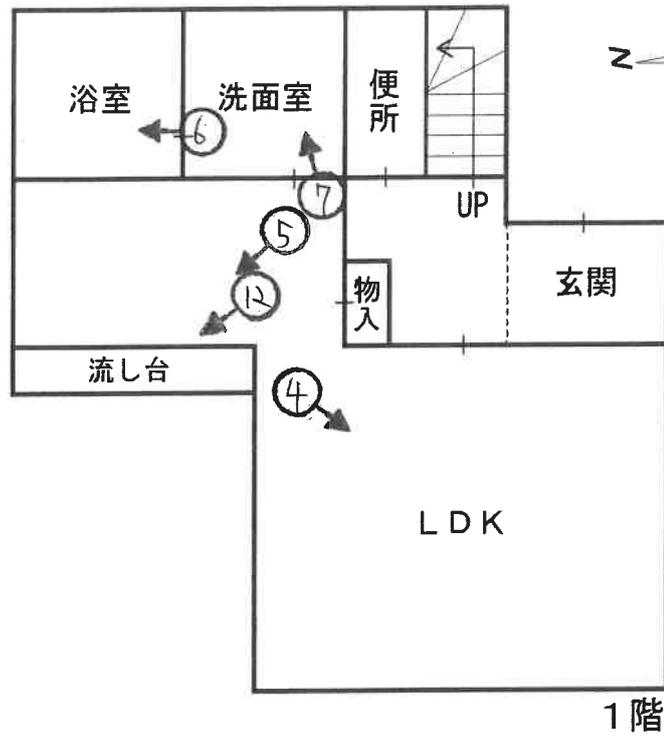
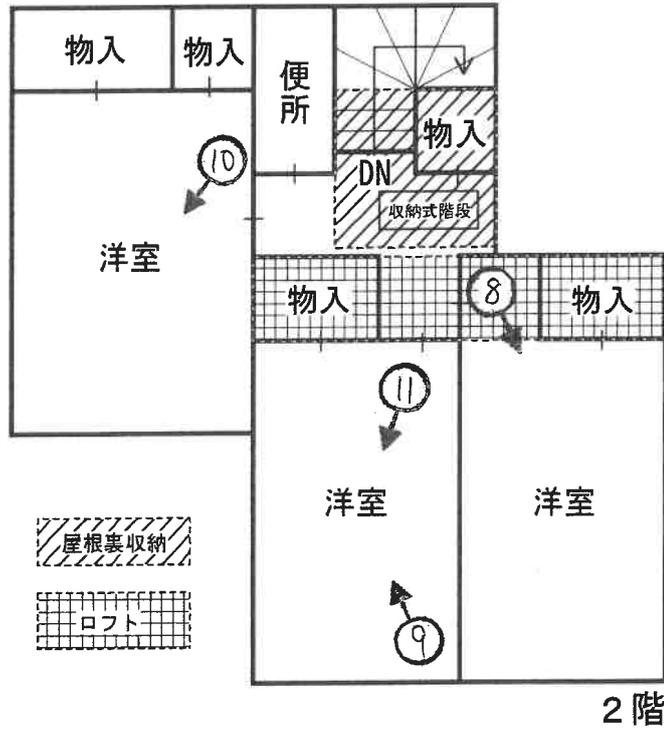
間取略図

- 1 目的建物の形状は、概ね間取略図のとおりであると思われる。
- 2 目的建物内部の状況は別紙添付写真のとおり。
- 3 目的建物内には、テレビ、箆笥等の家財道具のほか、衣服等の日常生活用品等の動産類が残置されている。
- 4 目的建物2階の南側および中央の洋室にはいずれもロフトが存在する。2階廊下天井部分に屋根裏収納が存在する。
- 5 目的建物は、1階LDKの流し台前の床に水漏れと思われる汚れ・腐食が見受けられ、1階LDKの壁クロスおよび浴室天井にカビが発生しており、洗面室の壁クロスに剥がれ等の損傷が見受けられ、2階南側および中央の洋室の天井に亀裂等の損傷が見受けられた。

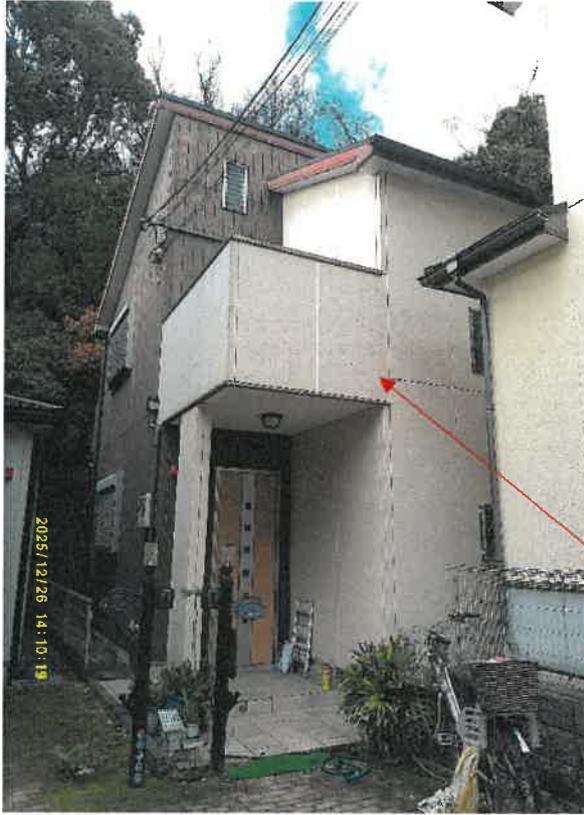
①

目的建物

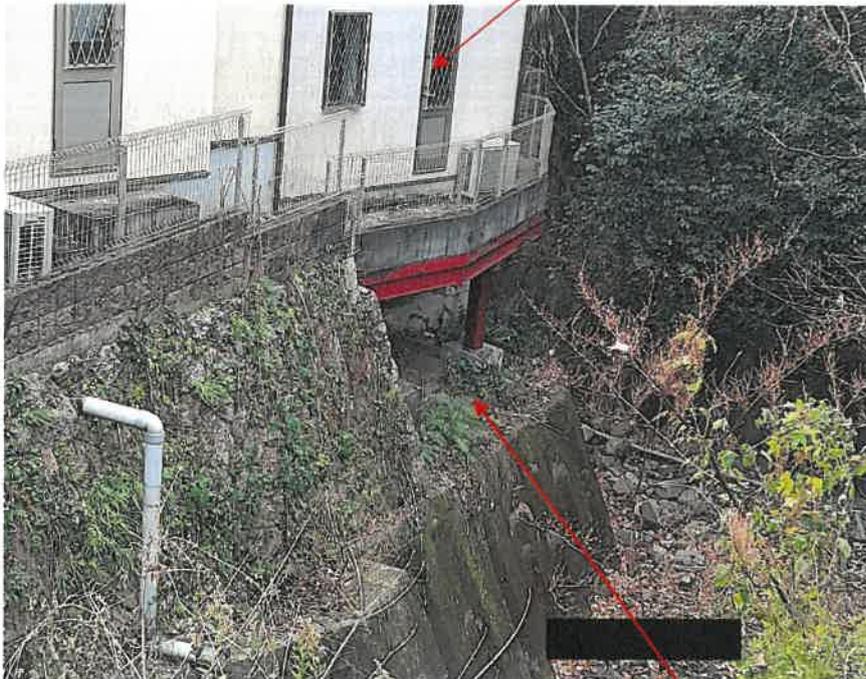
②

- 1 目的土地を適宜概測したところ、形状および地積は概ね地積測量図のとおりであると思われるが、目的土地の西から北西側境界付近（擁壁法面部分）は河川と隣接しており、建物敷地部分と高低差があり、立入・確認ができなかったことから、正確には専門家による測量を要する。
- 2 目的土地は目的建物の敷地となっている。ただし、目的土地の西から北西側は敷地面との間に約2ないし5メートルの敷地内高低差が存在する。目的土地の西から北西側は、目的建物の敷地面を支える支柱が存在し、敷地部分と目的土地の間は一部空間となっている。
- 3 目的土地の南東側接面道路は、建築基準法上の道路である。

目的土地

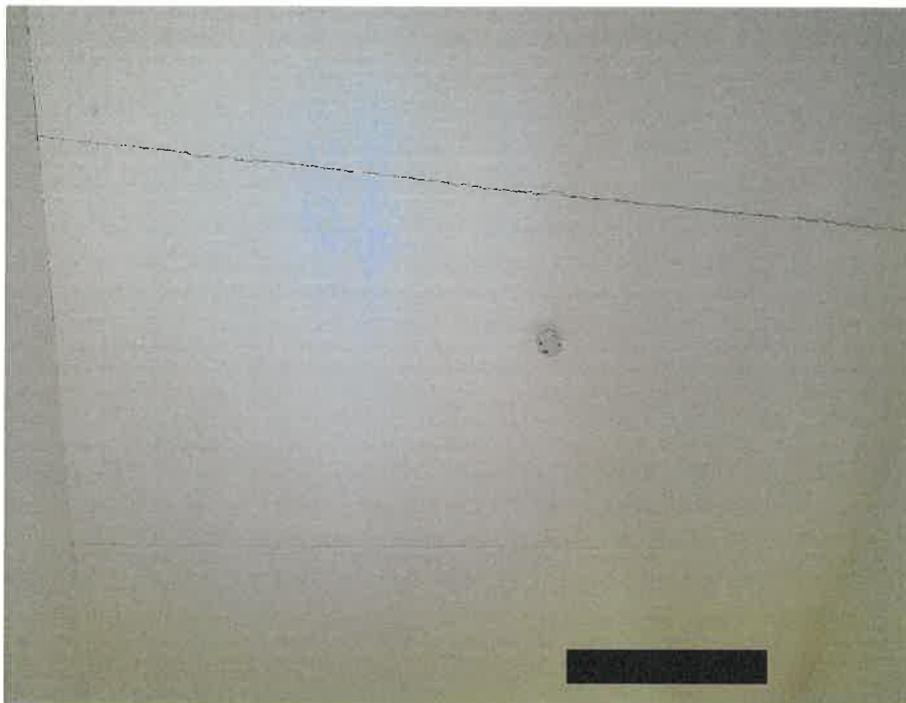
⑪ 2階中央洋室天井の亀裂の状況

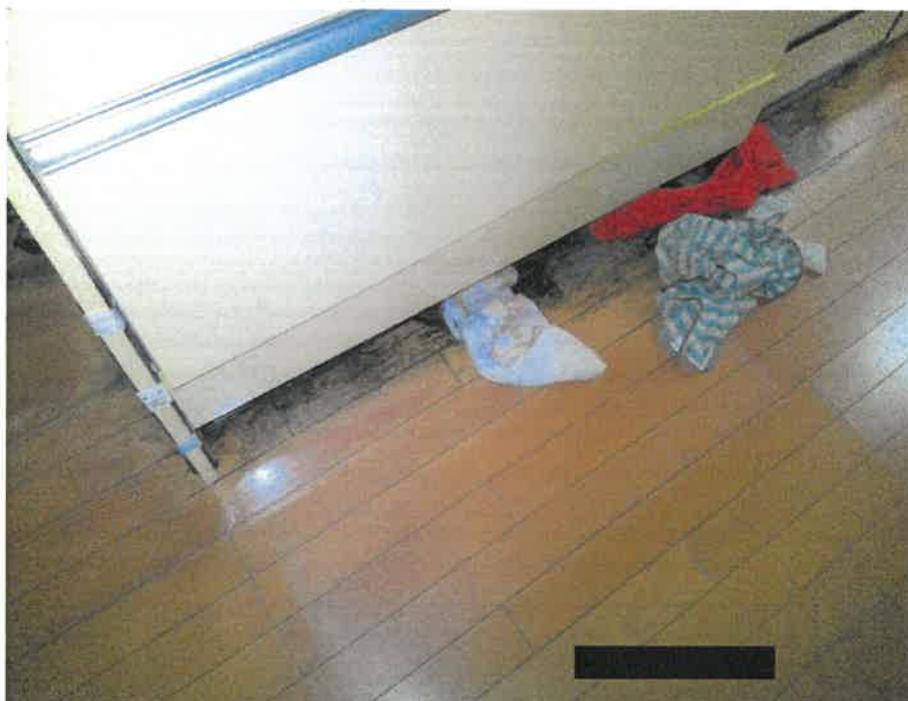
関係人の陳述等	
陳述者 (当事者等との関係)	陳述内容等
■所有者	<ol style="list-style-type: none">1 本物件には誰も居住しておらず、空き家の状態です。必要なものはすでに持ち出しており、不要な物を置いているだけの状況です。2 本物件の中で誰かに貸している部分などはありません。3 本物件内でペットを飼育したことはありません。4 本物件内で不具合がある箇所は、キッチンの流し台および洗面台の水漏れがあり、いずれも床面にも損傷があります。1階のリビングの壁には湿気でカビが発生しています。5 裏山の木が伸びてきて本物件2階のベランダ付近にかかっている状況です。6 本物件はオール電化物件です。

⑫ 流し台床面の破損状況
