## 期 間 入 札 の 公 告

建物の名称 コンポーゼ東大阪

# 現況調査報告書

# 評 価 書

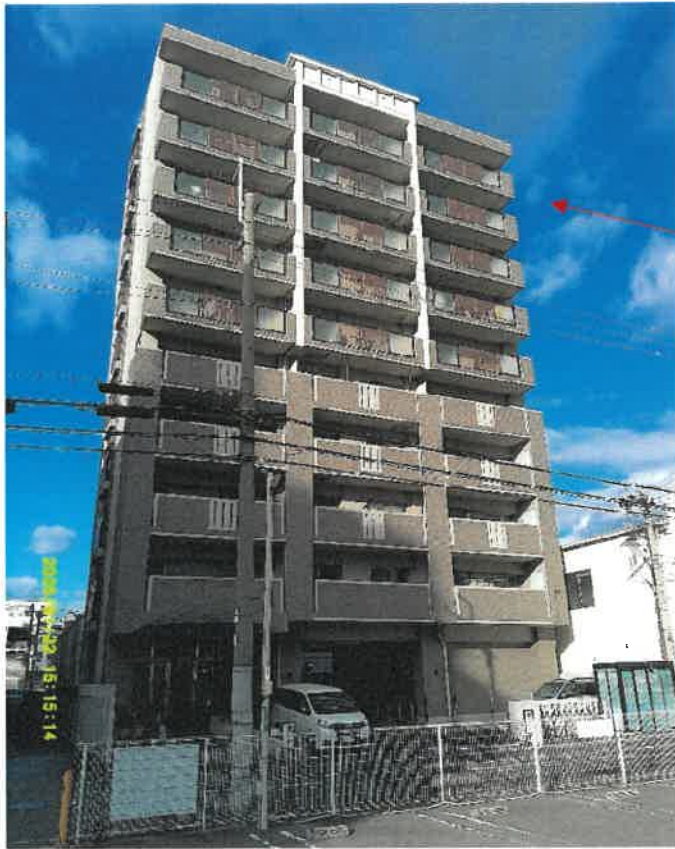
①

目的建物の存する  
一棟のマンション

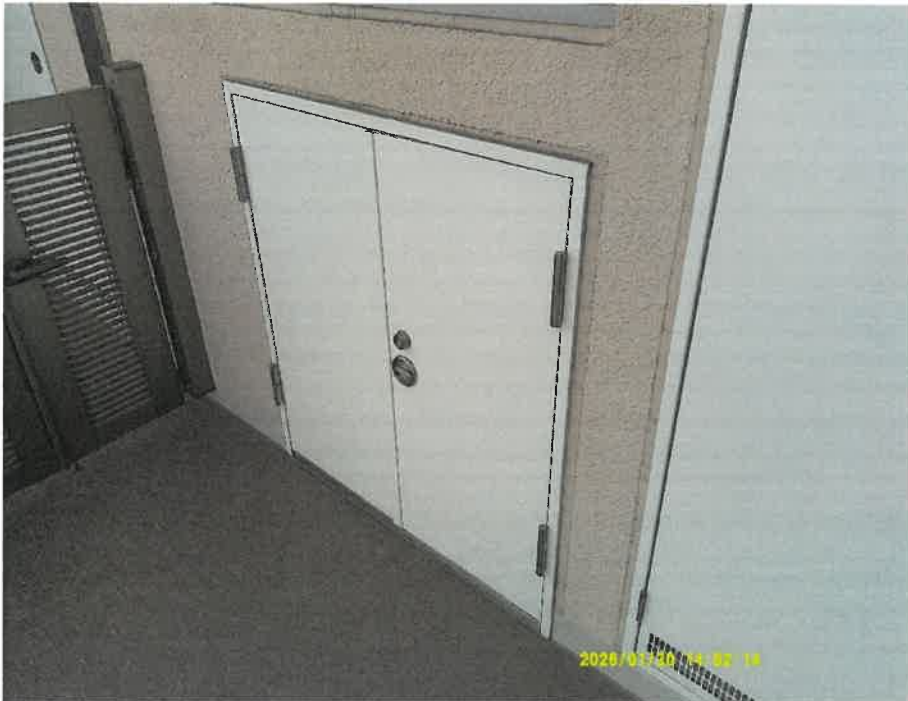
⑧ トランクルーム

- 1 管理費等以外の滞納金として、水道料金80,384円(令和4年3月分~令和5年9月分までの合計)、弁護士照会費用38,500円(令和6年7月分)、遅延損害金438,400円(令和4年2月分~令和7年12月分までの合計)がある。
- 2 マンション管理組合から上記1のほか、以下のとおり回答があった。  
当マンションの駐車場は全部で14台分あり、現在空きがある。当マンションは、管理規約によりペットの飼育は禁止されていない。
- 3 上記6のトランクルームの鍵については、玄関等と共用と思われるが、玄関の鍵を挿しても解錠できず、解錠技術者が解錠を試みたが、シリンダーが壊れていることが判明し解錠することができなかった。解錠技術者によれば、トランクルームの扉を開けるには、錠を壊すしかないとのことであった。
