期 間 入 札 の 公 告

現況調査報告書

土地建物位置関係図
令和7年（ケ）506号

評 価 書

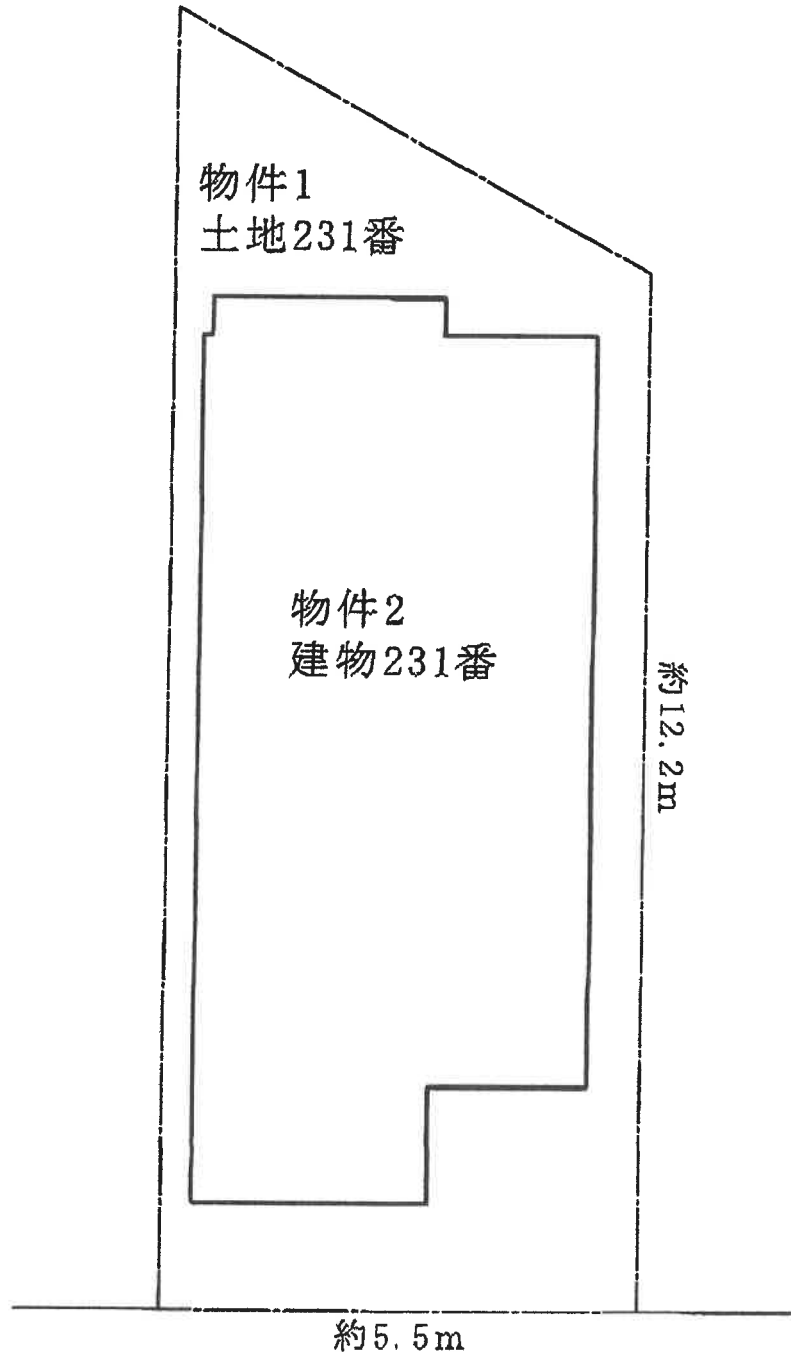
- (1) 目的土地について法務局に地積測量図の備付けはないが、現地にて適宜概測したところ、形状は概ね土地建物位置関係図のとおりであり、公簿面積とほぼ一致すると思われるが、正確には専門家の測量等を要する。
- (2) 目的土地は目的建物の敷地をなしている。
- (3) 目的土地の接面道路は、建築基準法上の道路である。

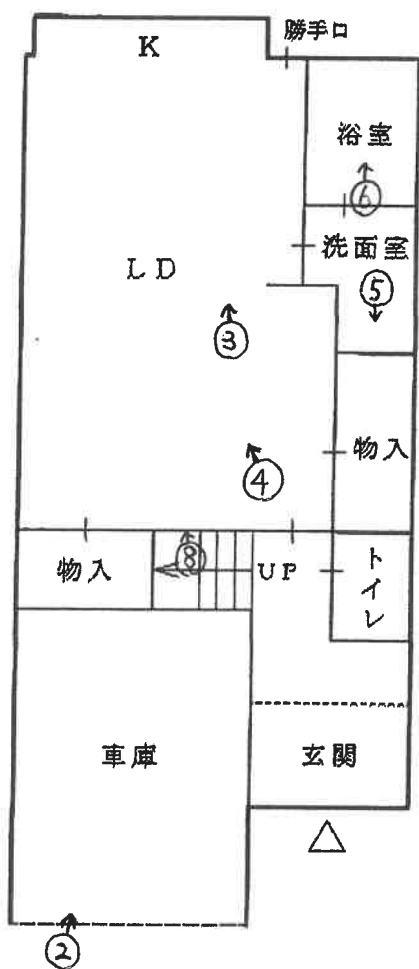
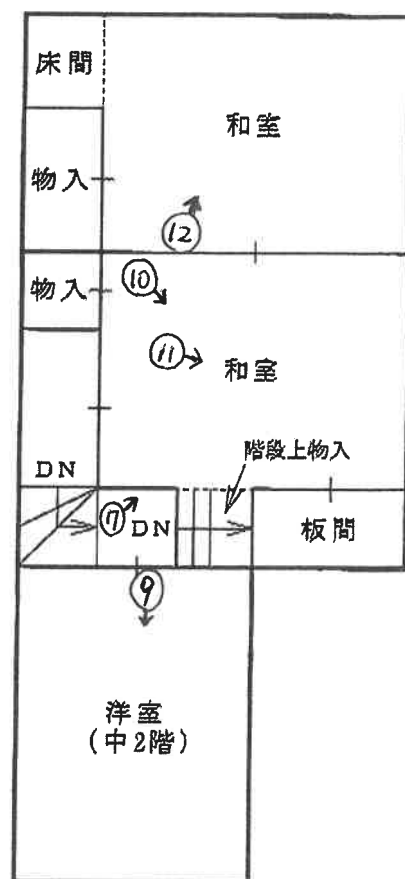
間取図 (概略図)

- (1) 目的建物の形状は、概ね間取図（概略図）のとおりであると思われる。
- (2) 登記上の2階洋室部分は、1階車庫の上部に存し、現況は中2階に位置する。
- (3) 1階車庫部分の天井高は約1.8mである。
- (4) 目的建物内部の状況は別紙添付写真のとおり。
- (5) 目的建物内には、冷蔵庫、洗濯機、テレビ等の家財道具、日常生活用品、廃棄物等の動産類が散在している。
- (6) 目的建物は全体的に老朽化が激しく、維持管理状況も劣る。疵、破損、汚損、変色等が内壁・天井・床面の随所にみられ、建具も全体的に損傷している。また内壁の陥没・ひび割れ、天井の雨漏り跡、外壁の損傷・ひび割れも散見された。
- (7) 目的建物内で犬が一匹飼育されており、室内には強い動物臭が感じられた。床には犬の排泄物が落ちていたり、こびり付いていたりする箇所がある。
- (8) 目的建物には上記のほか、経年相当の劣化、損耗が認められた。
- (9) 目的建物には大量の動産類があり、目視による確認ができなかった箇所も多く、これらの箇所に損傷等が存する可能性がある。

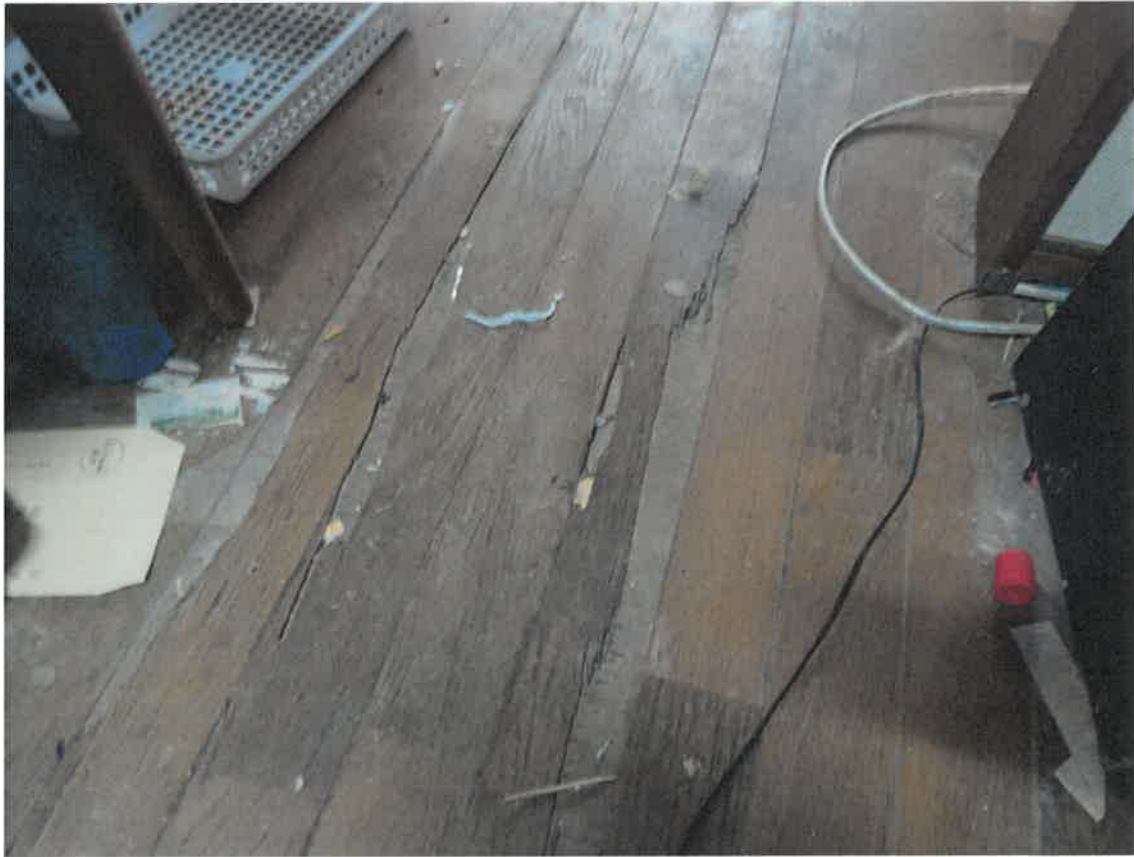
3 床面の損傷

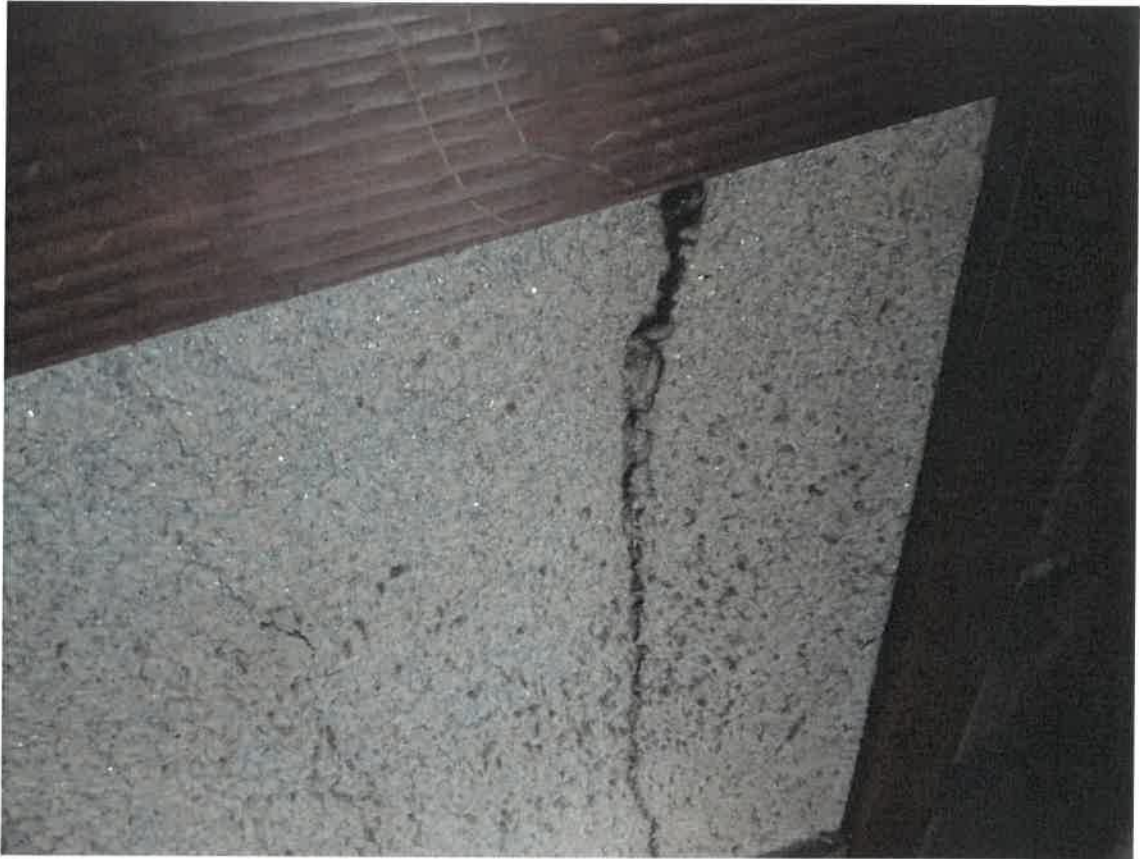
7 壁面の陥没

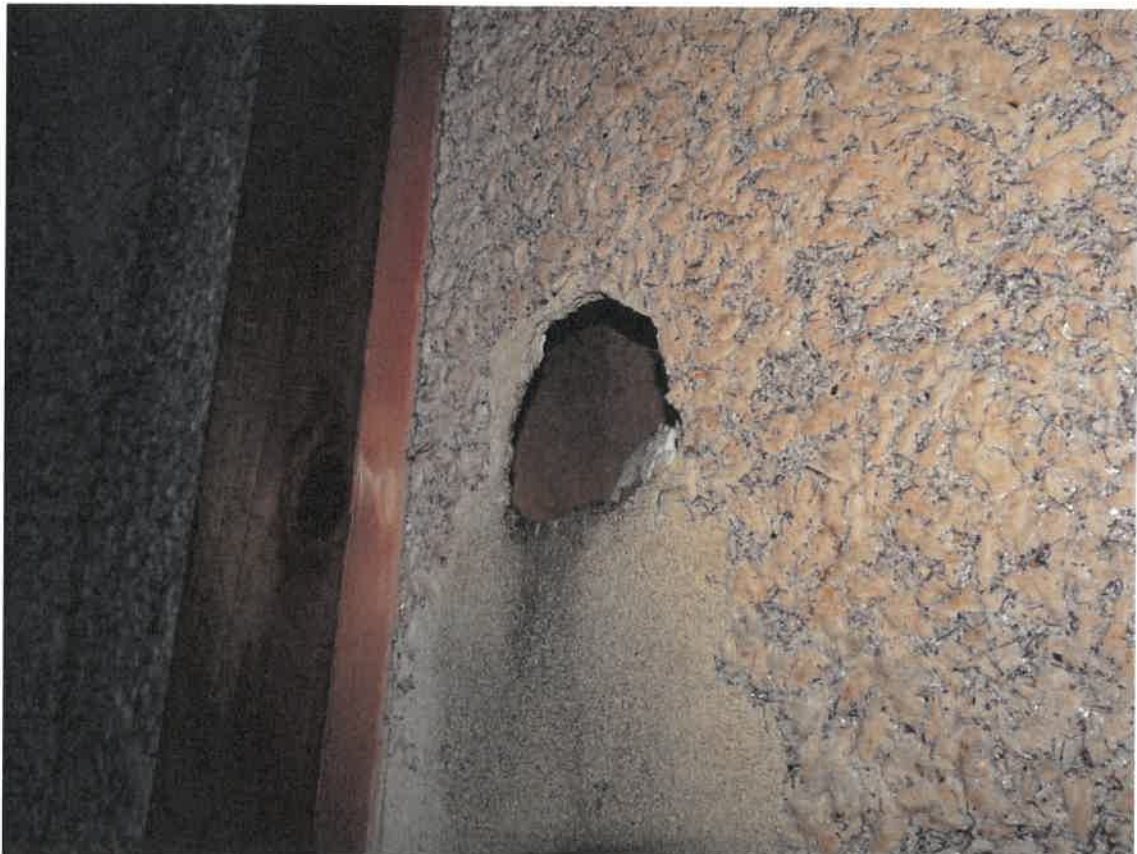
8 壁面の穴

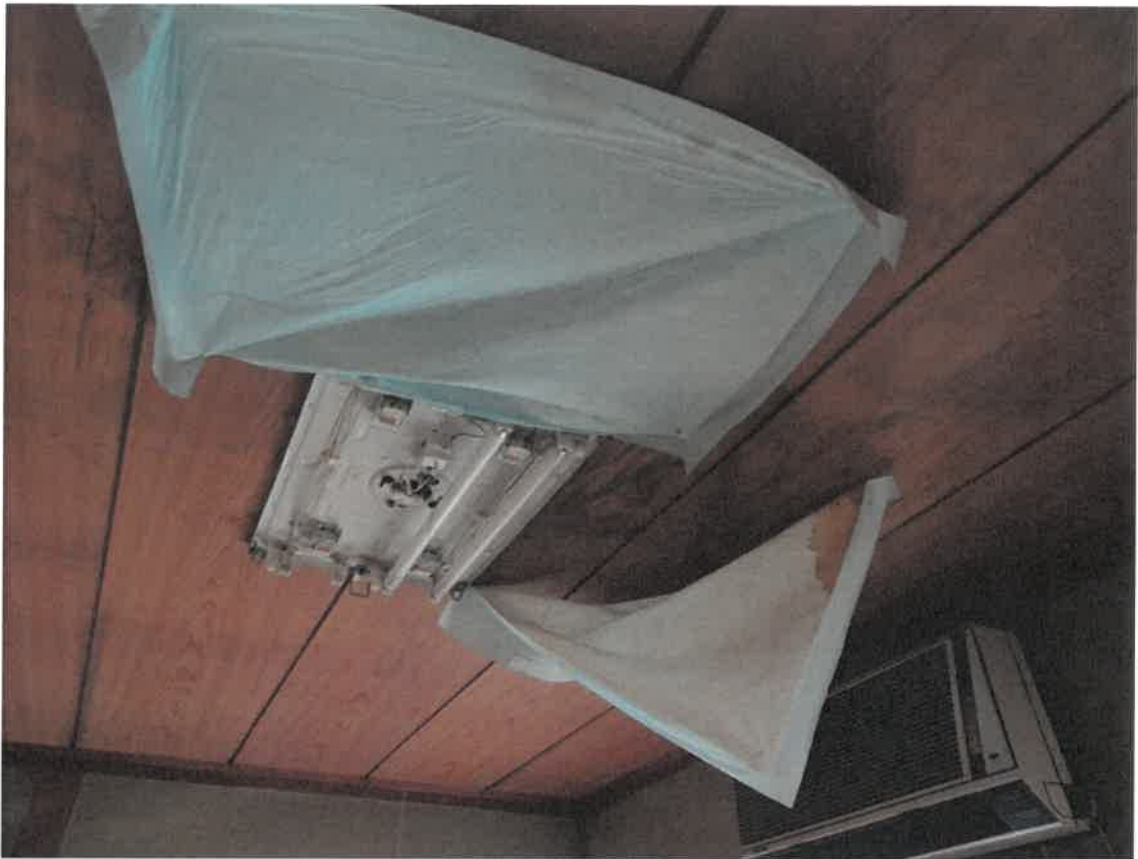
関係人の陳述等	
陳述者 (当事者等との関係)	陳述内容等
■所有者	1、目的建物は、私が住居として使用しています。 2、目的建物は、増築・改築等していません。 3、目的建物2階の天井から雨漏りします。 4、トイレが水漏れしています。

11 天井のシミ（雨漏り跡）

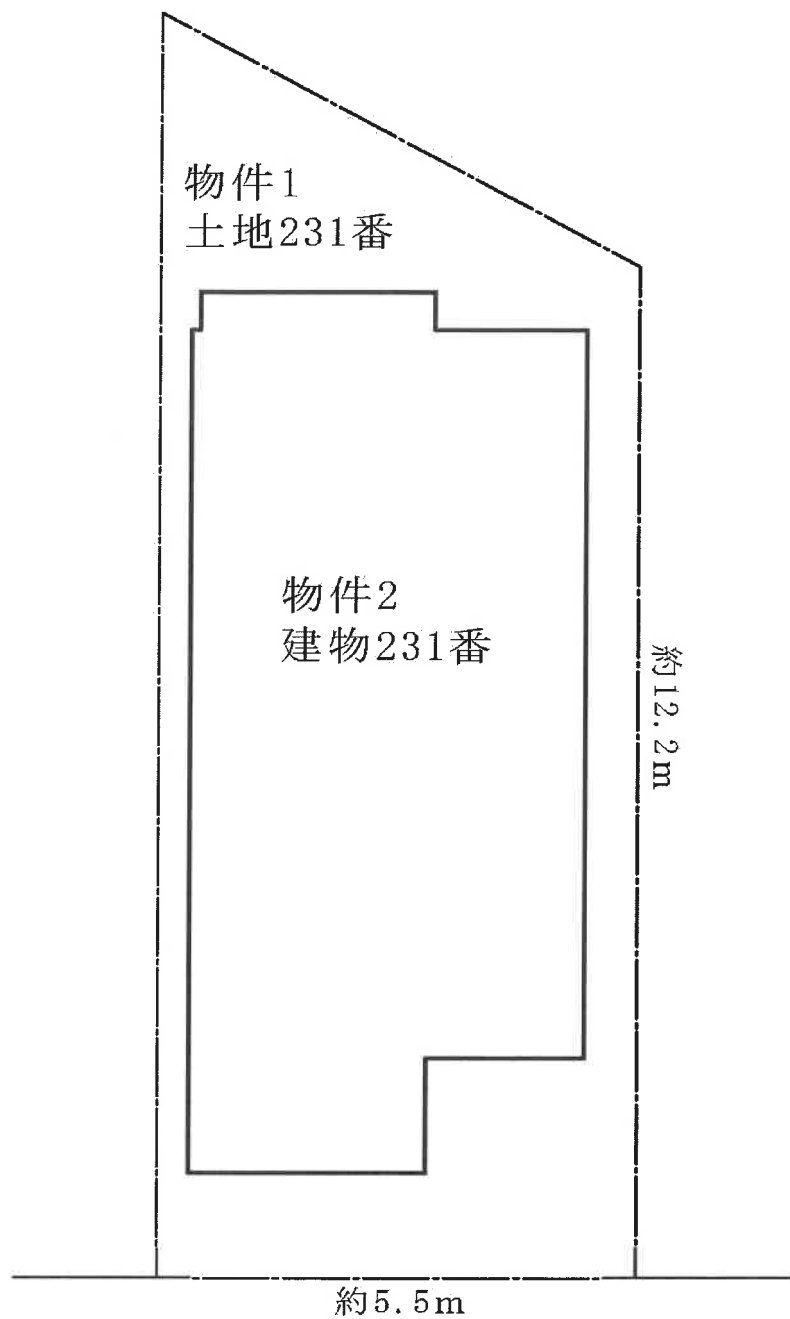
土地建物位置関係図

番号	所 在 等	登 記	現 況
1	所 在 地 番 地 目 地 積	物件目録記載のとおり	下記特記事項記載のとおり
2	所 在 家 屋 番 号 種 類 構 造 床 面 積	物件目録記載のとおり	同左
番号	特 記 事 項		
1	<ul style="list-style-type: none"> 管轄法務局に地積測量図の備え付けは無い。 対象土地の位置、形状については、公図、建物図面、土地区画整理事業による画地確定図、現地調査等から概ね土地建物位置関係図のとおりと確定した。また、地積については概ね登記数量と一致するものと思われる。ただし、詳細については専門家による調査、測量等を要する。 		
2	<ul style="list-style-type: none"> 特にない。

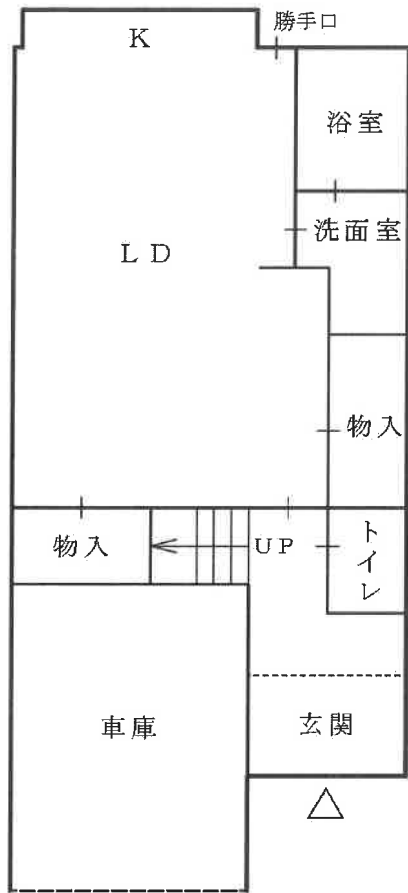
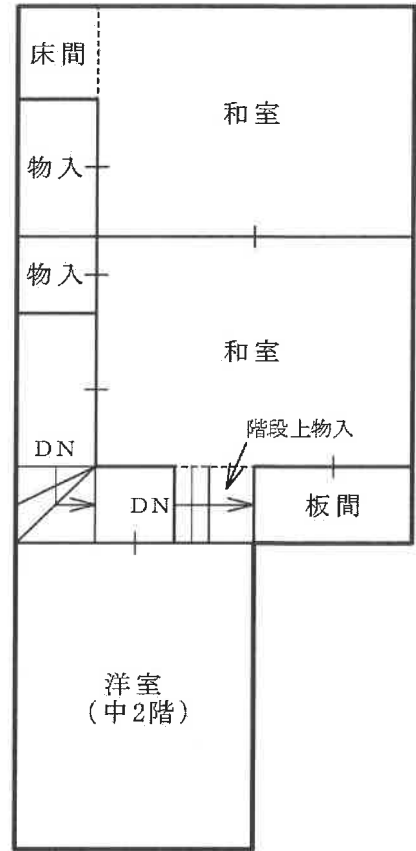
間取図 (概略)

区 分	主である建物	
建築時期及び経済的残存耐用年数等	建 築 年 月 日	昭和57年4月1日 新築 (登記記載)
	経 過 年 数	約44年
	経済的残存耐用年数	0年
仕 様	構 造	木造
	屋 根	瓦葺
	外 壁	モルタル 等
	内 壁	板貼, 綿壁, クロス 等
	天 井	クロス, 板貼 等
	床	フローリング, 畳 等
	設 備	電気, 給排水設備, ガス 等
	そ の 他	特になし
床面積（現況）	延 83.20㎡	
	増築はなく, 登記と現況数量は概ね同じである。	
現 況 用 途 等	階 層	2階建
	現 況 用 途	居宅・車庫
	間 取 り	3LDK+車庫
品 等	低位	
保守管理の状態	劣る	
建物の利用状況	現況調査報告書記載のとおり。	
特記事項	<p>(1) 建物外部及び内部の状況については概ね以下のとおりであり, 老朽化が進行しており, 維持管理状況も劣る。</p> <p>【外部】</p> <ul style="list-style-type: none"> ・車庫付近の外壁に破損, ひび割れが見られたほか, 玄関上部のバルコニー付近にもひび割れが確認された。 <p>【内部】</p> <ul style="list-style-type: none"> ・壁面に破損, ひび割れ等が各所に見られ, 汚損箇所も多数確認された。 ・床材の破損, 汚損, シミ等が各所で見られた。また, 動産類が多く, 目視確認できていない箇所も多い。 ・2階に存する建具(襖, 障子等)が全体的に破損しており, 取り外されている襖もある。 ・2階南東側和室及び板間付近の天井に雨漏り跡が見られた。 ・室内は動産類, ゴミなどが散在している。 ・室内で犬を飼育しており, 排泄物が落ちていたほか, 強い動物臭が感じられた。 <p>(2) 所有者への聴取によると, 「現在雨漏りしている箇所は2階南東側の和室部分のみ。」とのことである。</p>
