## 期 間 入 札 の 公 告

# 現況調査報告書

令和7年（ケ）第529号

評 価 書  
(土地付建物)

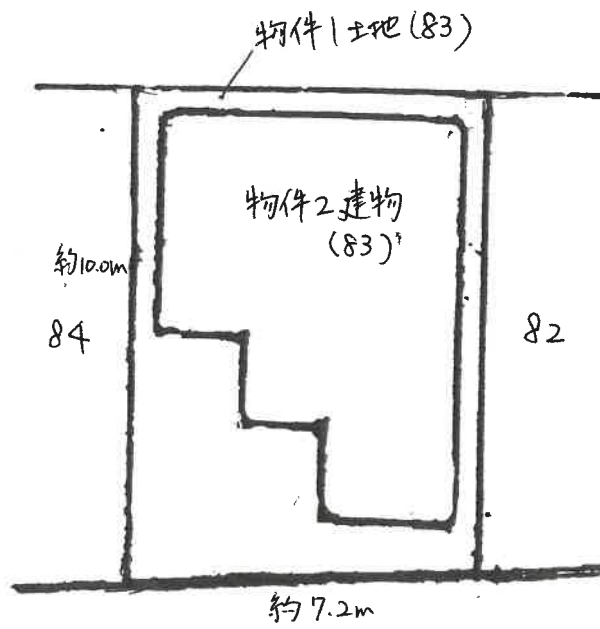
# 土地建物位置関係図

- (1) 目的土地について法務局備付の地積測量図は存在しない。換地図面等を参考に現地にて概測したところ、形状は概ね土地建物位置関係図のとおりであり、公簿面積とほぼ一致すると思われるが、現地には境界標等が存在せず、且つ一部検尺できなかった箇所もあるため、正確には専門家の測量等を要する。
- (2) 目的土地は目的建物の敷地をなしている。
- (3) 目的土地の接面道路は、建築基準法上の道路である。
- (4) 目的土地上には自転車、洗濯機などの動産が残置されている。

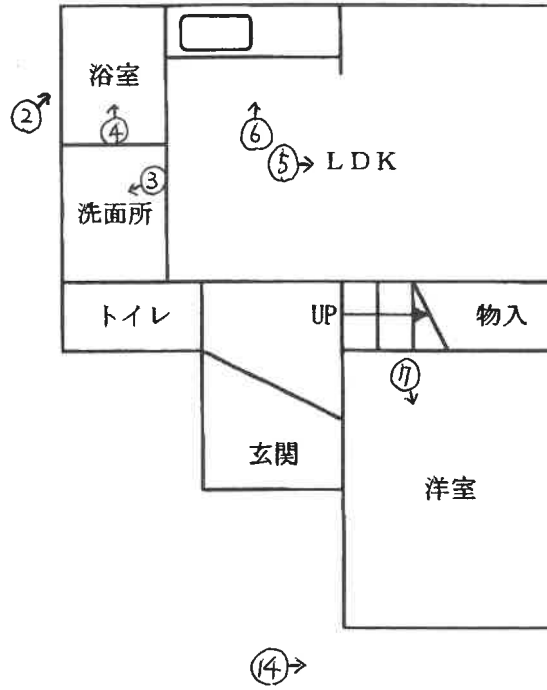
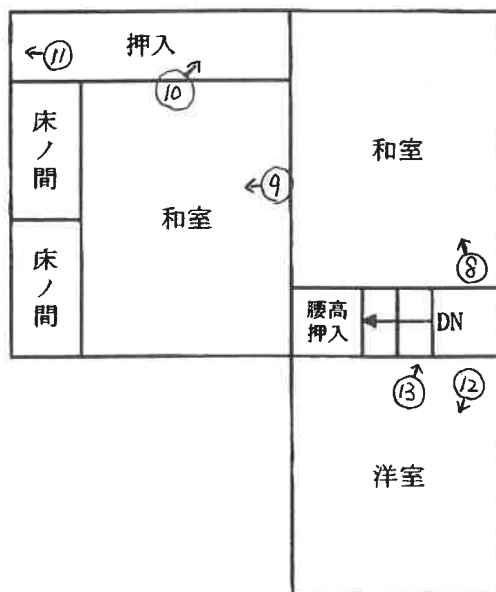
間取略図

- (1) 目的建物の形状は、概ね間取略図のとおりであると思われる。
- (2) 目的建物内部の状況は別紙添付写真のとおり。
- (3) 目的建物内には、家具・生活用品等の動産類が残置されており、堆積した埃、蜘蛛の巣などから、長期不在である様子が伺われた。
- (4) 目的建物の外壁に膨れている箇所がみられた。
- (5) 2階南西側和室押入れ内に雨漏り跡と思われるシミ、壁面のひび割れがある。また2階洋室に壁面クロスの剥離がみられた。
- (6) 目的建物は全体的に汚れが目立つほか、経年相当の劣化、損耗が認められた。
