期 間 入 札 の 公 告

現況調査報告書

評 価 書

(土地付建物)

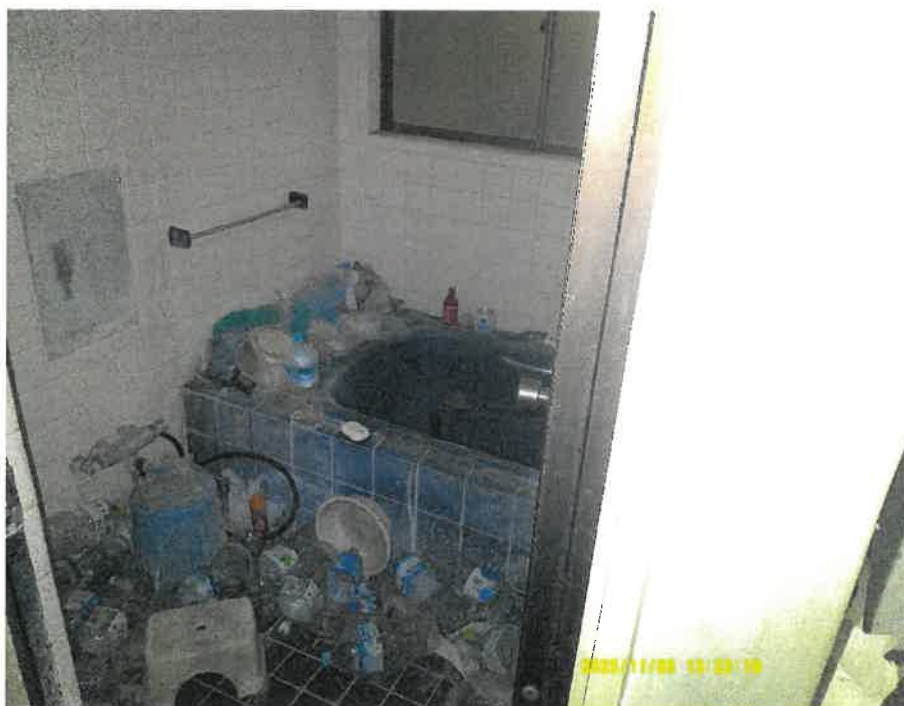
⑭ 物件 4 符号 5

区 分	符号3		符号4	符号5
建築時期及び 経済的残存 耐用年数等	建築 年月日 経過 年数 経済的 残存耐 用年数	不明 — 約0年	不明 — 約0年	不明 — 約0年
仕 様	構 造	木造	木造	木造
	屋 根	瓦葺	瓦葺	瓦葺
	外 壁	漆喰等	漆喰等	吹付等
	内 壁	板貼等	板貼等	タイル貼等
	天 井	板貼等	不明	不明
	床	板貼等	不明	土間等
	設 備	—	—	—
床面積（現況）	延 42.77㎡ ・登記延床面積は36.32㎡ ・課税数量と概ね一致すると 推定される。 ・東側で、物件4（符号2） と接着している。		延 41.05㎡ ・登記延床面積は18.87㎡ ・課税数量と概ね一致すると 推定される。 ・西側で、物件4（符号2） と接着している。	延 約 12㎡ ・登記延床面積は20.26㎡ ・課税数量は13.81㎡
現況用途等	階 層	2階建	2階建	1階建
	現況用途	倉庫	倉庫	浴室・脱衣所・洗面所
	間取り	間取略図参照	間取略図参照	間取略図参照
品 等	普通		普通	普通
保守管理の状態	ごみ等の大量の動産が残置されており、床面や壁面を確認できない箇所もあるが、維持管理状態に劣り、経年以上の損傷が見られ、保守管理の状態は劣る。			
建物の利用状況	現況調査報告書のとおり		現況調査報告書のとおり	現況調査報告書のとおり
特 記 事 項	①建築確認（無）、検査済証（無） ②設備機器の作動の状況は未確認である。 ③目的建物について、目視した限りにおいてアスベスト含有吹付材は確認できなかった。但し、アスベスト含有建材が使用されている可能性は否定できない。なお、アスベスト使用の詳細については専門調査機関の分析調査を要する。		①建築確認（無）、検査済証（無） ②設備機器の作動の状況は未確認である。 ③目的建物について、目視した限りにおいてアスベスト含有吹付材は確認できなかった。但し、アスベスト含有建材が使用されている可能性は否定できない。なお、アスベスト使用の詳細については専門調査機関の分析調査を要する。	①建築確認（無）、検査済証（無） ②設備機器の作動の状況は未確認である。 ③目的建物について、目視した限りにおいてアスベスト含有吹付材は確認できなかった。但し、アスベスト含有建材が使用されている可能性は否定できない。なお、アスベスト使用の詳細については専門調査機関の分析調査を要する。 ④物件4（符号5）の屋根にソーラーパネルと思われる設備が設置されていた。

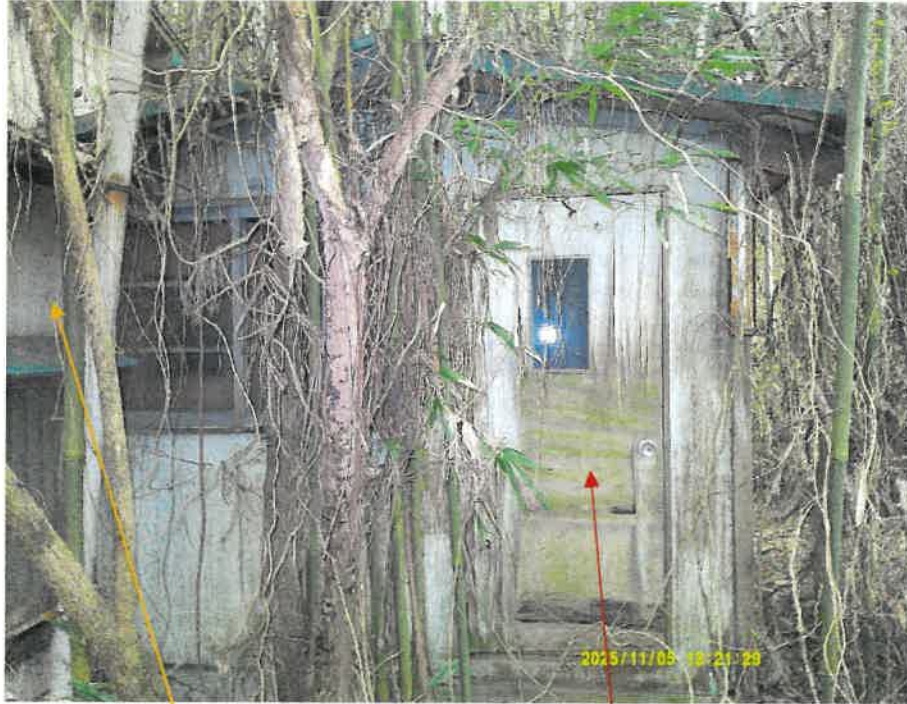
⑮ 物件 4 符号 6

目的外建物

符号 6

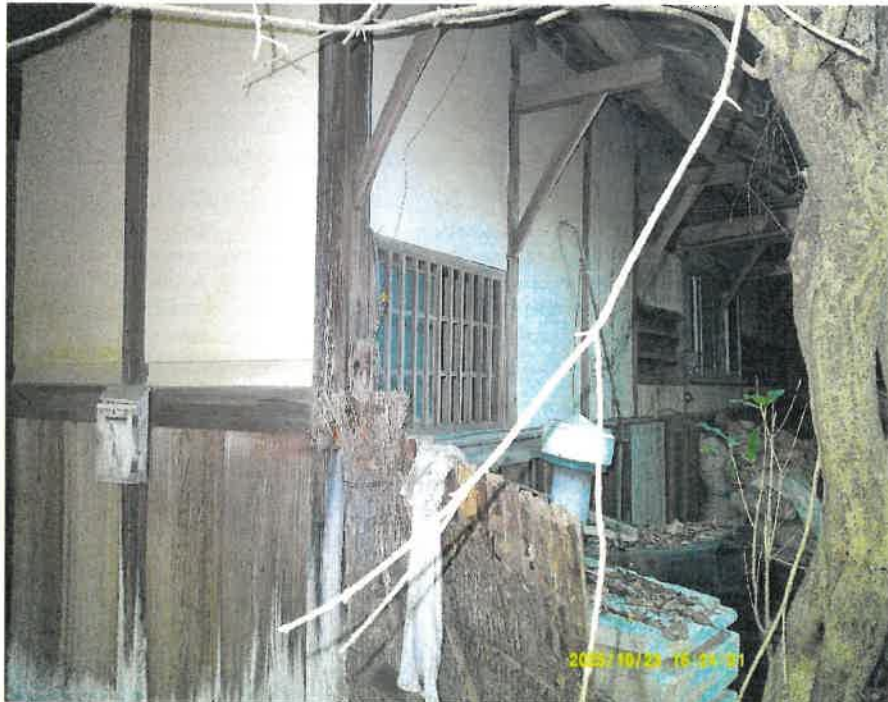
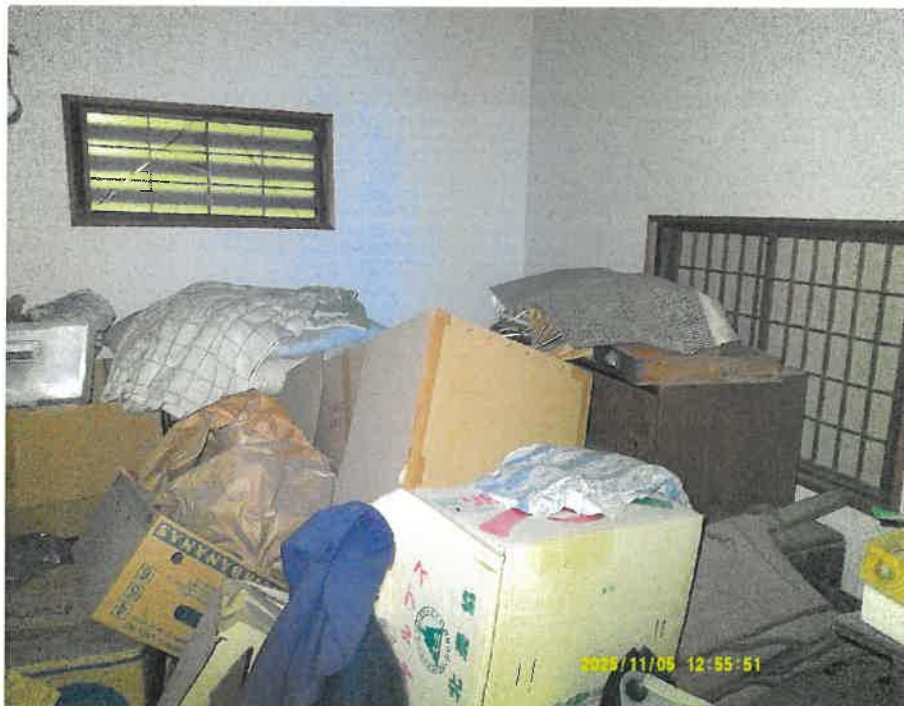
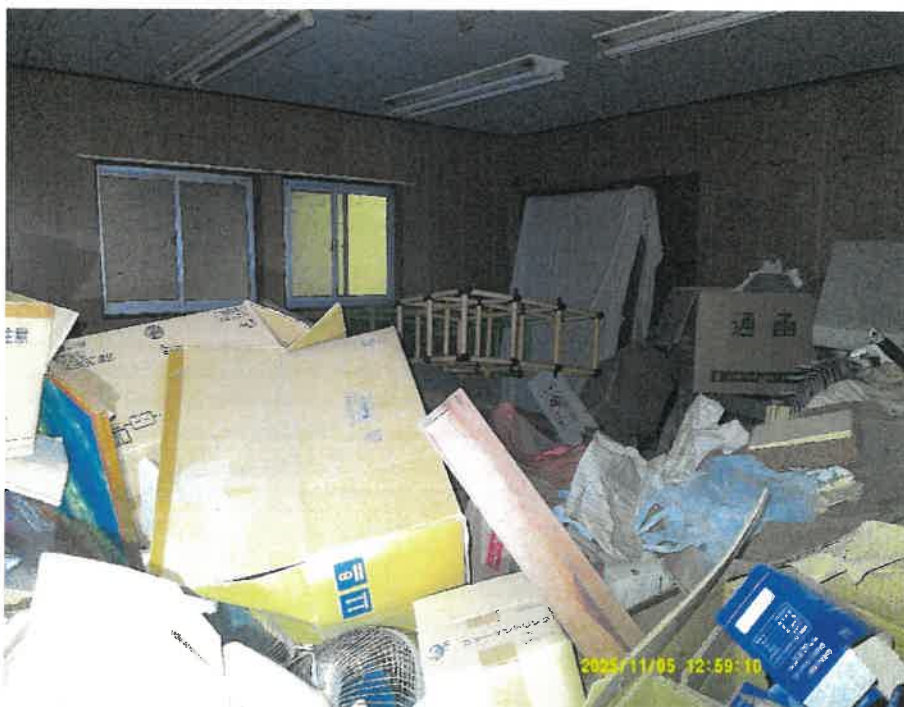
⑯ 物件 4 符号 8

区 分	符号6		符号7	符号8
建築時期及び 経済的残存 耐用年数等	建築 年月日	不明	—	不明
	経過 年数	—	—	—
	経済的 残存耐 用年数	約0年	—	約0年
仕 様	構 造	木造	—	木造
	屋 根	瓦葺	—	瓦葺
	外 壁	吹付等	—	漆喰等
	内 壁	不明	—	板貼等
	天 井	不明	—	合板等
	床	不明	—	不明
	設 備	—	—	—
床面積（現況）	延 9.25㎡ ・登記延床面積は12.95㎡ ・課税数量と概ね一致すると 推定される。		—	延 81.85㎡ ・登記延床面積は75.23㎡ ・課税数量と概ね一致すると 推定される。
現況用途等	階 層	1階建	—	1階建
	現況用途	物置	—	物置・トイレ
	間取り	間取略図参照	—	間取略図参照
品 等	普通		—	普通
保守管理の状態	ごみ等の大量の動産が残置されてお り、床面や壁面を確認できない箇所も あるが、維持管理状態に劣り、経年以 上の損傷が見られ、保守管理の状態は 劣る。		—	ごみ等の大量の動産が残置されてお り、床面や壁面を確認できない箇所も あるが、維持管理状態に劣り、経年以 上の損傷が見られ、保守管理の状態は 劣る。
建物の利用状況	現況調査報告書のとおり		現況調査報告書のとおり	現況調査報告書のとおり
特 記 事 項	①建築確認（無）、検査済証（無） ②設備機器の作動の状況は未確認である。 ③目的建物について、目視した限りにお いてアスベスト含有吹付材は確認できな かった。但し、アスベスト含有建材が 使用されている可能性は否定できない。 なお、アスベスト使用の詳細については 専門調査機関の分析調査を要する。 ④物件4（符号6）は、件外土地（1956 番）上の件外建物と西側で接着し一体と なっているものと思われる。		物件4符号7建物は、 現地で確認できず、 滅失している可能性 が高い。	①建築確認（無）、検査済証（無） ②設備機器の作動の状況は未確認である。 ③目的建物について、目視した限りにお いてアスベスト含有吹付材は確認できな かった。但し、アスベスト含有建材が 使用されている可能性は否定できない。 なお、アスベスト使用の詳細については 専門調査機関の分析調査を要する。 ④物件4（符号8）の東側の一部が、 件外土地（1948番）に越境している 可能性がある。

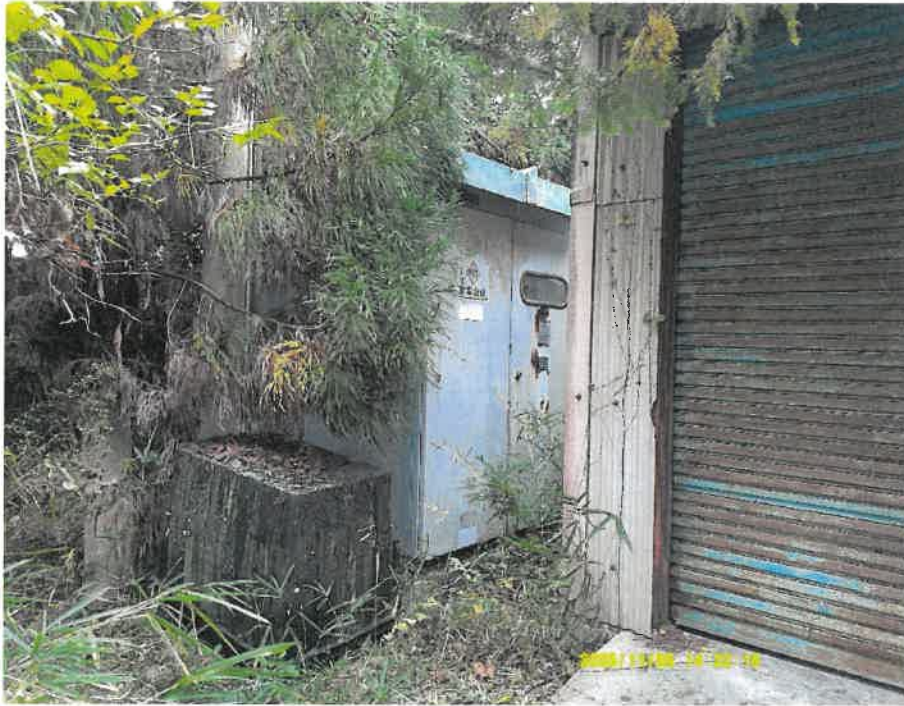
⑳ 物件 6 の南東側に存在する変電設備の状況

土壌汚染等	各目的土地の旧土地台帳写によれば、群村宅地、宅地、田、畑、原野芝地の登記地目、個人の所有者名の履歴が確認された。昭和48年の住宅地図には、個人名、白地、納屋の表示、昭和59年及び平成9年の住宅地図には、個人名、白地、〇〇〇化成の表示が確認された。土壌汚染の有無及び内容について確実な情報を得るには、土壌汚染調査会社による専門調査を要する。	
特記事項	①物件3上に工作物(車庫)が設置されており、同車庫内に自動車2台残置されていたほか、物件2上に自動車1台残置されていた。 ②物件5の南東側中央付近に変電設備が設置されており、PCBが使用されている可能性は否定できない。なお、PCB使用の詳細については専門調査機関の分析調査を要する。

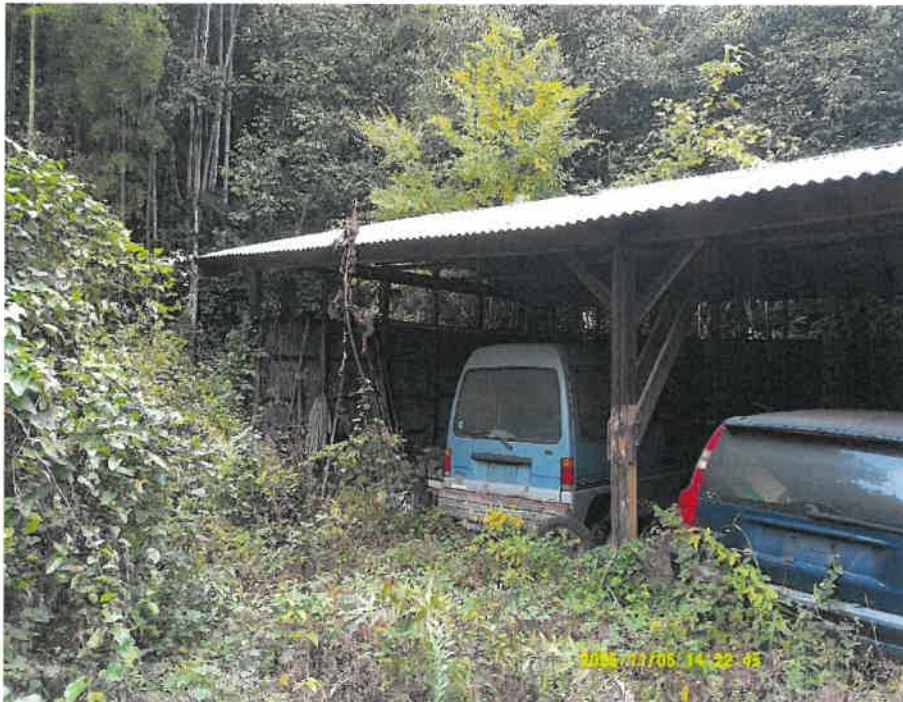
㉑ 物件 3 上に存在する工作物（車庫）の状況

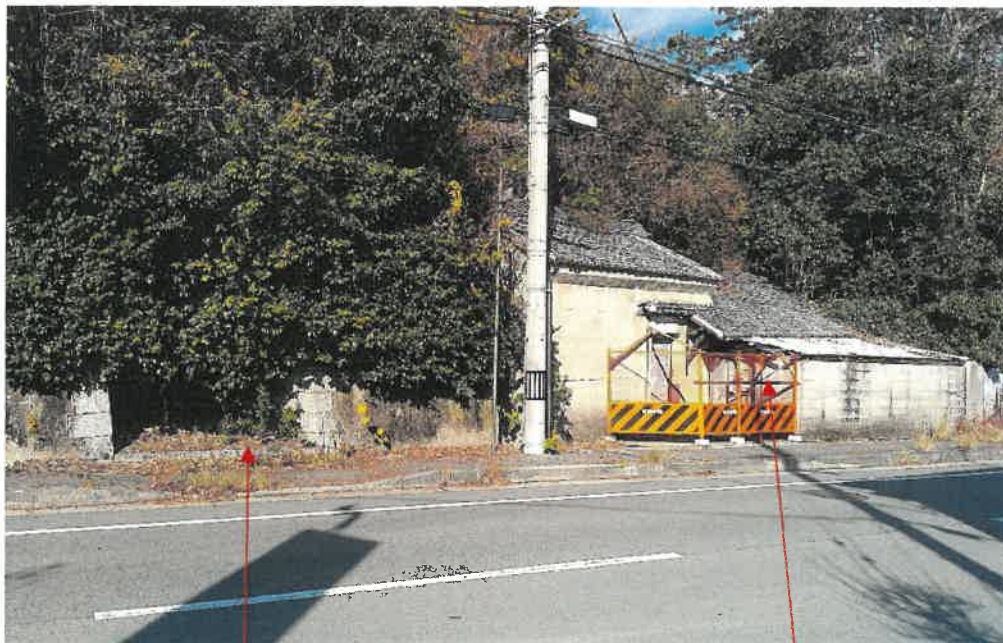
②③ 物件 9 および物件 4 への入口の状況

物件 4 への入口階段

物件 9

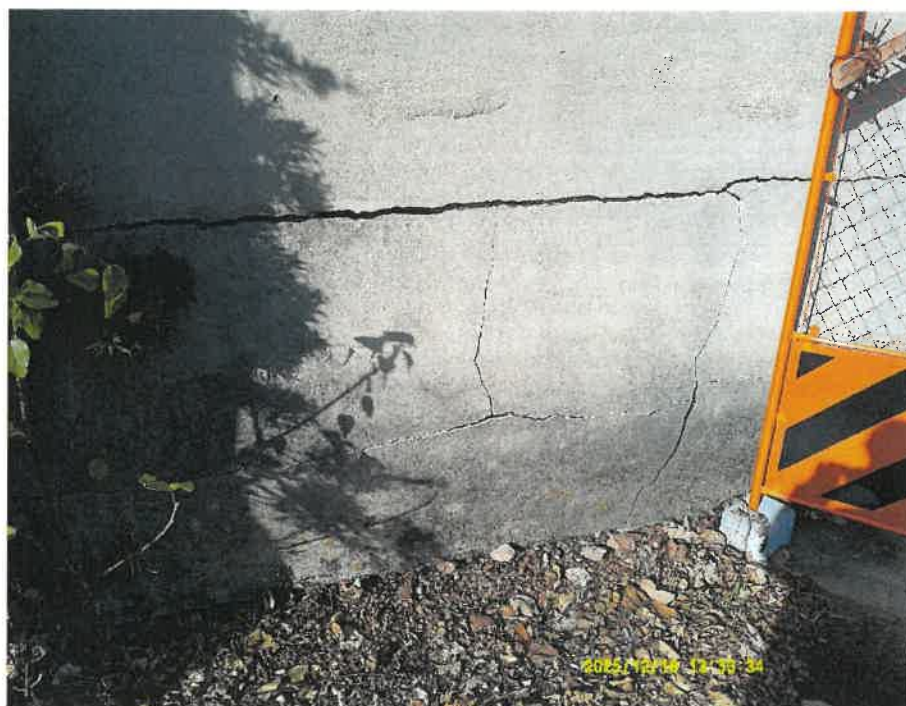
- 1 目的建物の形状は、概ね間取略図のとおりであると思われる。
- 2 目的建物内部の状況は別紙添付写真のとおり。
- 3 物件4および各附属建物は、住居・倉庫等として利用されており、各建物内部には、箆等の家財道具のほか、大量の空き瓶等のごみ類および動産類が多数存在する。符号5の屋根にソーラーパネルと思われる設備があった。符号6の建物は、件外土地（地番1956番）上の件外建物と西側の面で接着し、一体となっていると思われる。物件4主建物から符号1および符号2の各附属建物にそれぞれ渡り廊下が設置されている。
物件6は、北側入口付近から西側にかけて屋根（工作物）が設置されており、工場として利用されていた形跡があるが、建物内に機械類は見受けられず、少量の動産が残置されている。
物件9は倉庫として利用されており、建物内部には多数の動産類が残置されている。
- 4 物件4符号6は解錠ができず、符号8の北側部分は解錠したがドアのゆがみによりドアが開かず、物件9は出入口内部に多数の動産類があったため、それぞれ建物内に立ち入ることができなかった。物件4符号8の中央および南側部分は立ち入ることができ、物件9は出入口付近および南側付近からの目視により内部の状況を確認した。物件4符号7の附属建物は滅失していると思われ、現地で発見することができなかった。
- 5 物件4の主建物および各附属建物内はごみ等の大量の動産が残置されており、床面や壁面を確認できない箇所もあるが、床が抜けるなど維持管理状態に劣り、経年を超える劣化、損耗が認められる。
物件6は、経年相当の劣化、損耗が認められる。
物件9は、外壁に大きなひび割れがあるなど、経年を超える劣化、損耗が認められる。

②⑥ 物件 9 の外壁のひび割れ

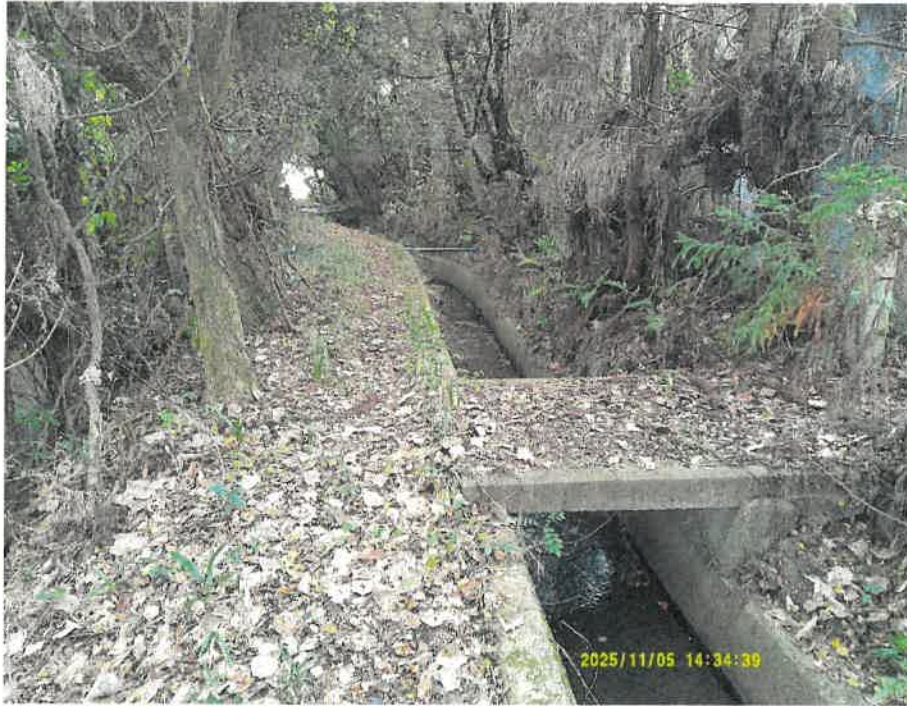
②⑦ 物件5と物件7の間の通路橋、水路里道の状況

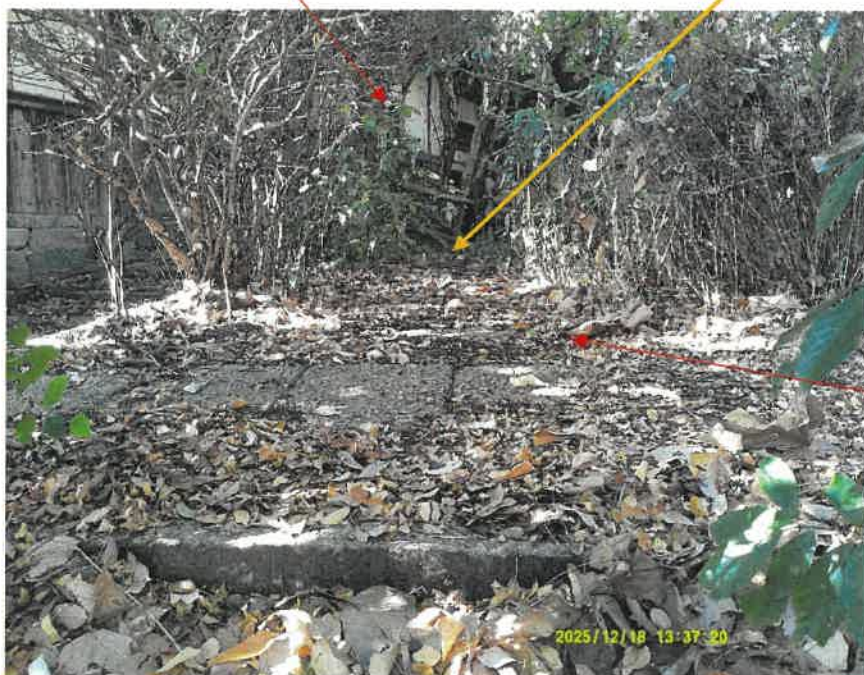
②⑧ 入口階段から物件4に向かう通路橋、目的外土地1の状況

物件4 符号8

目的外土地1

通路橋

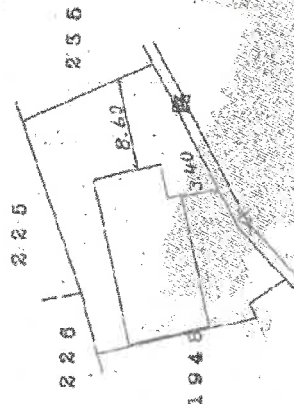
建物図面
各階平面図

求積

$$15.80 \times 6.40 = 101.1200$$

$$12.70 \times 1.70 = 21.5900$$

$$\underline{\underline{128.7100}}$$

$$117.6300$$
