## 期 間 入 札 の 公 告

建物の名称 旭コーポ

## 現況調査報告書

# 評 価 書

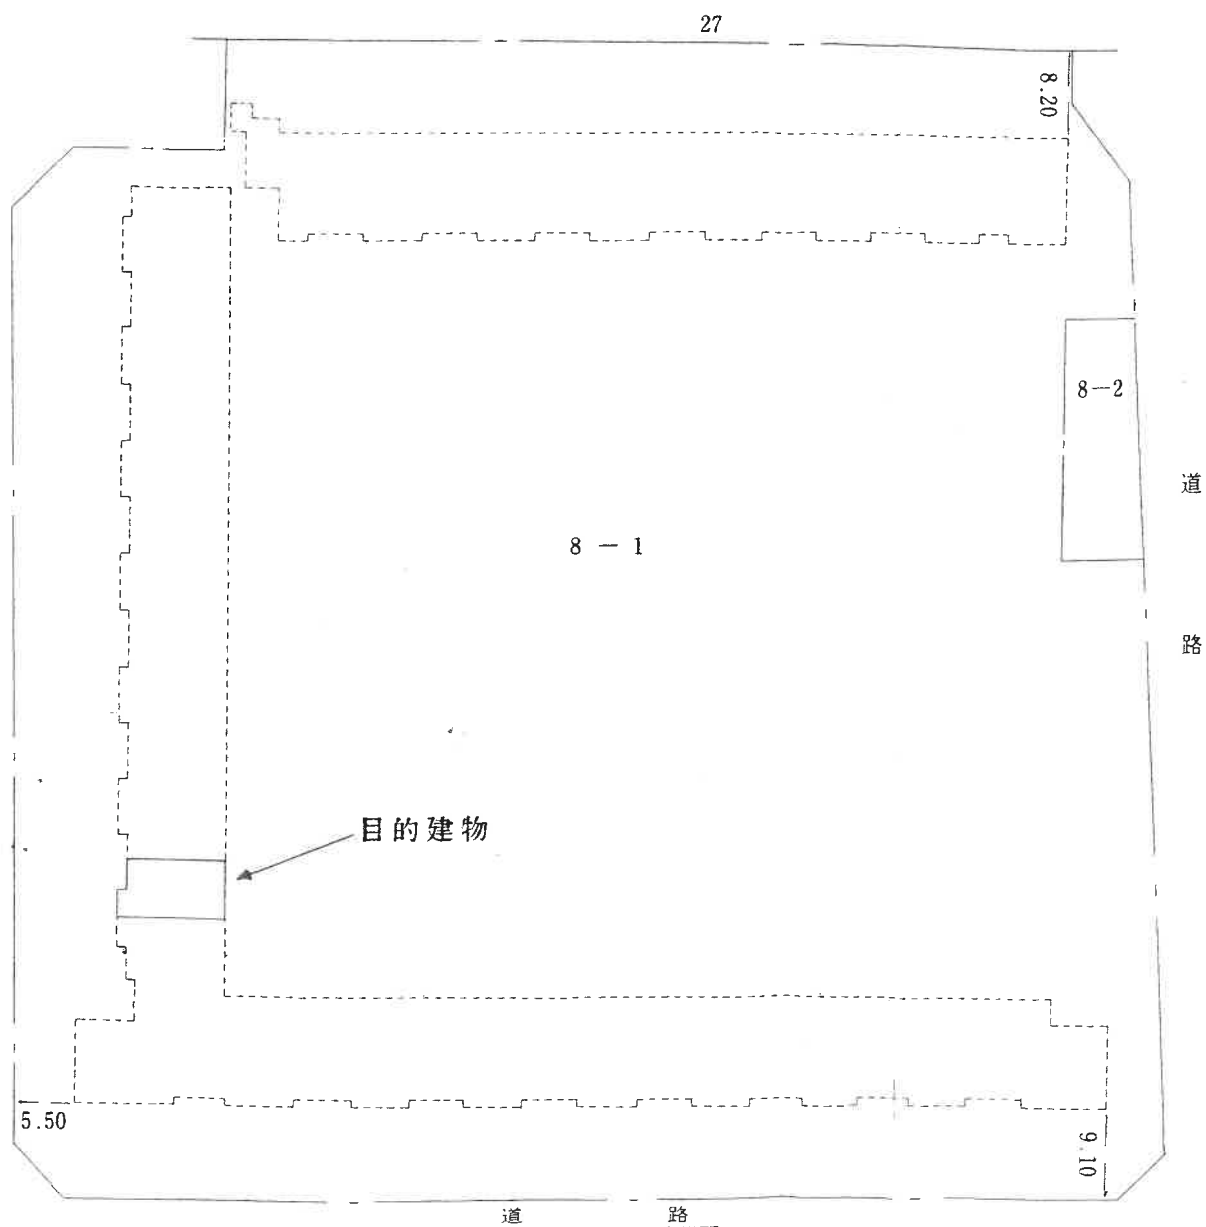
# 土地・建物位置関係図

- 1 目的土地を適宜概観したところ、形状および地積は概ね地積測量図（残地計算によるもの）のとおりであると思われるが、正確には専門家による測量を要する。
- 2 目的土地は目的建物の存在する旭コーポというマンションの敷地部分となっている。
- 3 目的土地の北側、東側、南側および西側接面道路は、いずれも建築基準法上の道路である。

(←○写真撮影位置・方向)

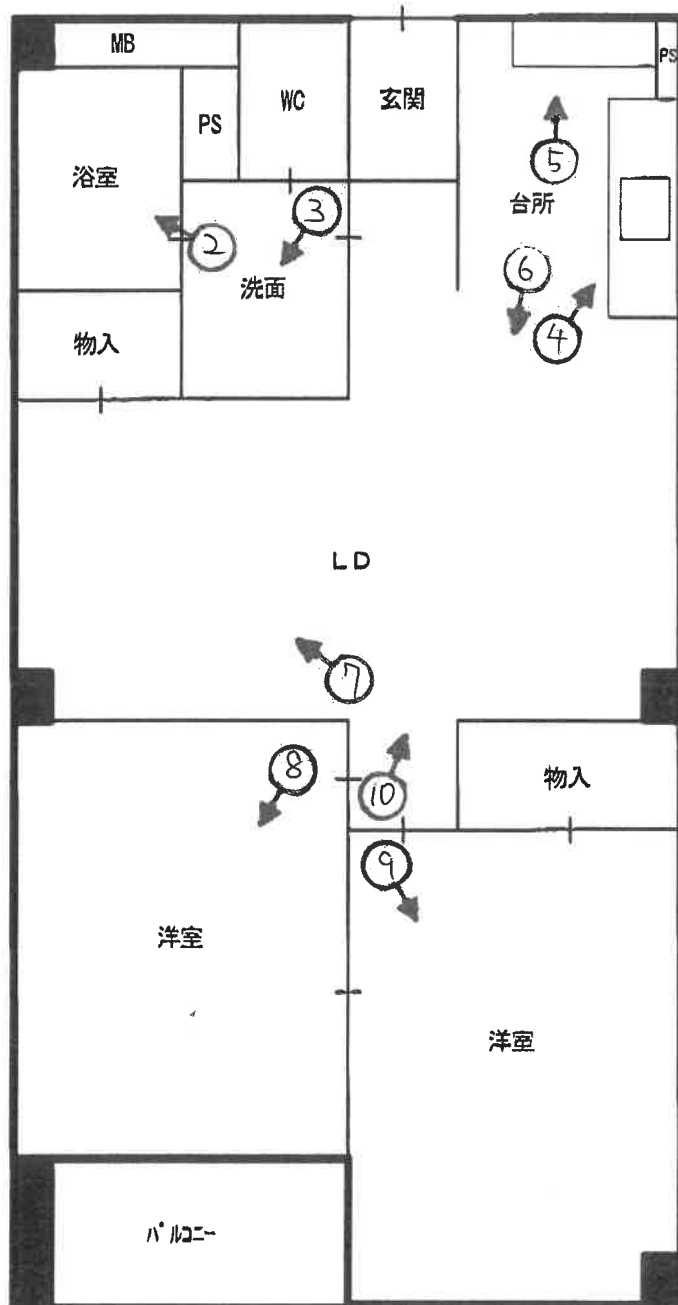
# 間取略図

- 1 目的建物の形状は、概ね間取略図のとおりであると思われる。
- 2 目的建物内部の状況は別紙添付写真のとおり。
- 3 目的建物内には、冷蔵庫、テレビ等の家財道具、日常生活用品等の動産類が多数存在している。
- 4 目的建物は、旭コーポという名称の11階建てマンションの3階部分に位置する。
- 5 目的建物の課税床面積が登記床面積より大きいのは、共用部分を区分所有者の持分に応じて按分して課税しているからである。
- 6 目的建物については、浴室内壁、室内クロスおよび床面に汚損が見受けられ、維持管理状態に劣り、経年を超える劣化、損耗が認められる。

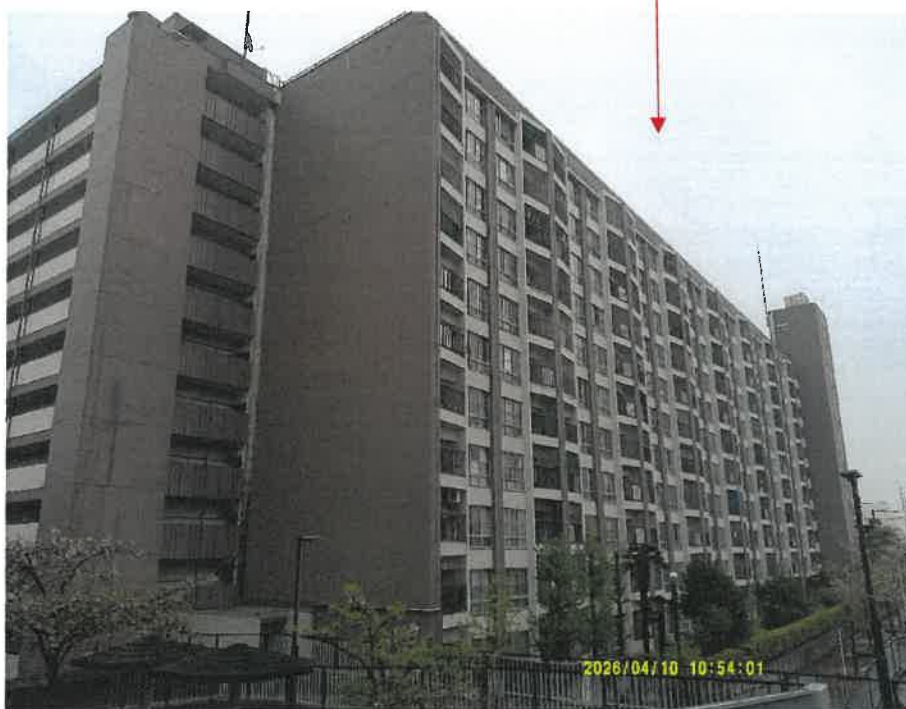
①

目的建物の存する 1 棟のマンション

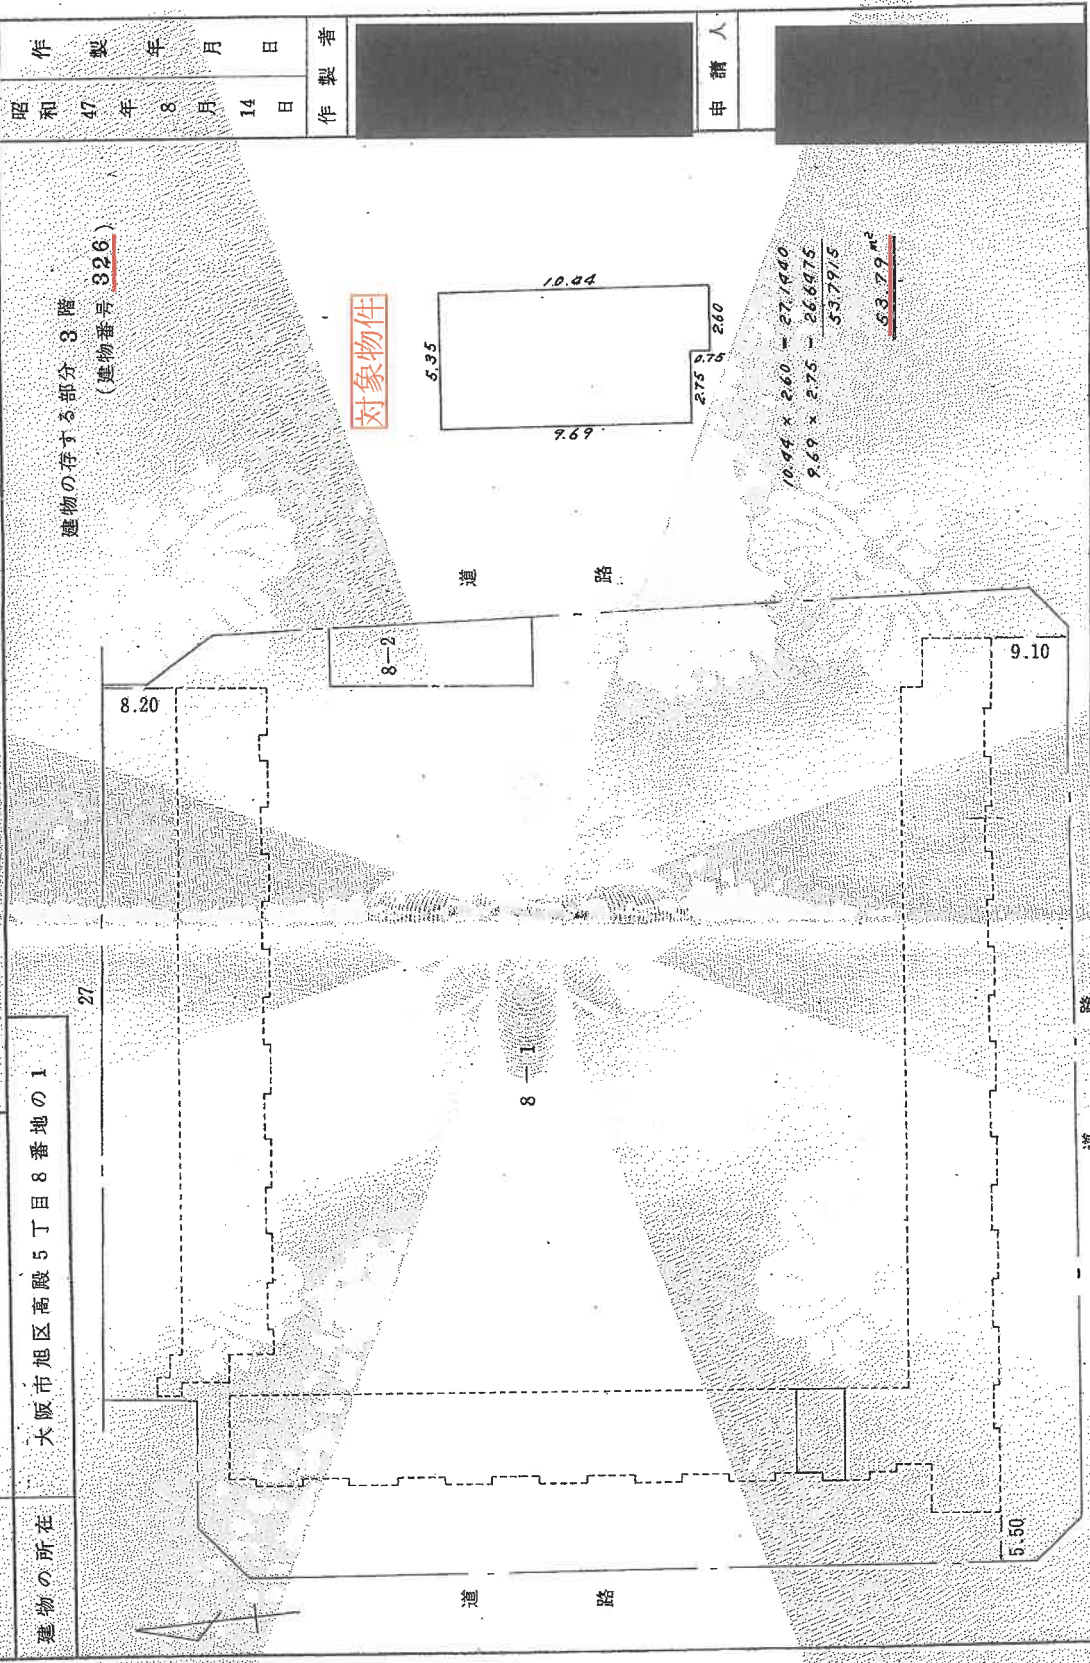
図面

家屋番号 高殿5丁目8番1 - 326

建物の所在 大阪市旭区高殿5丁目8番地の1

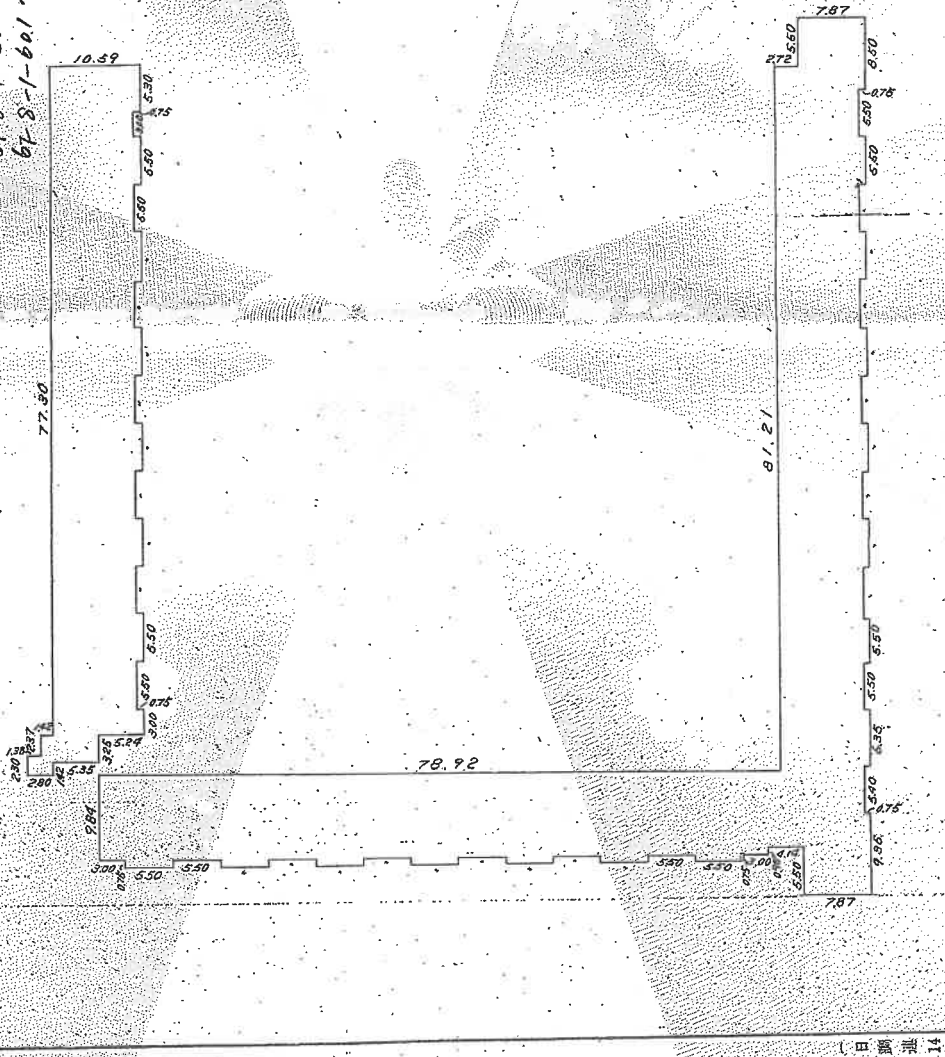
各階の建物平面図

2F 8-1-201-8-1-1143 8-1-201-8-1-743  
3F 8-1-201-8-1-1143 8-1-201-8-1-843  
4F 8-1-201-8-1-1143 8-1-201-8-1-943  
5F 8-1-201-8-1-1143 8-1-201-8-1-1043  
6F 8-1-201-8-1-1143 8-1-201-8-1-1143

(2階～11階 同型)

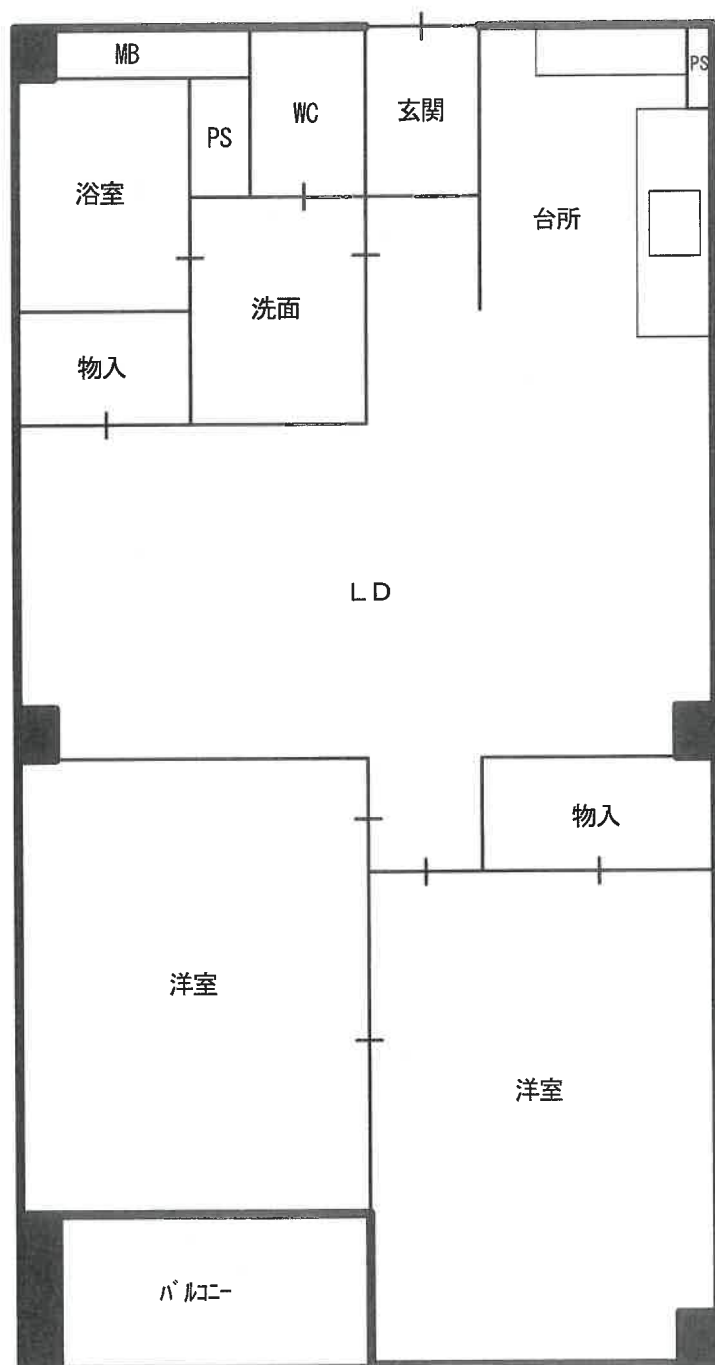
# 間取略図

| 間 取 り | 2LDK | |
