## 期 間 入 札 の 公 告

## 現況調査報告書

| 住居表示 | 大阪府河内長野市大師町10番2号 | | |

# 評 価 書

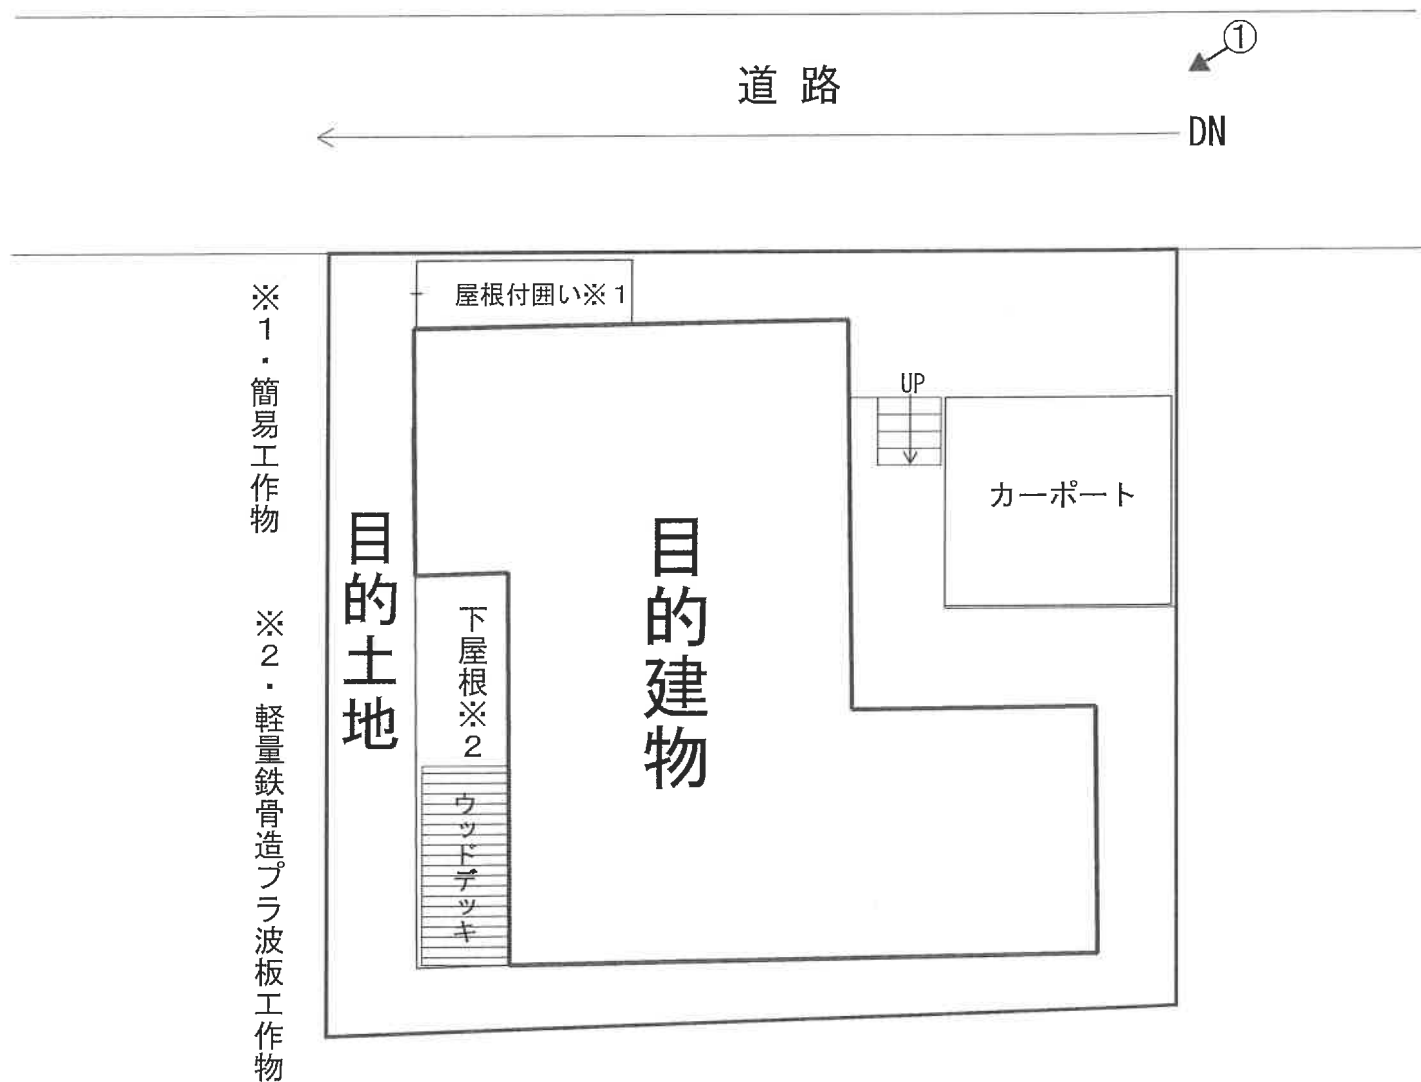
# 土地建物位置関係図（概略）

- (1) 目的土地について地積測量図等を参考に適宜概測したところ, その形状は別紙  
土地建物位置関係図(概略)のとおりであり, 公簿面積とほぼ一致すると思われ  
るが, あくまで概測に基づくものであり正確には専門家による測量等を要する。
- (2) 目的土地は目的建物の敷地となっており, 別紙土地建物位置関係図のとおりカー  
ポートや屋根等の附属工作物がある。
- (3) 北側において幅員4m以上の建築基準法上の道路に接している。
- (4) 目的土地は東端付近より西端付近の方が高く, それに伴って北側接面道路は東  
側付近で目的土地とほぼ等高に接しているが西側に向けて下り傾斜になっている。  
さらに目的土地内にも高低差があり, 敷地部分は東側付近(カーポートの南  
側)で約0.7m~0.8m位高く, 西側付近では約1.7m~1.8m位高く  
なっている。

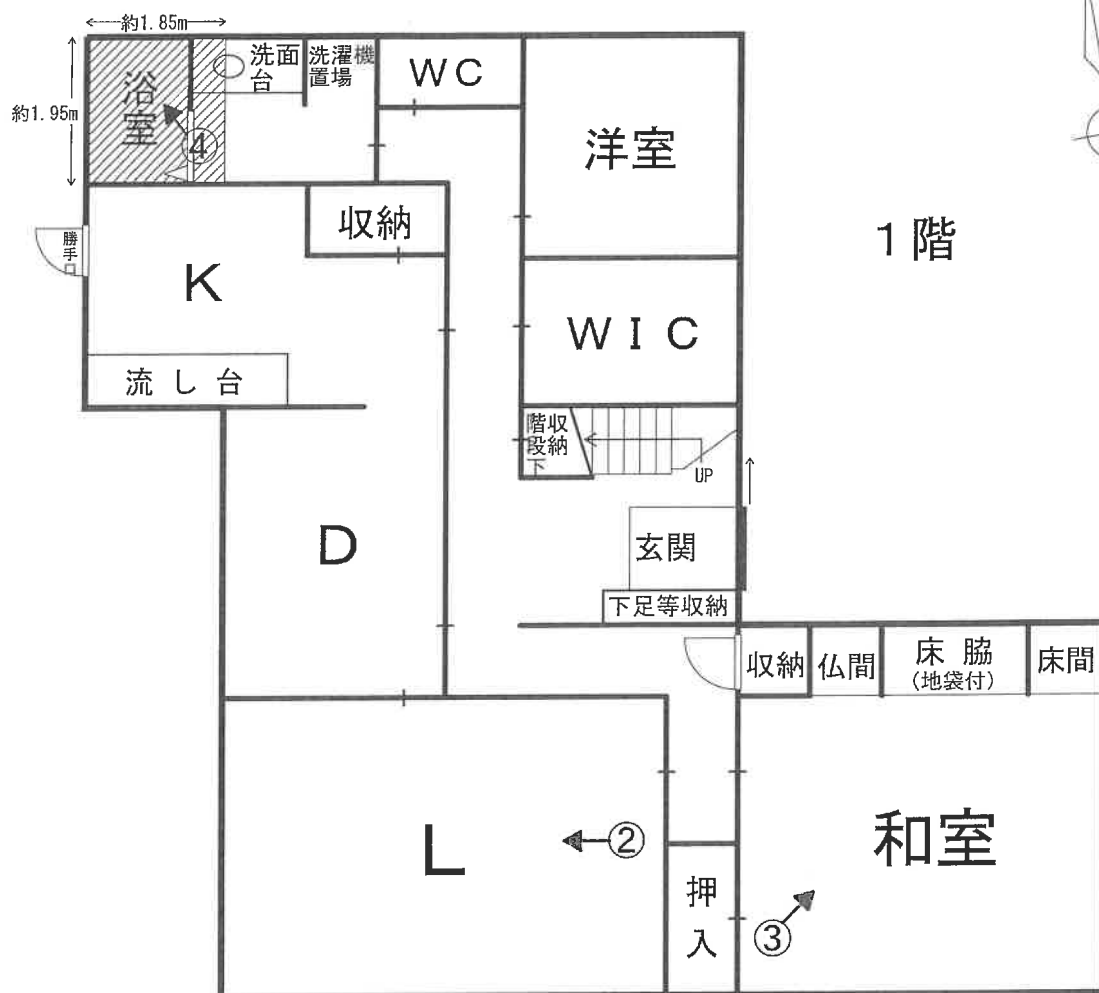
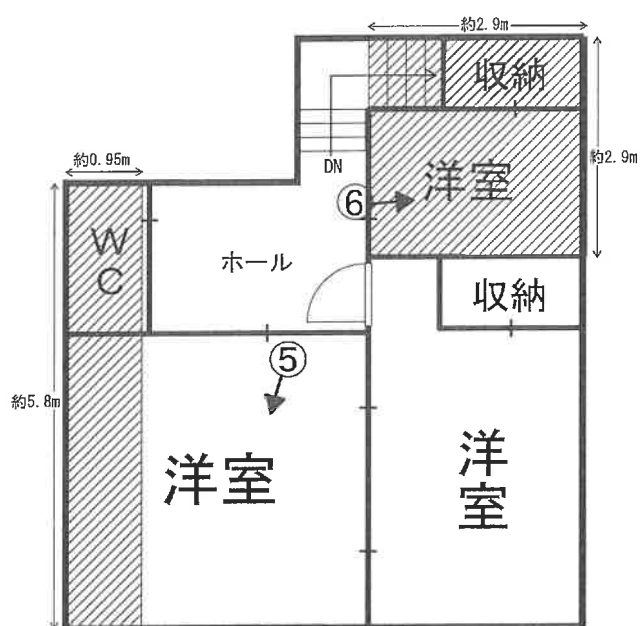
# 間取略図

- (1) 目的建物の形状は別紙間取略図のとおりであり, 1階2階共に建増しがあり目  
的建物と接合して一体利用されているため増築に当たると認める。なお, 増築部  
分の床面積についてはあくまで概測結果によるため正確には専門家による測量等  
を要する。
- (2) 室内の状況は別紙添付写真のとおりであり, ベッド等の動産類が多少存在する  
が, テレビ, 冷蔵庫及び洗濯機は見当たらず, 4枚目記載の陳述にもあるとおり  
現に住居や営業所としては使用されていない。
- (3) 特に大きな損傷等は見当たらず, 概ね経年相当の劣化, 損耗の範囲内にあると  
思われる。

増築部分 1階 約3.6㎡  
2階 北東側約8.4㎡ 西側約5.5㎡ 検尺は概測である

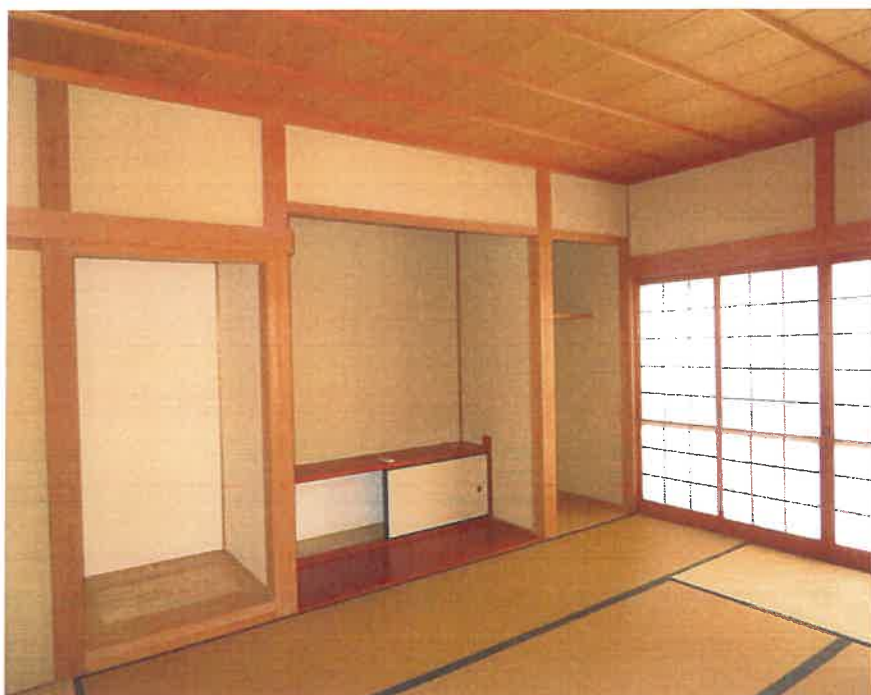
③

増築部分に当たる浴室

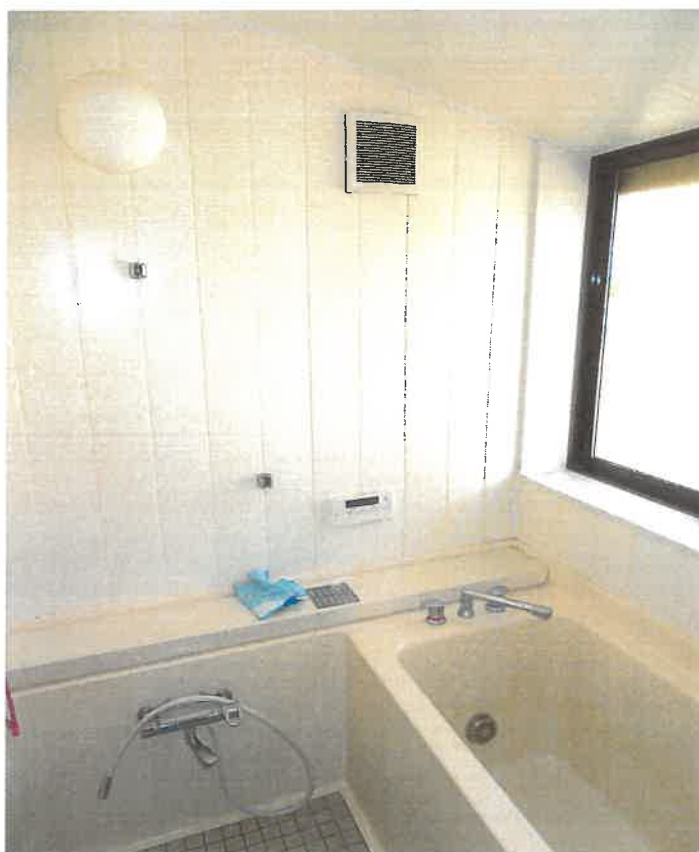
④

増築部分

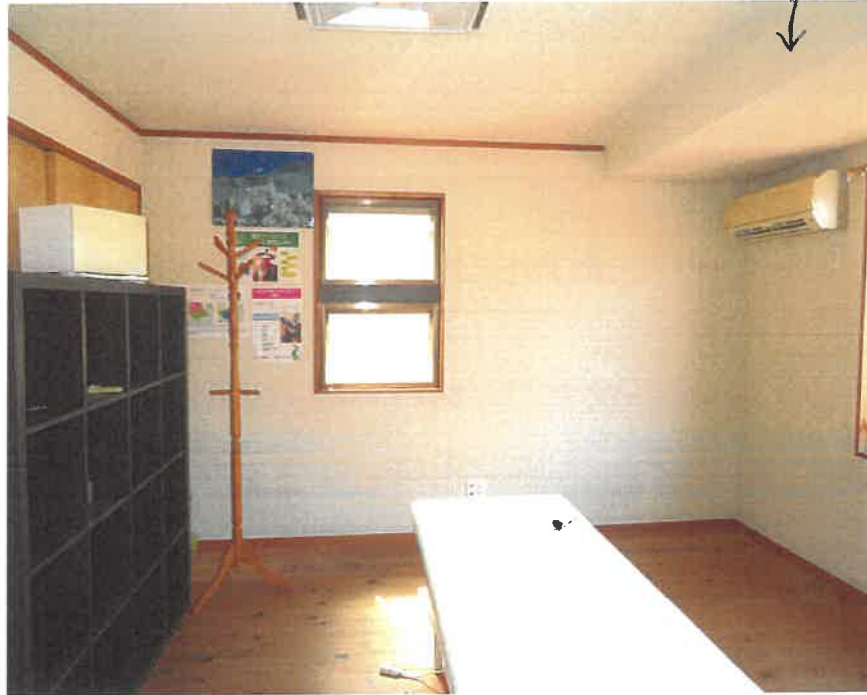
⑤

増築部分に当たる洋室

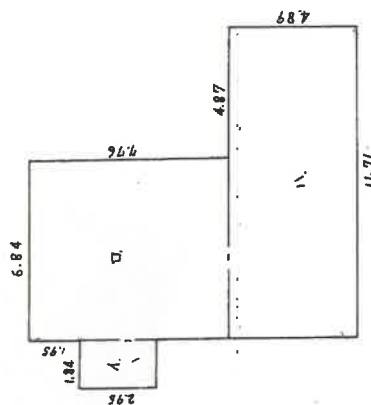
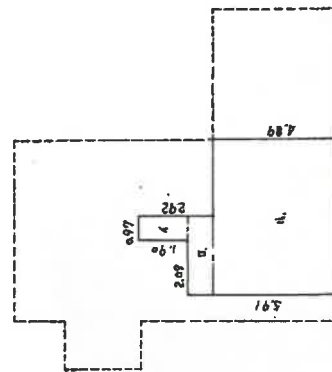
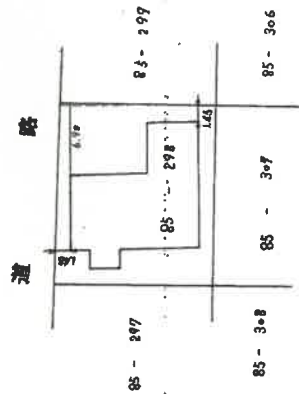
建物階平面図

| 1 階 | 2.95 | x | 1.84 | = | 5.4280 |
| 2 階 | 6.84 | x | 2.76 | = | 53.0784 |
| 1 階 | 11.71 | x | 4.89 | = | 57.2619 |
| 2 階 | 1.90 | x | 0.97 | = | 1.843 |
| 1 階 | 3.06 | x | 1.02 | = | 3.1212 |
| 2 階 | 5.91 | x | 4.89 | = | 28.8999 |

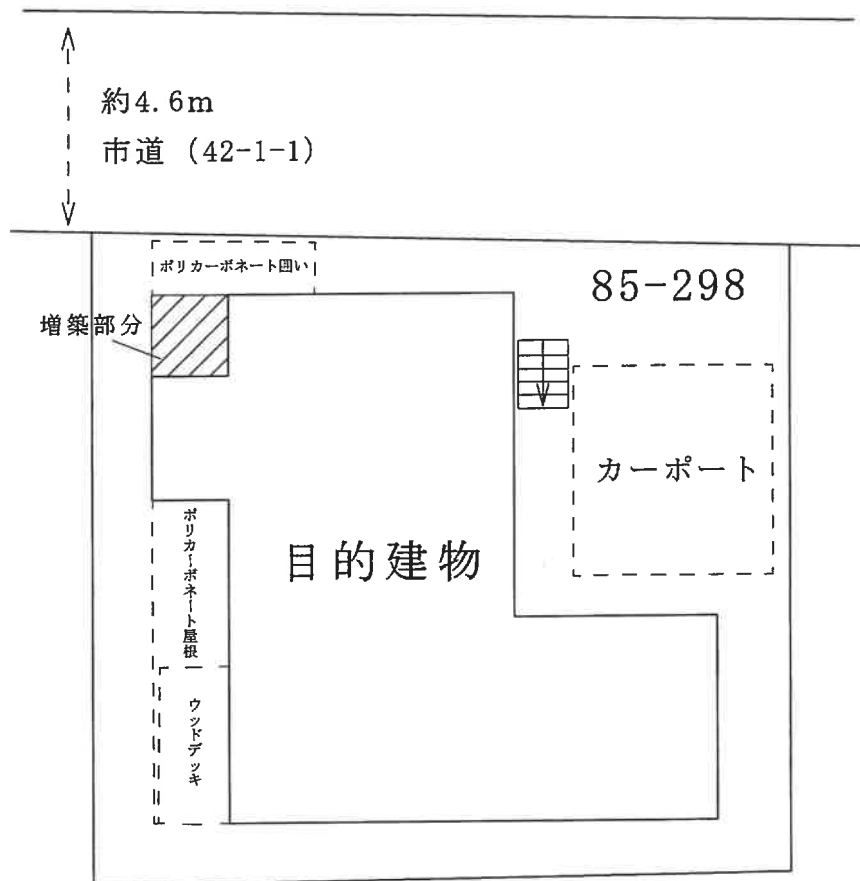
## 土地建物位置関係図（概略）

| 特 記 事 項 | <ul style="list-style-type: none"> <li>・法務局に備え付けの地積測量図をもとに現地にて目的土地を確認した結果、地積は概ね登記面積通り、形状は地積測量図通りと認められる。</li> <li>・目的土地の東側にカーポートが設置されている。また目的建物の北西側にポリカーボネートの囲い、目的建物の西側にウッドデッキとポリカーボネートの屋根が設置されている。さらに浄水装置という浄水装置がある。</li> <li>・全体的に西向き緩傾斜地で、目的土地の北東端は道路と等高であるが、北西端では最大約1.7mの高低差がある。また敷地内にも段差がある。</li> <li>・目的土地は建築協定「楠翠台地区」に含まれており、建築行為等を行う際には建築協定運営委員会への連絡が必要である。詳細は担当課に確認されたい。</li> </ul> |

◀ — — ▶ 現地概測数量

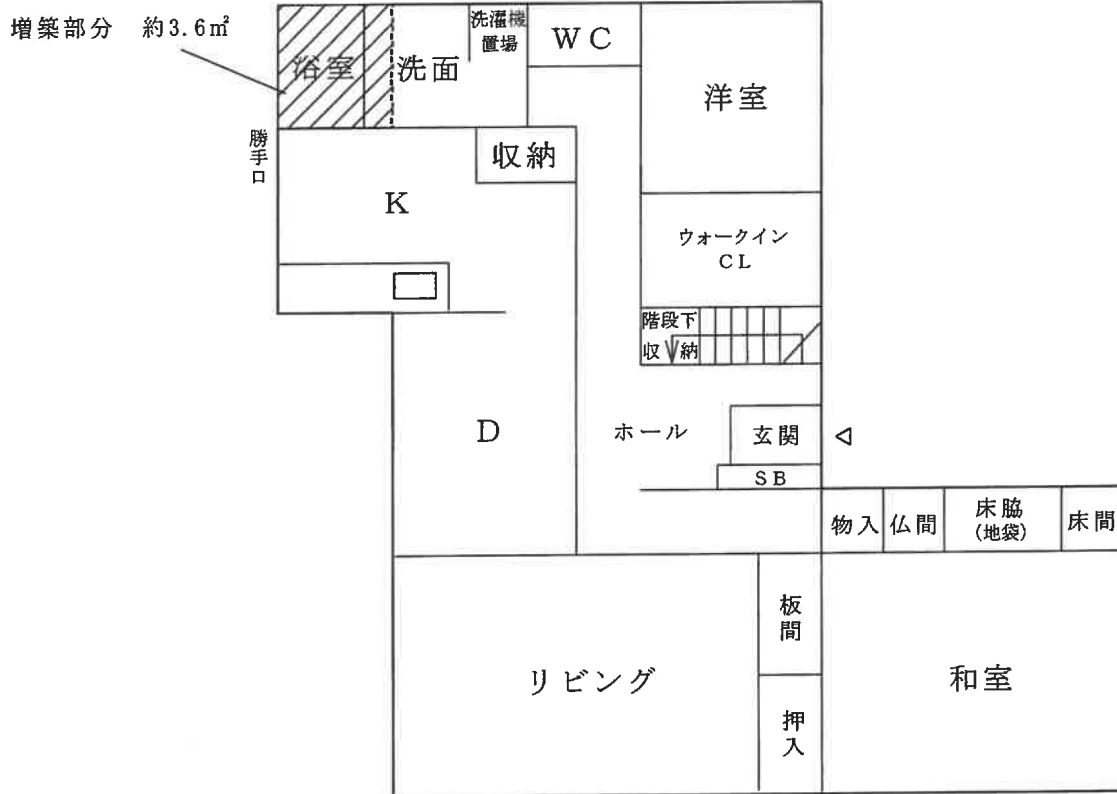
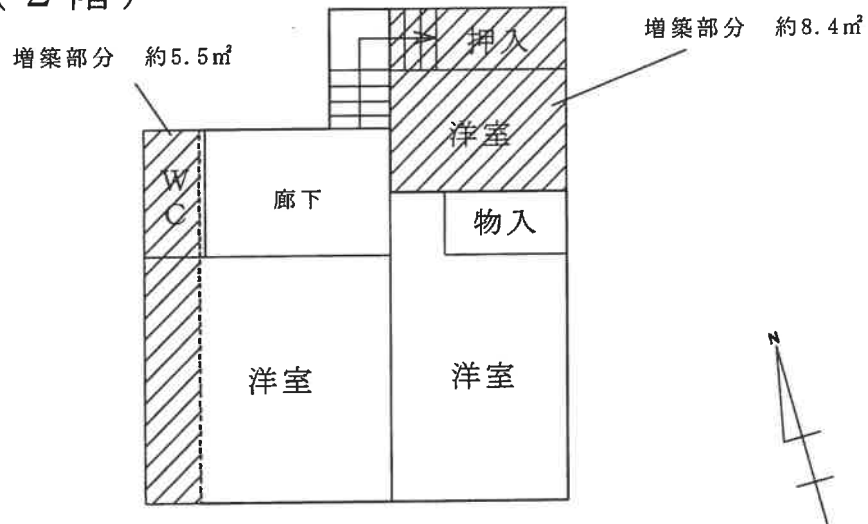
# 間取図（概略）

| 区 分 | 主である建物 | |
|---|---|--|
| 床面積（現況） | 延 167.12㎡<br>1階北西側に約3.6㎡、2階北東側に約8.4㎡、西側に約5.5㎡の増築がある。 | |
| 特 記 事 項 | <ul style="list-style-type: none"> <li>・目的建物の1階北西側に未登記増築部分があり、現地概測の結果約3.6㎡と認められる。また2階北東側と西側にも未登記増築部分があり、各々約8.4㎡、約5.5㎡となっている。いずれも目的建物と一体的に利用されており、増築時期は不明である。</li> <li>・目的建物は築後約49年経過している。所有者によればリフォームを行ったとのことで、建物の外壁にひび割れがいくつか見られ、建物内部については内壁に若干汚れが認められる程度で、特に大きな損傷等はない。経年以上に維持管理の状態は良好と思われる。</li> <li>・目的建物について、建築時期・構造・種類等の要因を踏まえ現地調査を行った結果、アスベスト含有建材が使用されている可能性は否定できない。なお、アスベスト使用の詳細については専門調査機関の分析調査を要する。</li> <li>・目的建物は完了検査を受けている。</li> </ul> | |
