## 期 間 入 札 の 公 告

建物の名称 松原小川園ローレルコート

# 現況調査報告書

# 評価書

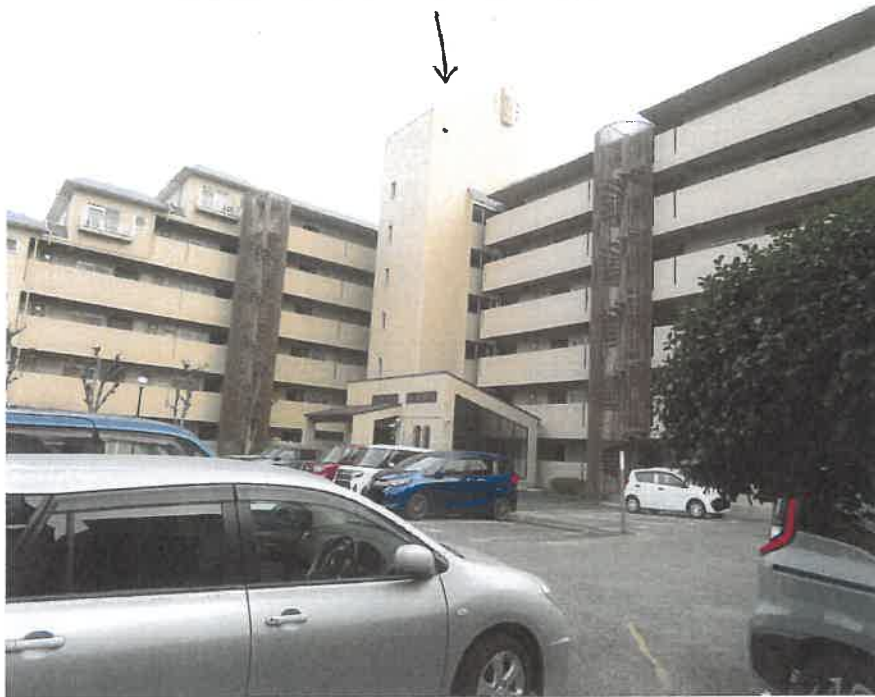
①

目的建物の所在する一棟の建物

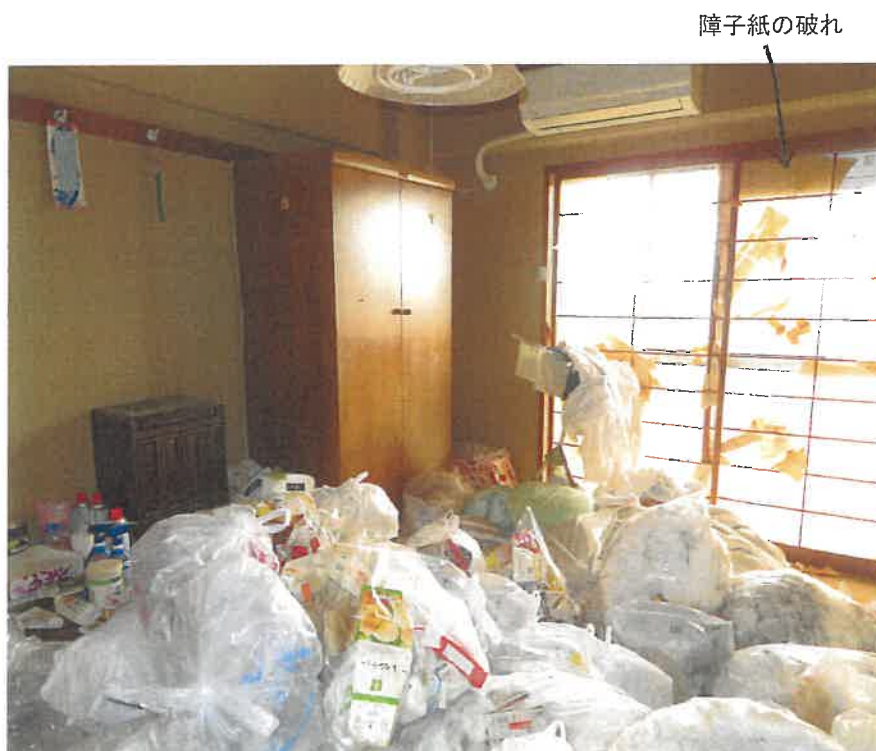
⑥

- (1) 目的建物の形状は別紙間取略図のとおりであり公簿面積とほぼ一致する。
- (2) 室内の状況は別紙添付写真のとおりであり、テレビ、冷蔵庫、洗濯機等の家財道具や日常生活用品等の動産類が存在し、現に住居として使用されている。
- (3) 室内は生活ゴミ、寝具、衣類その他雑多な動産類があちこちに散乱して足の踏み場もない程であるため床や壁の状態が確認できない部分が多かったが、見分し得る範囲内では和室の障子紙に破れがあり、全般に天井や壁の汚れがひどく、特に浴室、洗面、台所等の水回り付近の汚損が顕著であった。総じて管理状態が不良であり経年以上の劣化・損耗があると思われる。

障子紙の破れ
