## 期 間 入 札 の 公 告

## 現況調査報告書

- (1) 目的建物（物件3）は、登記事項証明書の記載によると昭和55年1月30日新築で、その形状等は間取図（概略）及び添付写真のとおりである。
- (2) 目的建物（物件3）は、南東側隣接地（地番15番20）上の建物と2戸1棟の連棟式建物の区分所有建物として登記されているが、現況は北西側隣接地（地番15番22）上の建物とも1階の共用階段、2階の壁面、床面及び3階の床面が連続している。
- (3) 目的建物（物件3）は、登記上4階建となっているが1階は北東側道路と概ね等高であり、3階に玄関があり、3階部分と南側道路（目的土地（物件1））と概ね等高となっている。  
なお、1階と2階の内部階段はないが、1階北西側外階段（北西側隣接地上建物と共用）を利用して、2階の勝手口に出入りが可能である。
- (4) 目的建物（物件3）の1階は北東側に開口部があり、シャッターとなっており、シャッターの鍵に不具合があったため解錠できず立ち入りできなかったが、隣接建物の状況や登記種類から車庫と思われる。
- (5) 目的建物（物件3）は、全体的に内壁や床の汚損、2階の和室と納戸の天井に雨漏り跡があり腐食しており、3階階段踊り場の天井に穴が開いているなど、適切な維持管理がされておらず、劣化・老朽が著しい。
- (6) 目的建物（物件3）内には、多数の目的外動産が乱雑に放置された状態であった。
- (7) 目的建物（物件3）は、立ち入り調査時の状況及び関係人陳述等から、所有者が住居（空き家）として、使用しているものと認めた。

## 再 評 価 書

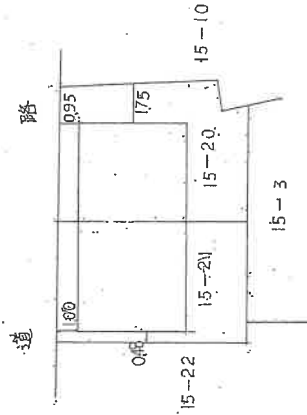
1棟の各階平面図 0602154

$$090 \times 090 \times 2 = 1620$$

$$450 \times 540 \times 2 = 48600$$

$$\text{計 } 50220$$

$$450 \times 630 \times 2 = 5670$$

$$945 \times 590 = 55755$$

$$945 \times 500 = 47250$$

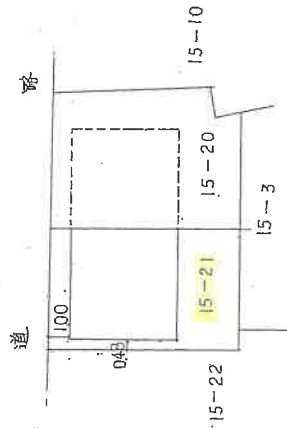
区分各階平面図

$$\begin{aligned} 090 \times 090 &= 081 \\ 450 \times 540 &= 2430 \\ \text{計 } 2511 & \\ &(\text{木造}) \end{aligned}$$

$$\begin{aligned} 450 \times 630 &= 2835 \\ &(\text{木造}) \end{aligned}$$

$$\begin{aligned} 485 \times 580 &= 28130 \\ &(\text{鉄筋コンクリート造}) \end{aligned}$$

$$\begin{aligned} 485 \times 490 &= 23765 \\ &(\text{鉄筋コンクリート造半層}) \end{aligned}$$

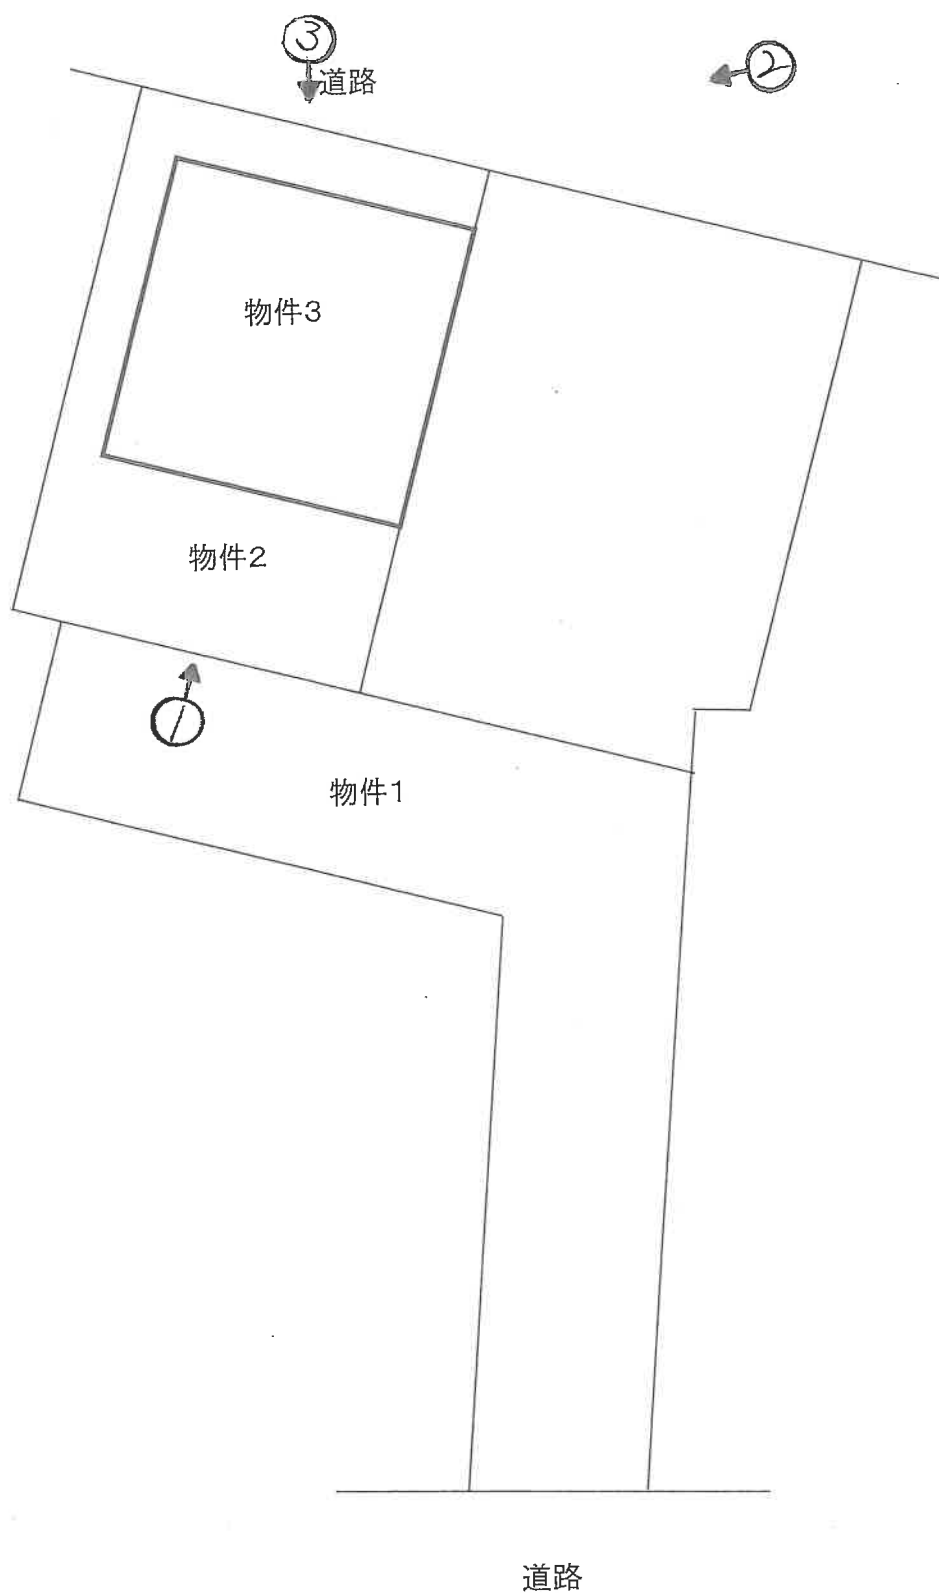
土地建物位置関係図（概況）

| 土地建物の位置関係 | <input type="checkbox"/> 建物図面(各階平面図)のとおり <input checked="" type="checkbox"/> 土地建物位置関係図(概況)のとおり | |

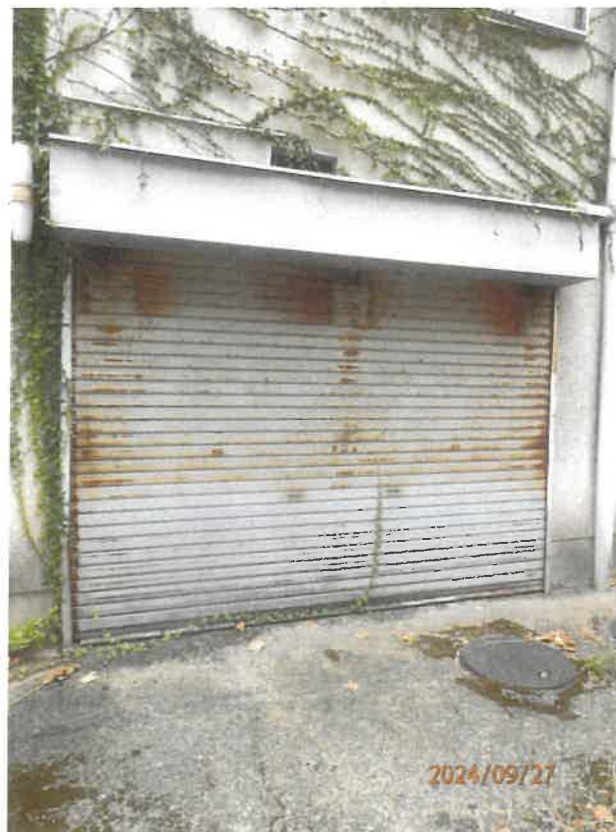
(1階 車庫)

| <p>特 記 事 項</p> | <ul style="list-style-type: none"> <li>・目的建物について建築確認の履歴が確認できなかった。必要な手続きを経していない違反建築物の可能性がある。</li> <li>・対象建物について、建築時期・構造・種類等の要因を踏まえ現地調査を行った結果、アスベスト含有建材が使用されている可能性は否定できない。なお、アスベスト使用の詳細については専門調査機関の分析調査を要する。</li> <li>・設備等の稼働の状況を確認したものではない。また、設備等の正確な所有関係やリース関係等は不詳である。</li> <li>・室内には多数の目的外動産(仏壇を含む)が乱雑に放置された状態であり、損傷の程度を確認できなかった部分がある。なお、1階は北東側にシャッターがあり、内部には日用品等の動産類が存していた。</li> <li>・目的建物(物件3)は、全体的に内壁や天井の汚損、2階の和室と納戸の天井に雨漏り跡があり腐食しており、3階階段踊り場の天井に穴が開いているなど劣化・老朽化が著しい。</li> </ul> |
