## 期 間 入 札 の 公 告

家屋 番号 大野芝町137番8  
 建物の名称 A5  
 種 類 店舗・居宅  
 構 造 鉄骨造亜鉛メッキ鋼板葺3階建  
 床 面 積 1階 30.31平方メートル  
 2階 30.31平方メートル  
 3階 30.31平方メートル

## 現況調査報告書

評 価 書  
(土地付建物)

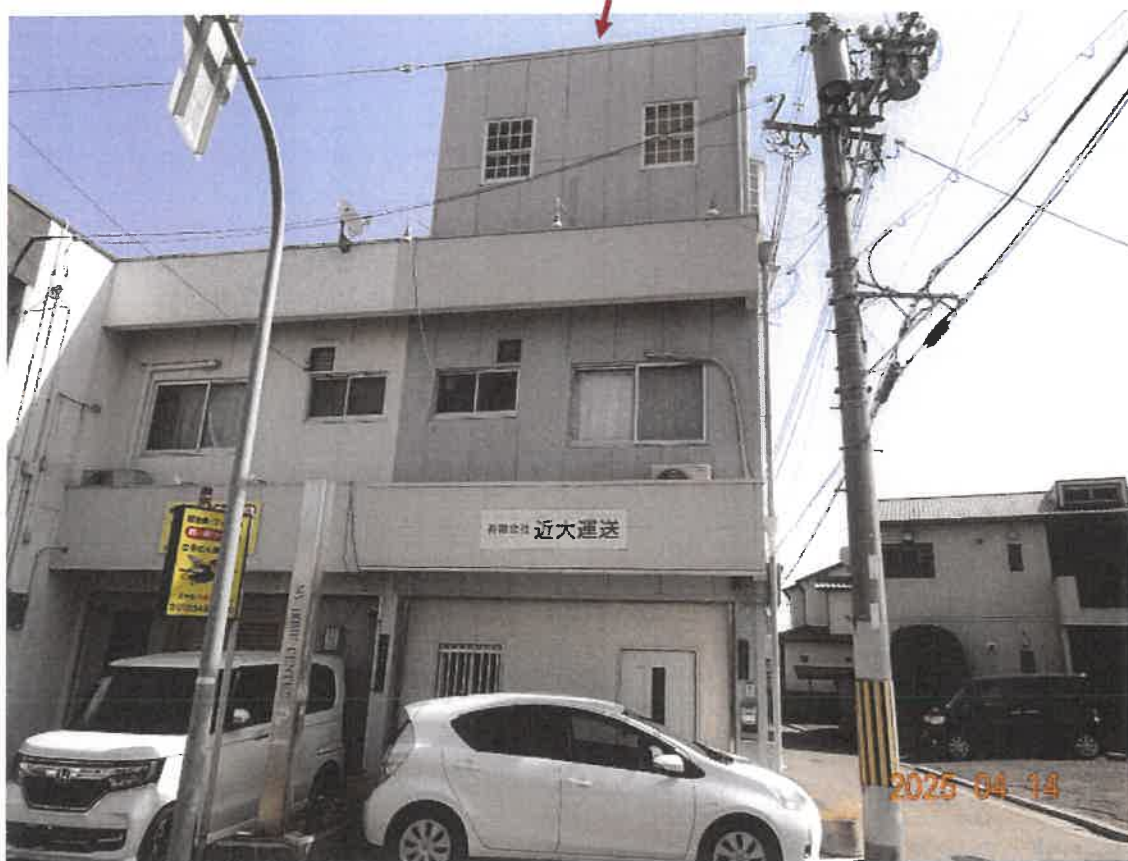
① 目的建物

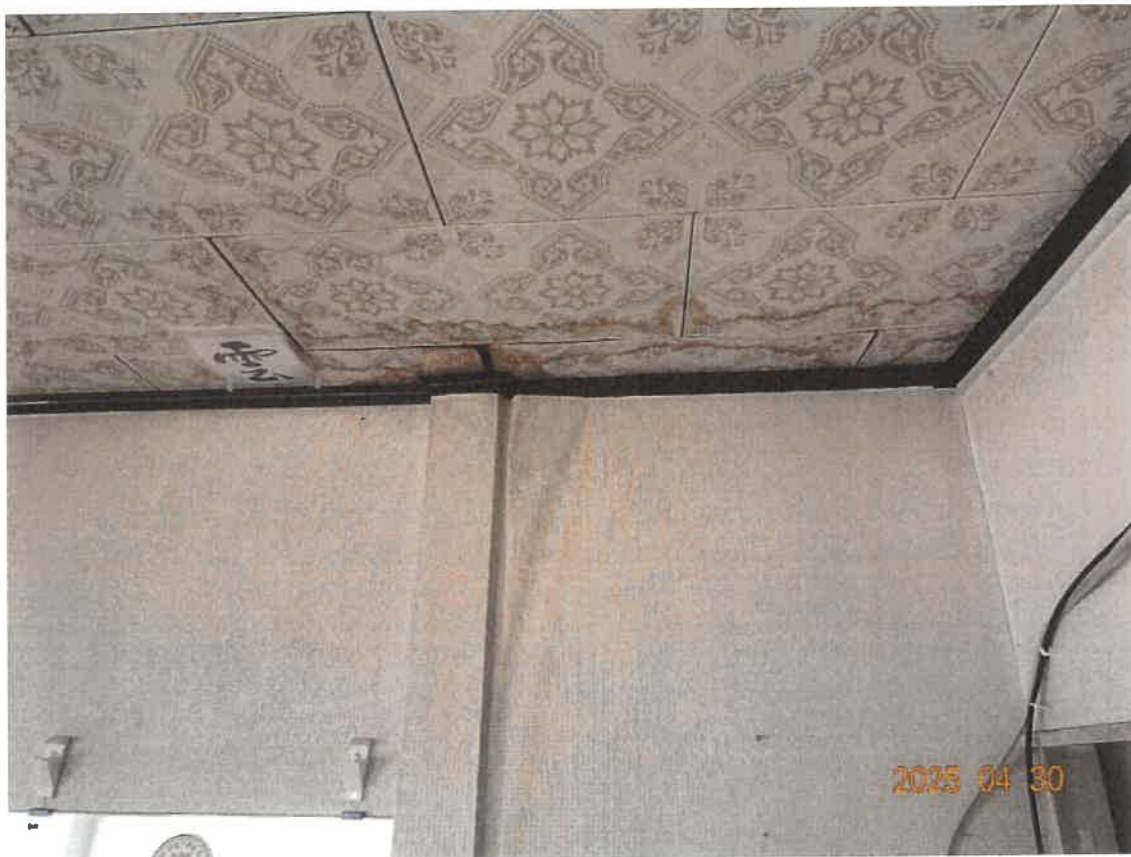
- (1) 目的建物の形状は、概ね建物図面のとおりであると思われる。
- (2) 目的建物内部の状況は別紙添付写真のとおり。
- (3) 目的建物内には、冷蔵庫、テレビ等の家財道具、日常生活用品等の動産が存在するが、以下の理由で空き家と思料される。
  - ア 郵便受けがテープで封がされていること
  - イ 電気メーターが無計量であること
  - ウ 債務者の元従業員の、目的建物は現在使用しておらず誰も住んでいない、という旨の陳述の存在
- (4) 目的建物2階の天井には雨漏りによるものと推測されるしみが存在する。また、3階ベランダの裏（軒天）に損傷箇所が存在する。
- (5) 目的建物は経年相当の劣化、損耗が認められる。
- (6) 目的建物の3階は室内で概測したところ、公簿より約1㎡小さいと思われる。また、外観上も、3階部分は1階及び2階部分と比して少し小さい。もっとも、これは、公簿上の面積に比して約1%であるので、2枚目において床面積を修正することは控える。
- (7) 目的建物は連棟式建物のもっとも南側の部分である。

⑥ 2階天井の雨漏りによるものと推測されるしみ

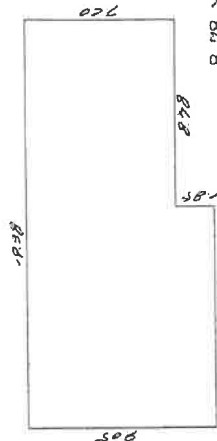
各階平面図

$8.78 \times 7.20 = 63.2160$   
 $10.60 \times 9.05 = 95.9300$   
計 159.1460

床面積 159.14 m<sup>2</sup>

$7.20 \times 4.39 = 31.6080$   
床面積 31.60 m<sup>2</sup>
