期 間 入 札 の 公 告

2 所 在 堺市西区浜寺船尾町西一丁 167番地
家屋 番号 167番の2
種 類 居宅
構 造 木造スレートぶき 3階建
床 面 積 1階 20.18平方メートル
2階 26.39平方メートル
3階 25.58平方メートル

現況調査報告書

評 価 書
(土地付建物)

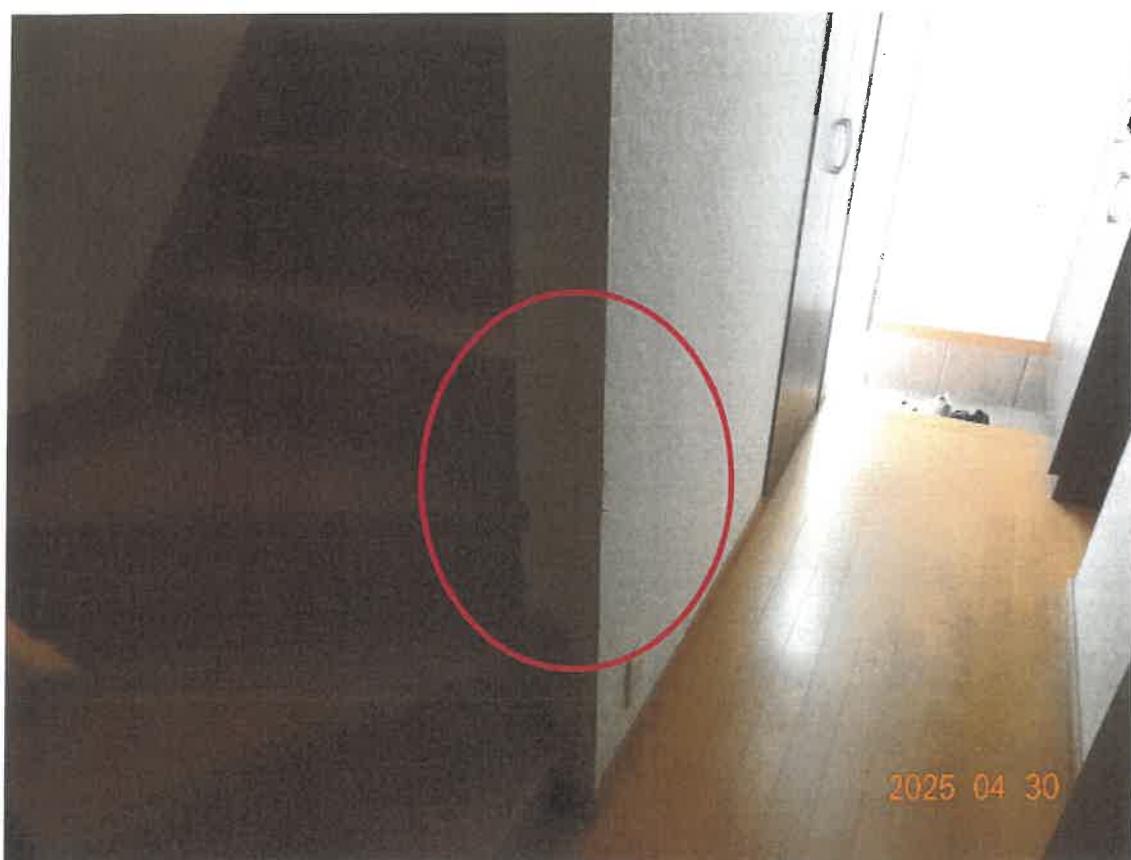
⑤ 1階壁の損傷部分

(4) 目的建物 1 階の階段の壁には引っ掻いたような傷が存在する。また、2 階DK の床には黒ずみがあった。さらに、3 階の階段の壁、それぞれの洋室の窓の上の壁には、ひび割れが存在した。

関係人の陳述等	
陳述者 (当事者等との関係)	陳述内容等
■所有者	<p>1 目的建物には誰も住んでいません。</p> <p>2 目的建物の3階の壁にはひび割れがあります。また、以前、猫を飼っていたので、その猫によるひっかき傷が階段の壁の一部にあります。</p> <p>3 ソーラーパネルは設置していません。</p>

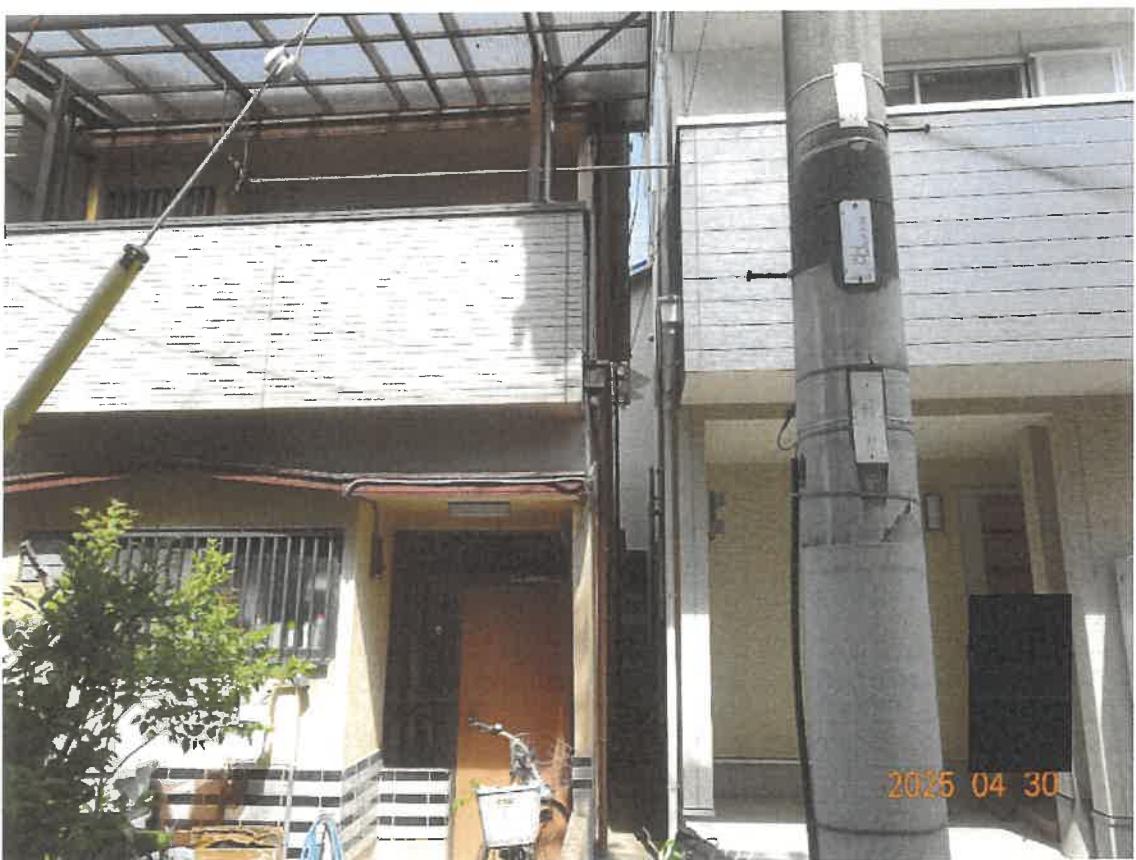
目的土地には境界標が存在せず、隣地との境界が不鮮明であるため、断言はできないが、北側隣地（168）上の建物の屋根などが目的土地に越境している可能性がある。また、南側隣地（166）上の建物と目的建物の屋根などが、相互に越境している可能性がある。

⑬北側隣地上の建物が越境している可能性あり

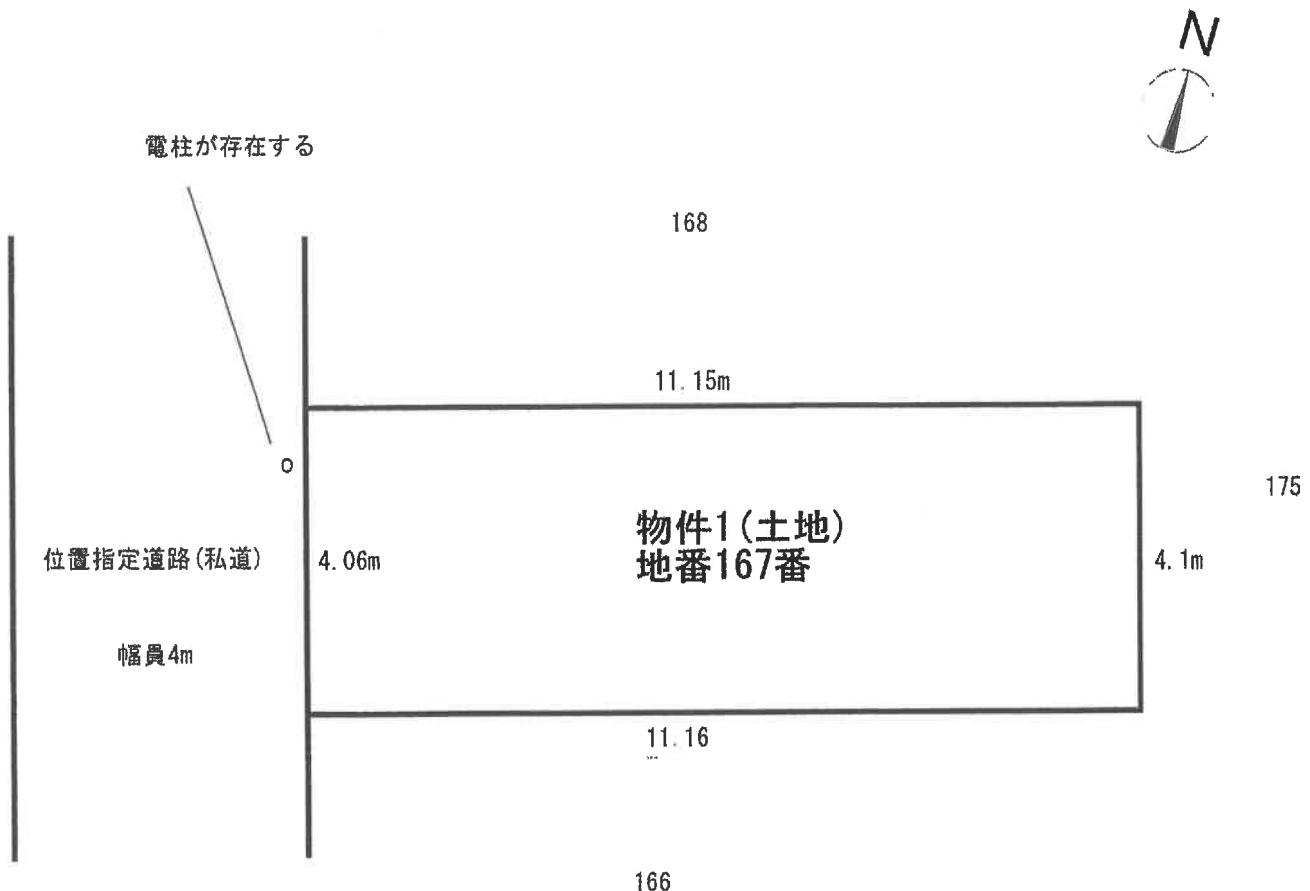
土地概測図(概略)

(1) 目的土地については法務局に地積測量図の備え付けがないが、公図及び建物図面（各階平面図）を参考に適宜概測したところ、形状は概ね建物図面（各階平面図）のとおりであると思われる。もっとも、目的土地には境界標が存在しなかつたことから、正確には、専門家の測量を要する。

※物件1の辺長は、換地図面に基づく
