期 間 入 札 の 公 告

現況調査報告書

不動産の表示	「物件目録」のとおり
住居表示	大阪府堺市堺区香ヶ丘町1丁12番8号
土 地	物件1
現況地目	■宅地(物件1) □公衆用道路(物件) □ (物件)
形 状	□公図のとおり □地積測量図のとおり □建物図面(各階平面図)のとおり ■土地建物位置関係図(概略)のとおり □
占有者及び占有状況	■土地所有者 □その他の者 上記の者が本土地上に下記建物を所有し、占有している □「占有者及び占有権原」のとおり
下記以外の建物(目的外建物)	■ない □ある(詳細は「目的外建物の概況」のとおり)
その他の事項	「その他の事項」のとおり
建 物	物件2
種類、構造及び床面積の概略	■公簿上の記載とほぼ同一である □公簿上の記載と次の点が異なる(□主たる建物 □附属建物) □種類: □構造: □床面積:
物件目録にない附属建物	■ない □ある { 種類: 構造: 床面積:
占有者及び占有状況	■建物所有者 □その他の者 上記の者が本建物を住居(空き家)として使用している □「占有者及び占有権原」のとおり
上記以外の敷地(目的外土地)	■ない □ある(詳細は「目的外土地の概況」のとおり)
その他の事項	「その他の事項」のとおり
執行官保管の仮処分	■ない 地方裁判所 支部 平成 年()第 号 □ある [保管開始日 □平成・□令和 年 月 日
土地建物の位置関係	□建物図面(各階平面図)のとおり ■土地建物位置関係図(概略)のとおり

評 価 書

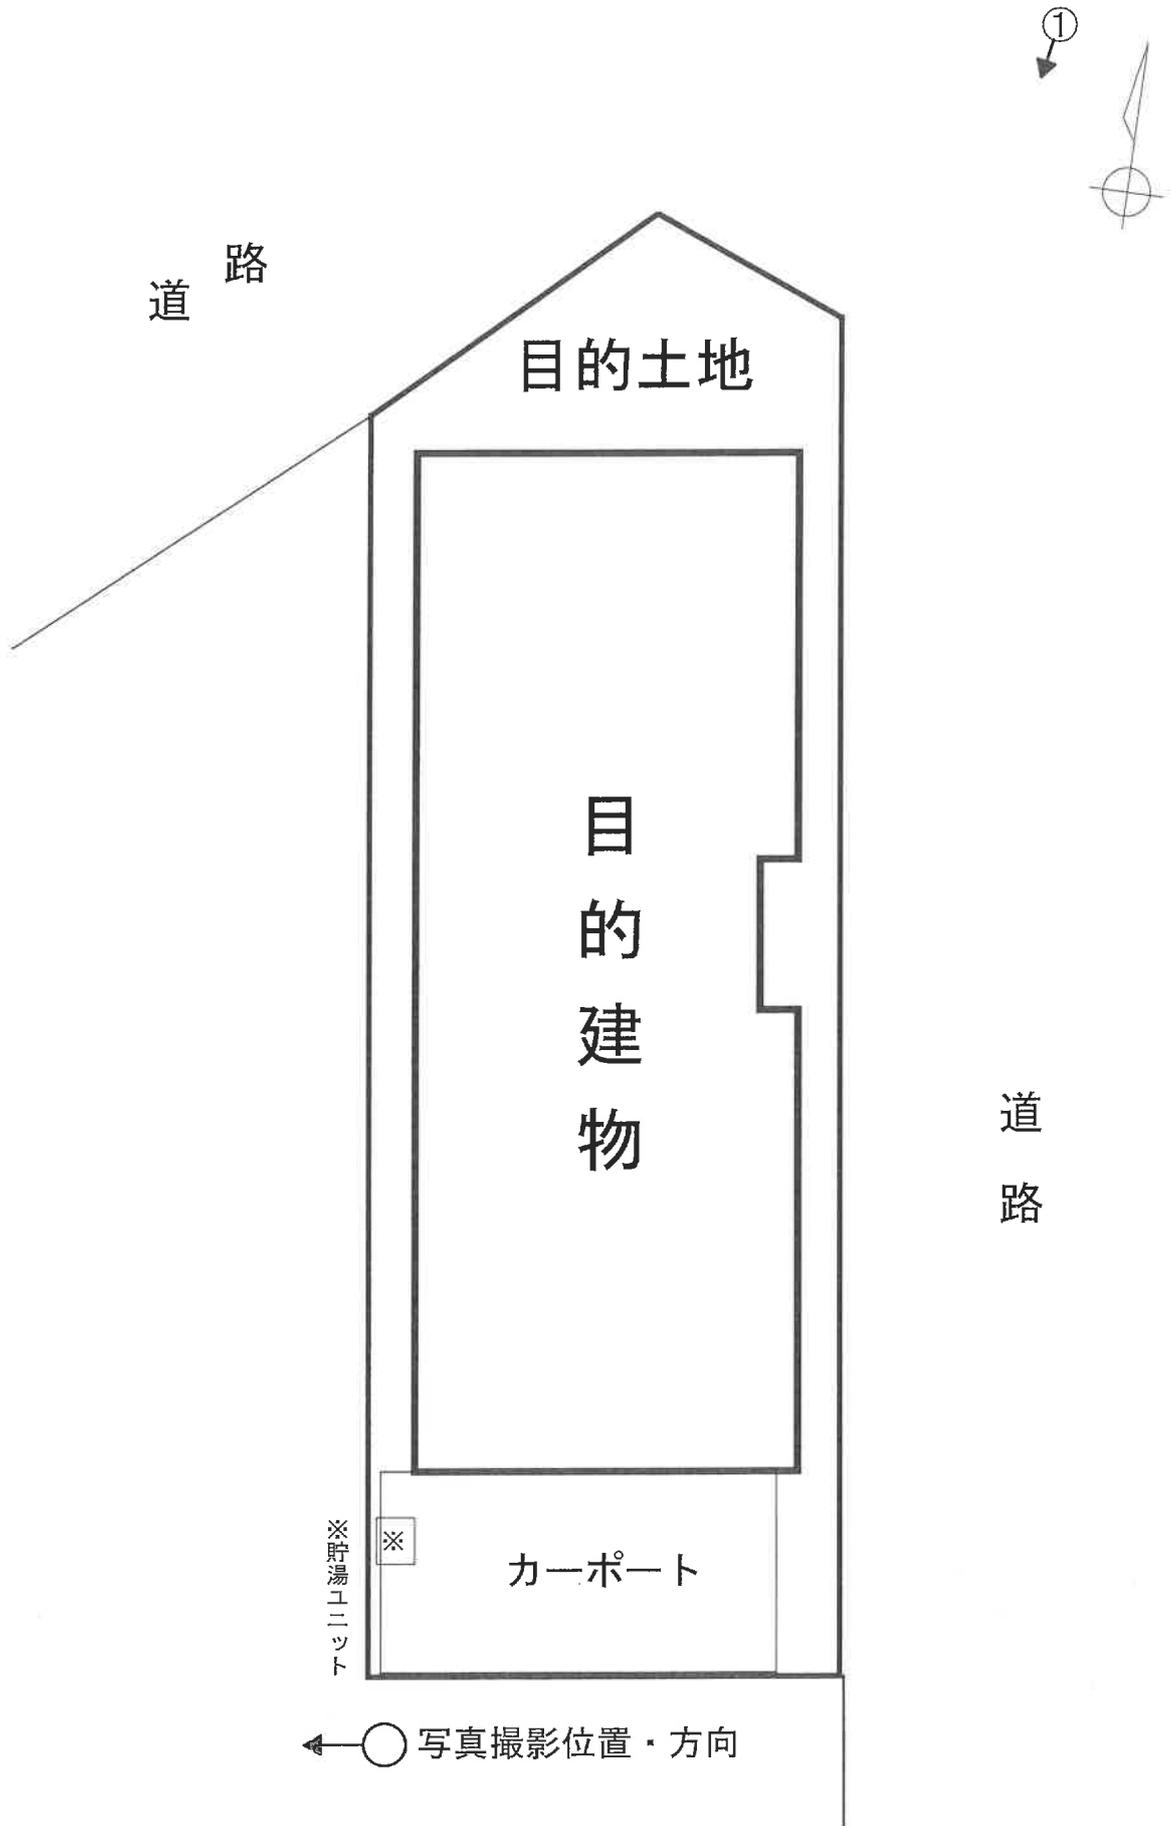
土地建物位置関係図（概略）

- (1) 目的土地について地積測量図等を参考に適宜概測したところ、その形状は別紙土地建物位置関係図のとおりであり、公簿面積とほぼ一致すると思われる。
- (2) 目的土地は目的建物の敷地となっており、別紙土地建物位置関係図（概略）のとおりカーポートがある。
- (3) 東側及び北西側にいずれも幅員4mを超える道路に接している。その詳細については評価人による評価書を参照されたい。

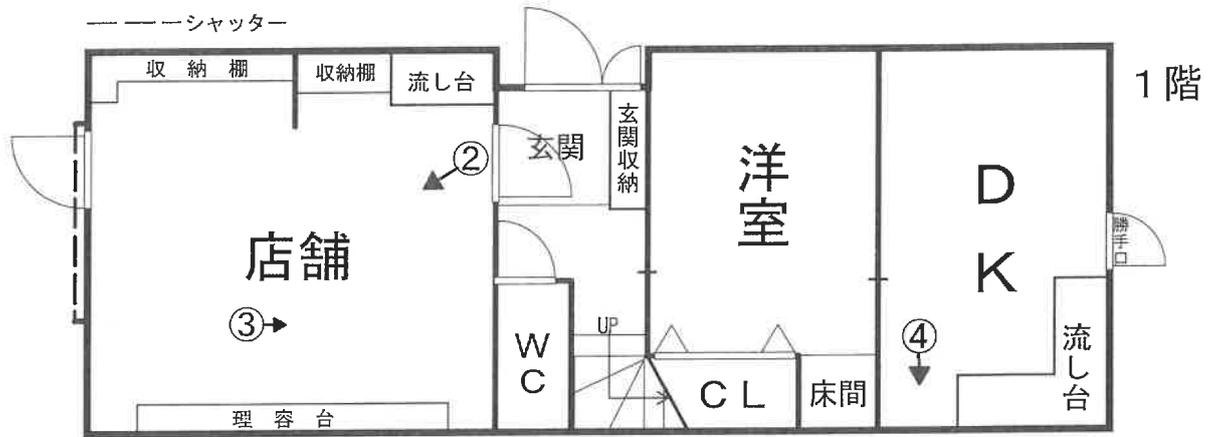
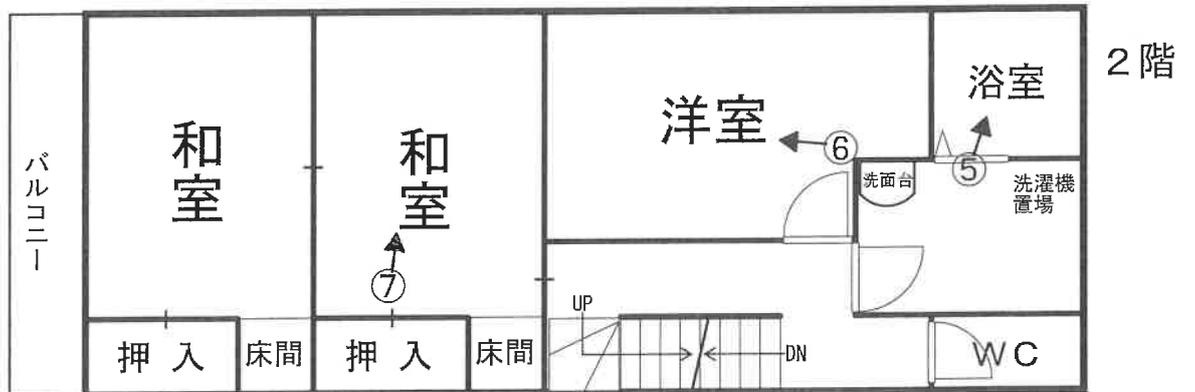
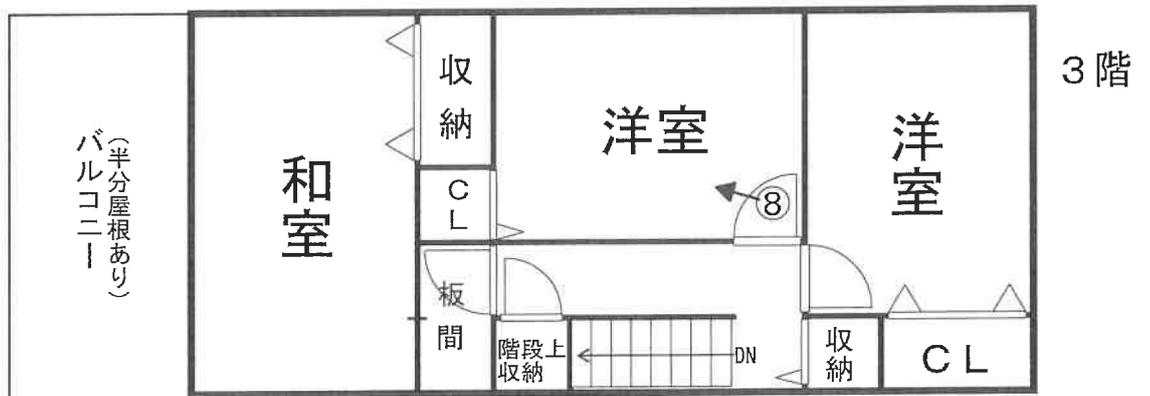
間取略図

- (1) 目的建物の形状は別紙間取略図のとおりであり概ね公簿面積と一致する。
- (2) 室内の状況は別紙添付写真のとおりであり、ベッド、食卓テーブル・イス、その他雑多な日常生活用品等の動産類が存在するが、冷蔵庫や洗濯機が見当たらず各置場から運び出されたような形跡があり、一部照明器具が付いていない居室も複数あった。なお、1階にある店舗部分には理髪店用のイスや道具、整髪料等の容器類などが多々あるものの、埃などの堆積状況等から相当長期間使用されていない様子が窺われた。
- (3) 室内の壁や床に小さなキズ等や汚れが散見されたが、他に特に大きな損傷等の不具合は見当たらず、概ね経年相当の劣化・損耗の範囲内にあると認められる。

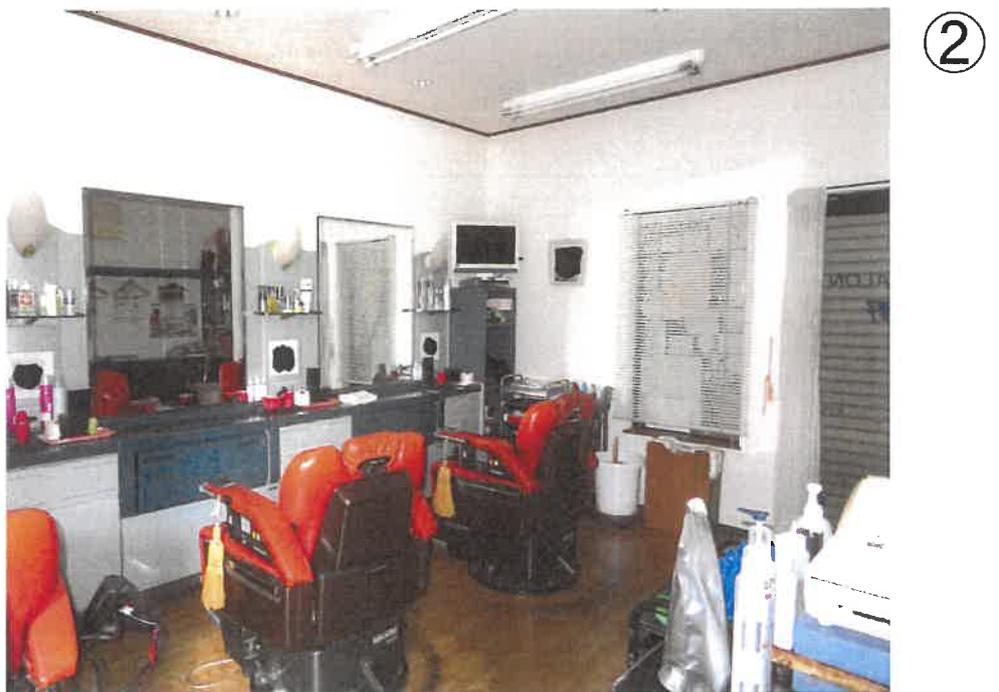
床面の汚損

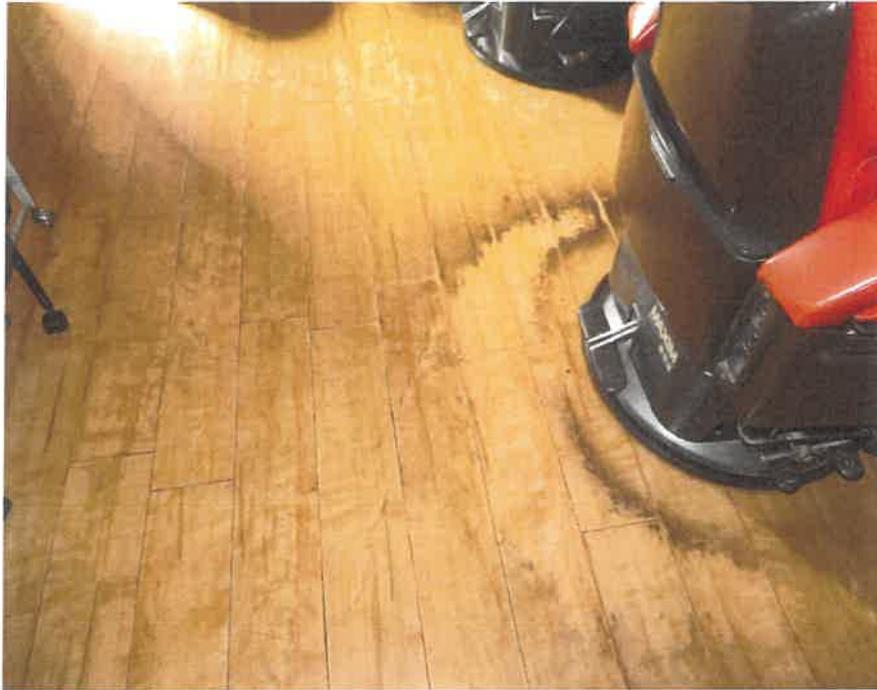
③

冷蔵庫置場と思われる部分の壁や床の汚れ

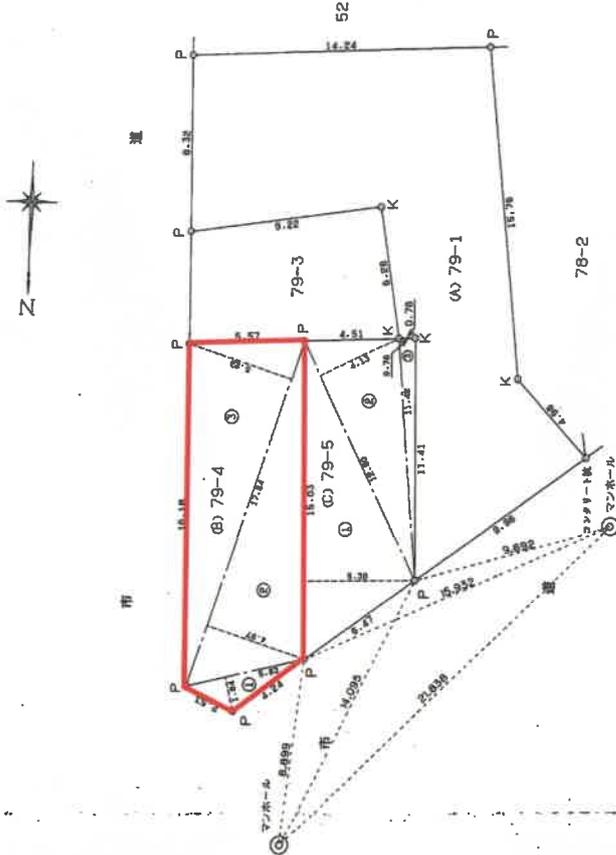
20674 地積測量図
 8.9.18

地番 NO	底辺	高さ	倍面積	地積
(A) 79-4	5.83 X	1.64 =	9.561200	
	17.24 X	4.97 =	85.682800	
	17.24 X	5.23 =	90.165200	
	合計	185.409200		
	面積数	92.704600	㎡	92.70 ㎡
(B) 79-5	15.03 X	5.30 =	79.659000	
	12.50 X	4.13 =	51.625000	
	11.42 X	0.78 =	8.907600	
	合計	140.191600		
	面積数	70.095800	㎡	70.09 ㎡
(C) 79-1	364.123000	㎡		
	162.800400	㎡		
	201.322600	㎡		
	公積地数	60.9000		
	合計	201.322600	㎡	201.32 ㎡

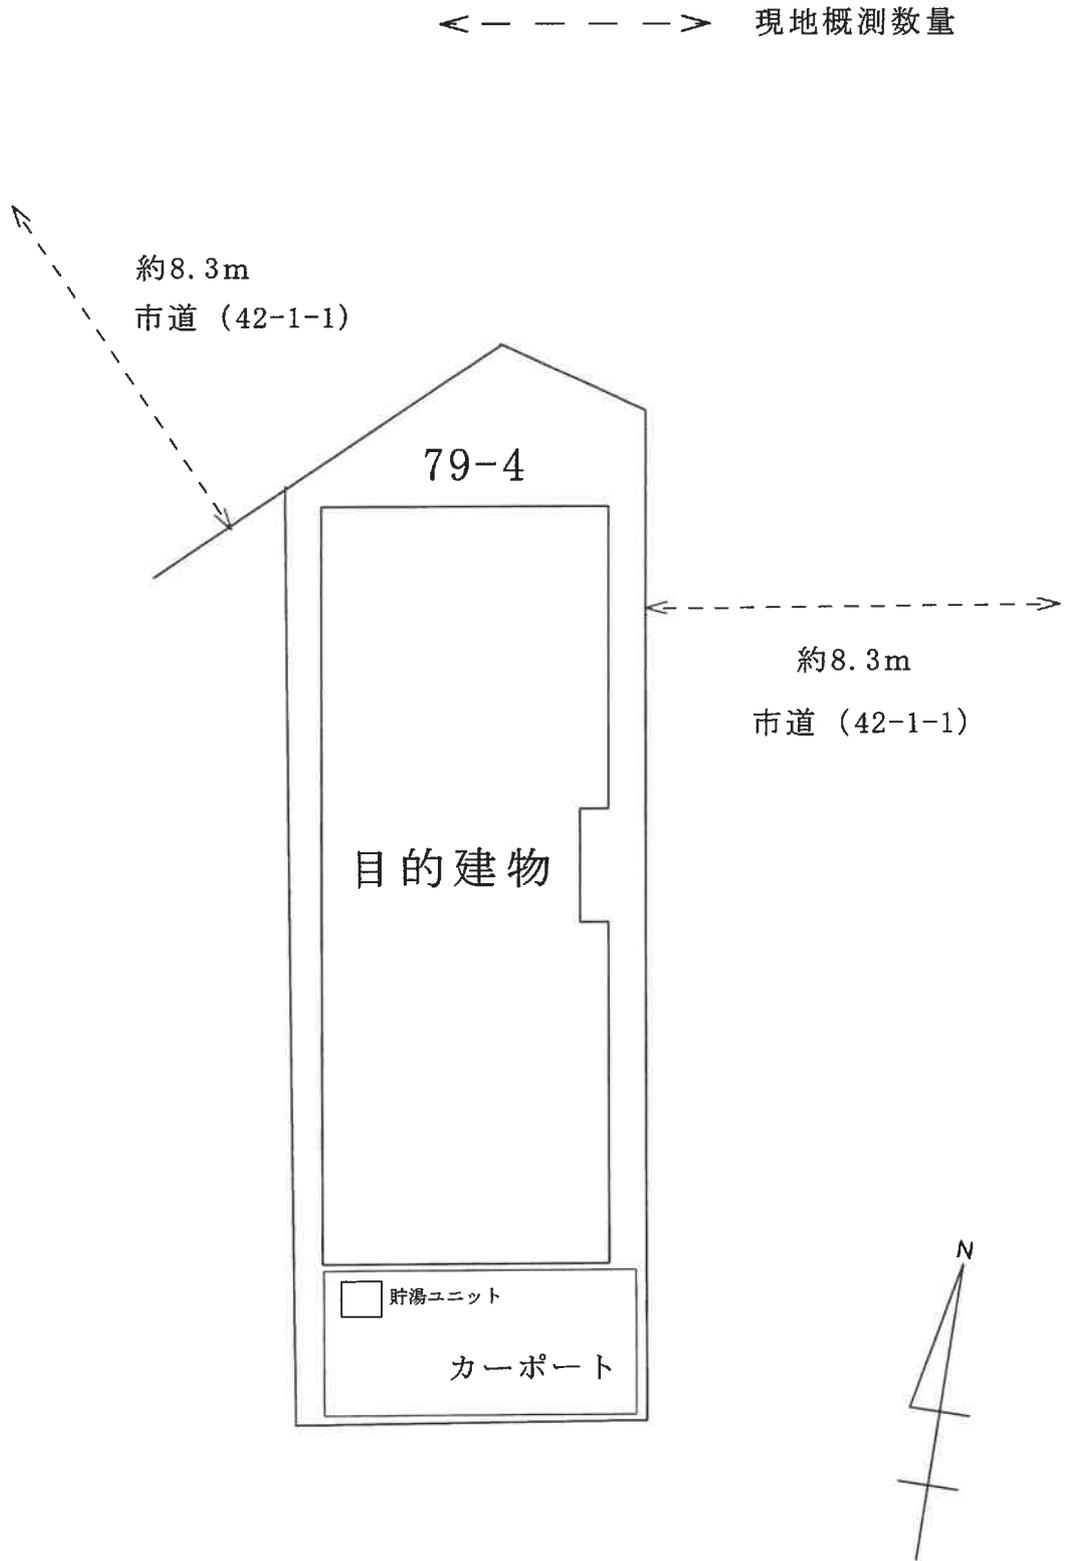
土地建物位置関係図（概略）

位置・交通	南海高野線「浅香山」駅 ほぼ東方 道路距離 約200m (別添「位置図」参照)	
付近の状況	中小規模一般住宅や共同住宅、学校等が建ち並ぶ住宅地域。今後、格別の変動要因はないので、当分の間現状を維持するものと予測する。	
主な公法上の規制等 (道路の幅員等の個別的な規制を考慮しない一般的な規制)	都市計画区分	市街化区域
	用途地域	第2種中高層住居専用地域
	建ぺい率	60%
	容積率	200%
	防火規制	準防火地域
	その他の規制	第2種高度地区、宅地造成等工事規制区域
画地条件	規模	92.70㎡
	形状	略長方形
	間口・奥行	間口約6.8m(北西側)・奥行約16.2m
	高低差等	平坦地
接面道路の状況	北西側	幅員約8.3m舗装市道(法42-1-1号道路)に概ね等高に接面。
	東側	幅員約8.3m舗装市道(法42-1-1号道路)に概ね等高に接面。
	接道状況	角地
土地の利用状況等	現況	居宅・店舗の敷地
	北西側	道路
	南西側	住宅
	南側	住宅
	東側	道路
供給処理施設	上水道	あり
	ガス配管	あり
	下水道	あり
	(注)供給処理施設における「あり」とは、対象物件の前面道路に該当施設の本管(以下、「施設管」という。)が通っており、通常のコストで敷地内への引込みが出来る状態にあることをいう。「なし」とは、対象物件を含めた周辺に施設管が配置されておらず、敷地内に引き込むことが不可能な場合をいう。「不明」とは、前面道路に施設管は敷設されていないにもかかわらず供給処理を利用している場合や、役場での確認事項に疑義がある場合等で、将来的に当該施設が利用できるかどうか不明な場合をいう。	
土壌汚染等	土壌汚染対策法等、特定施設に係る公的資料調査、土地の閉鎖登記簿、昭和38年・同52年・平成元年の住宅地図の資料調査による限りにおいては、土壌汚染の可能性は確認できなかった。なお土壌汚染の有無、内容についての詳細は専門家による土壌調査を要する。	
特記事項	<ul style="list-style-type: none"> ・法務局に備え付けの地積測量図をもとに現地にて目的土地を確認した結果、地積は概ね登記面積通り、形状は地積測量図通りと認められる。 ・目的土地の南側にカーポートが設置されている。またエコキュートの貯湯ユニットも置かれている。

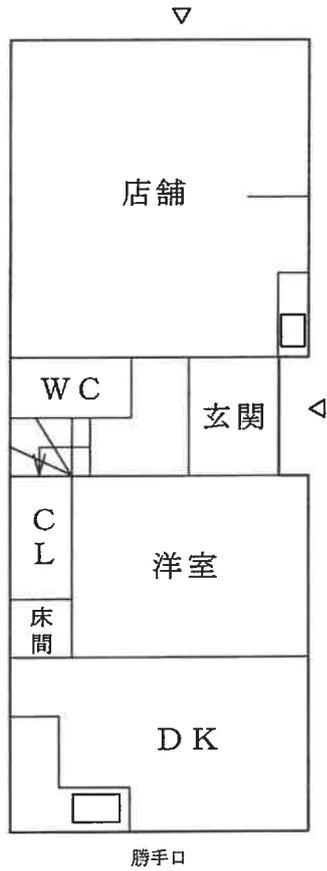
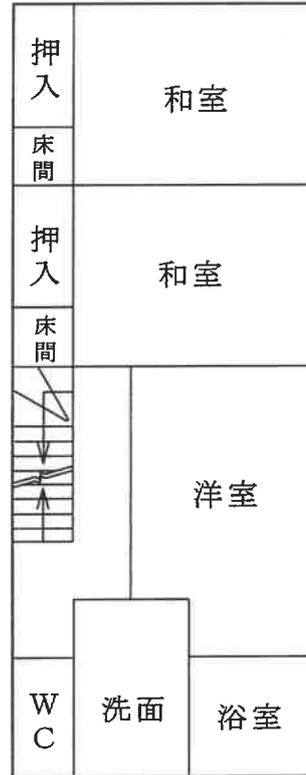
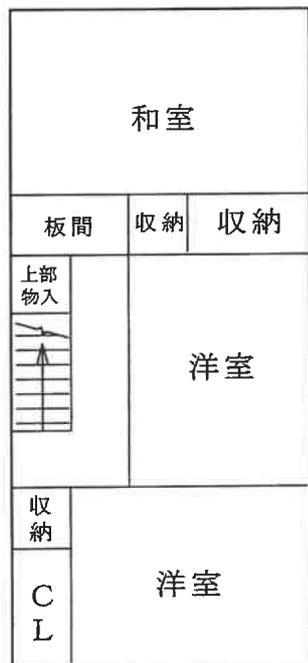
間取図 (概略)

区 分	主である建物	
建築時期及び 経済的残存等 耐用年数等	建築年月日	(登記記載) 平成9年4月5日 新築
	経過年数	約28年
	経済的残存耐用年数	約5年
仕 様	構 造	木造
	屋 根	スレート葺
	外 壁	サイディングほか
	内 壁	クロス貼ほか
	天 井	クロス貼・板貼ほか
	床	フローリング・畳・塩ビシートほか
	設 備	電気, 給排水設備等
	そ の 他	なし
床面積(現況)	延 153.73㎡ 増築はなく, 登記と現況数量は同じである。	
現況用途等	階 層	3階建
	現況用途	居宅・店舗
	間 取 り	7DK、店舗
品 等	普通	
保守管理の状態	普通	
建物の利用状況	債務者兼所有者が空家の状態で占有している。	
特 記 事 項	<ul style="list-style-type: none"> ・目的建物のうち1階北側が店舗(理容室)、残りの部分は居宅として利用されている。 ・目的建物は築後約28年経過している。内壁クロス全体に小さな傷や亀裂、ヨレ、汚れ等が散見される。また1階DKの床に汚れ、3階和室畳の劣化がみられる。これら以外の大きな損傷等は特に認められず、経年相応の減価と考えられる。 ・目的建物について、建築時期・構造・種類等の要因を踏まえ現地調査を行った結果、アスベスト含有建材が使用されている可能性は否定できない。なお、アスベスト使用の詳細については専門調査機関の分析調査を要する。 ・目的建物は完了検査を受けていない。
