## 期間入札の公告

- 1 所 在 河内長野市大師町  
地 番 85番298  
地 目 宅地  
地 積 257.61平方メートル  
共有者 A 持分5分の4  
共有者 B 持分5分の1
- 2 所 在 河内長野市大師町85番地298  
家屋 番号 85番298  
種 類 居宅  
構 造 木造瓦葺2階建  
床 面 積 1階 115.76平方メートル  
2階 33.86平方メートル  
(現況)  
床 面 積 1階 約119.36平方メートル  
2階 約47.76平方メートル  
共有者 A 持分5分の4  
共有者 B 持分5分の1

# 現況調査報告書

# 評 価 書

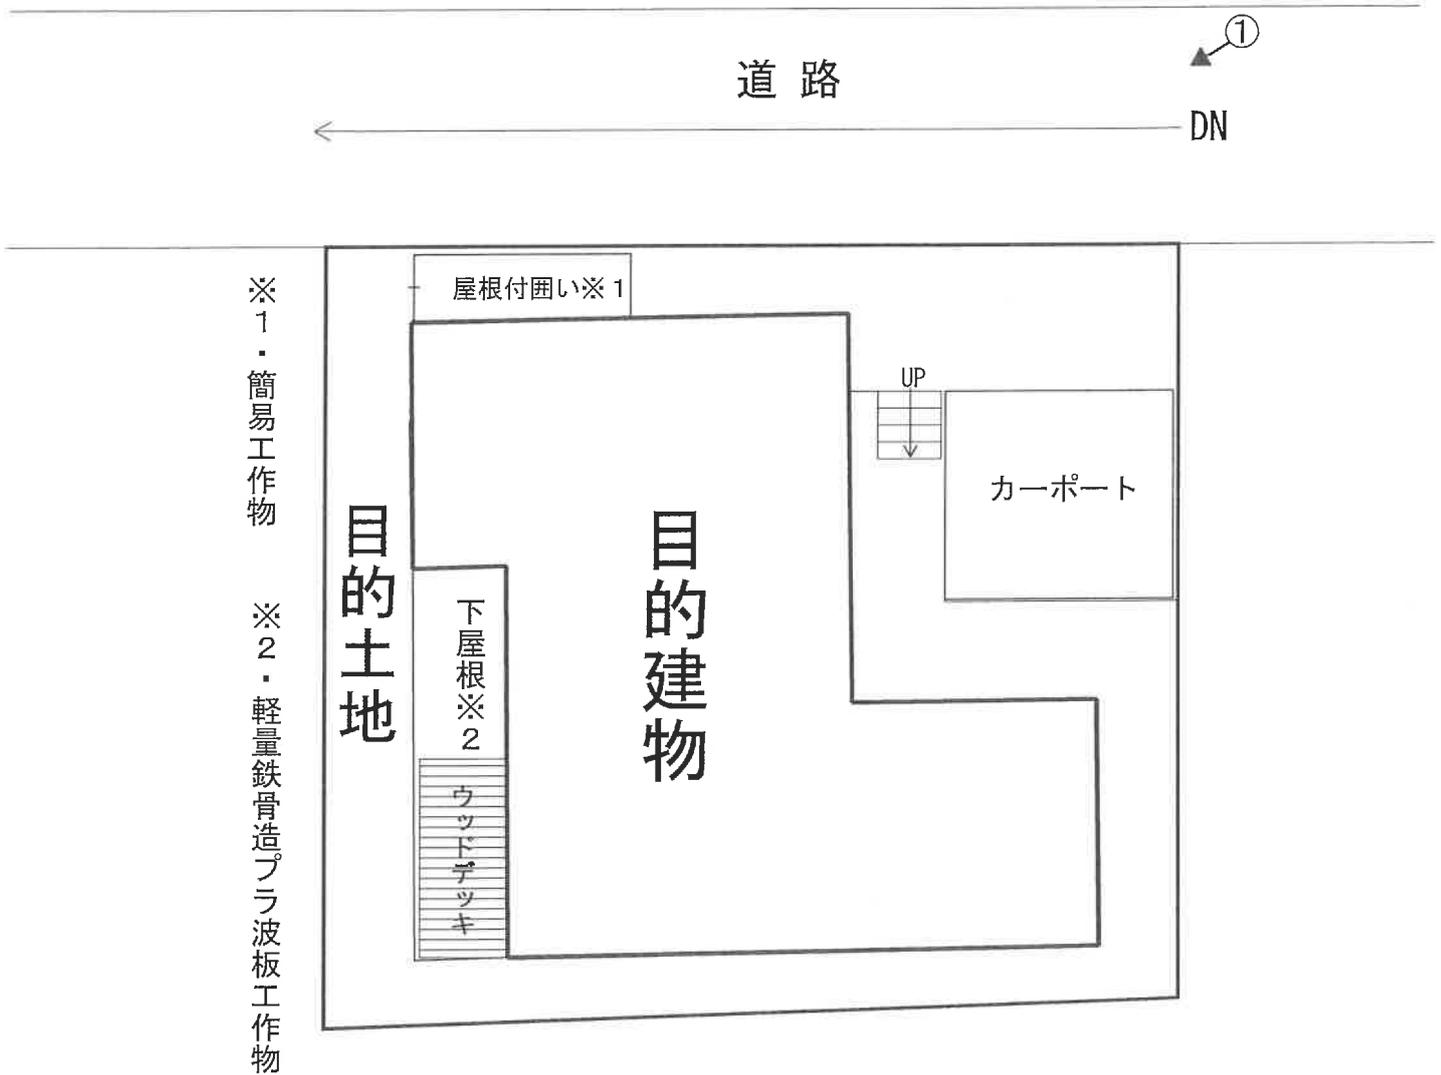
# 土地建物位置関係図（概略）

- (1) 目的土地について地積測量図等を参考に適宜概測したところ, その形状は別紙土地建物位置関係図(概略)のとおりであり, 公簿面積とほぼ一致すると思われるが, あくまで概測に基づくものであり正確には専門家による測量等を要する。
- (2) 目的土地は目的建物の敷地となっており, 別紙土地建物位置関係図のとおりカーポートや屋根等の附属工作物がある。
- (3) 北側において幅員4m以上の建築基準法上の道路に接している。
- (4) 目的土地は東端付近より西端付近の方が高く, それに伴って北側接面道路は東側付近で目的土地とほぼ等高に接しているが西側に向けて下り傾斜になっている。さらに目的土地内にも高低差があり, 敷地部分は東側付近(カーポートの南側)で約0.7m~0.8m位高く, 西側付近では約1.7m~1.8m位高くなっている。

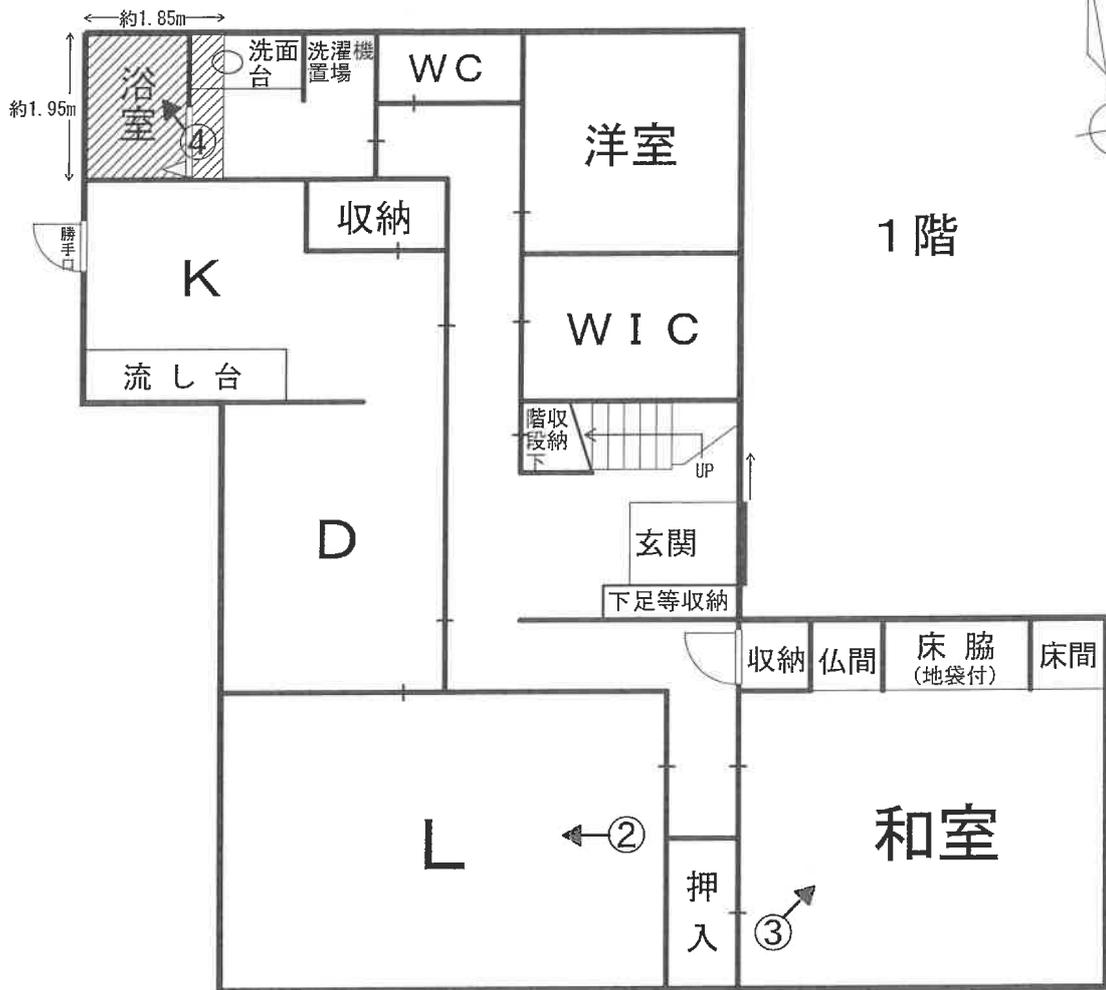
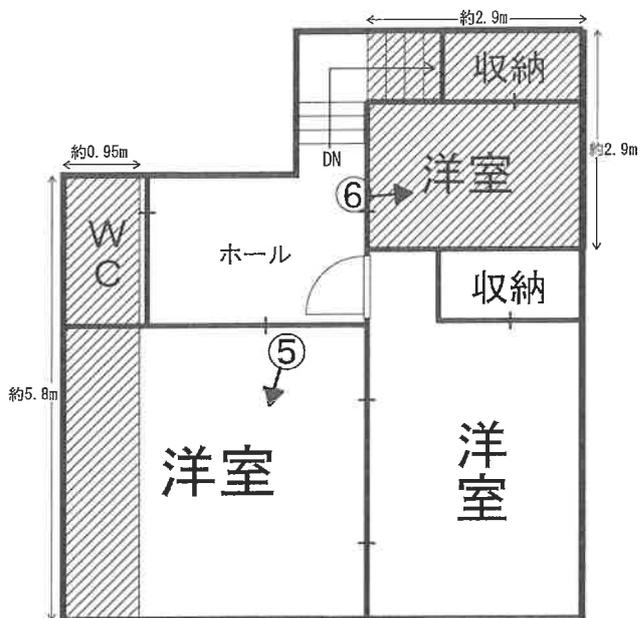
# 間取略図

- (1) 目的建物の形状は別紙間取略図のとおりであり, 1階2階共に建増しがあり目的建物と接合して一体利用されているため増築に当たると認める。なお, 増築部分の床面積についてはあくまで概測結果によるため正確には専門家による測量等を要する。
- (2) 室内の状況は別紙添付写真のとおりであり, ベッド等の動産類が多少存在するが, テレビ, 冷蔵庫及び洗濯機は見当たらず, 4枚目記載の陳述にもあるとおり現に住居や営業所としては使用されていない。
- (3) 特に大きな損傷等は見当たらず, 概ね経年相当の劣化, 損耗の範囲内にあると思われる。

増築部分 1階 約3.6㎡  
 2階 北東側約8.4㎡ 西側約5.5㎡ 検尺は概測である

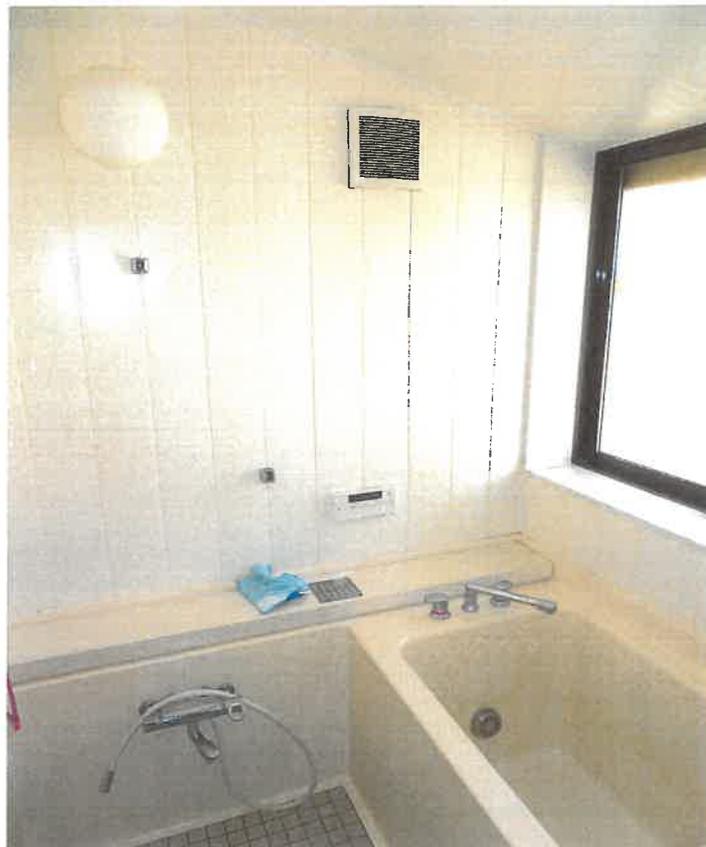
④

増築部分

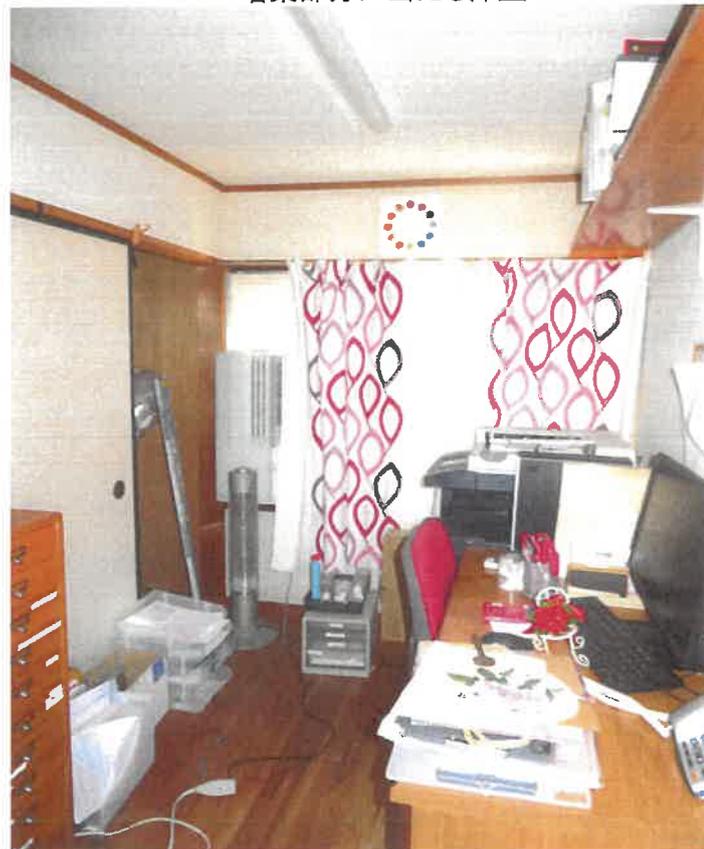
⑥

増築部分に当たる洋室

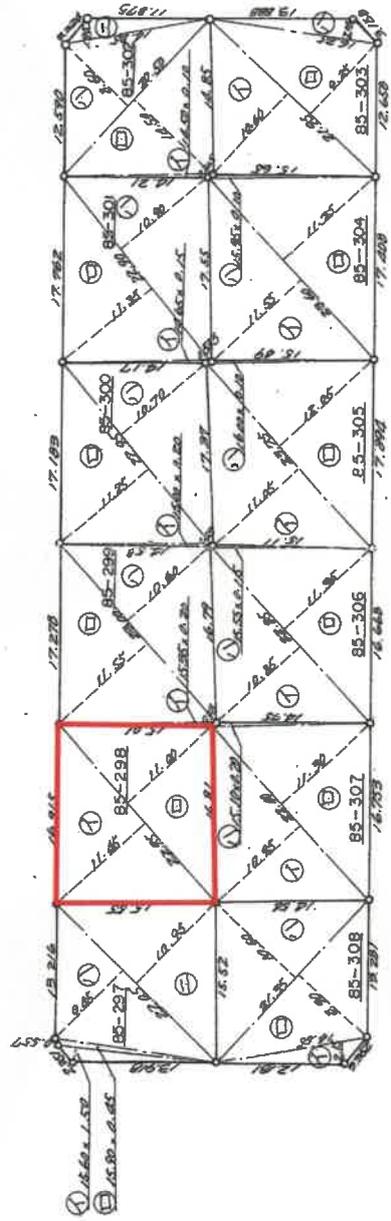
# 地積測量図

85-298  
 イ 22.95 x 11.45 = 262.7775  
 ロ 22.95 x 11.00 = 252.4500  
 合計 515.2275  
 1/2 257.6137

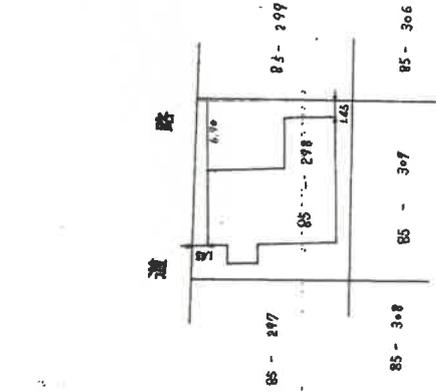
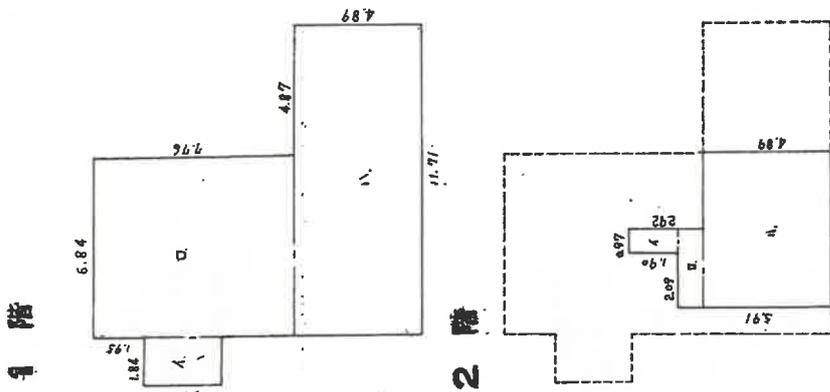
建築物階平面図

1階 A	2.95	x	1.84	=	5.4280
1階 B	6.84	x	7.76	=	53.0784
1階 C	11.71	x	4.89	=	57.2619
1階 計					115.7683 m <sup>2</sup>
2階 A	1.90	x	0.97	=	1.843
2階 B	3.06	x	1.02	=	3.1212
2階 C	5.91	x	4.89	=	28.8999
2階 計					33.8641 m <sup>2</sup>

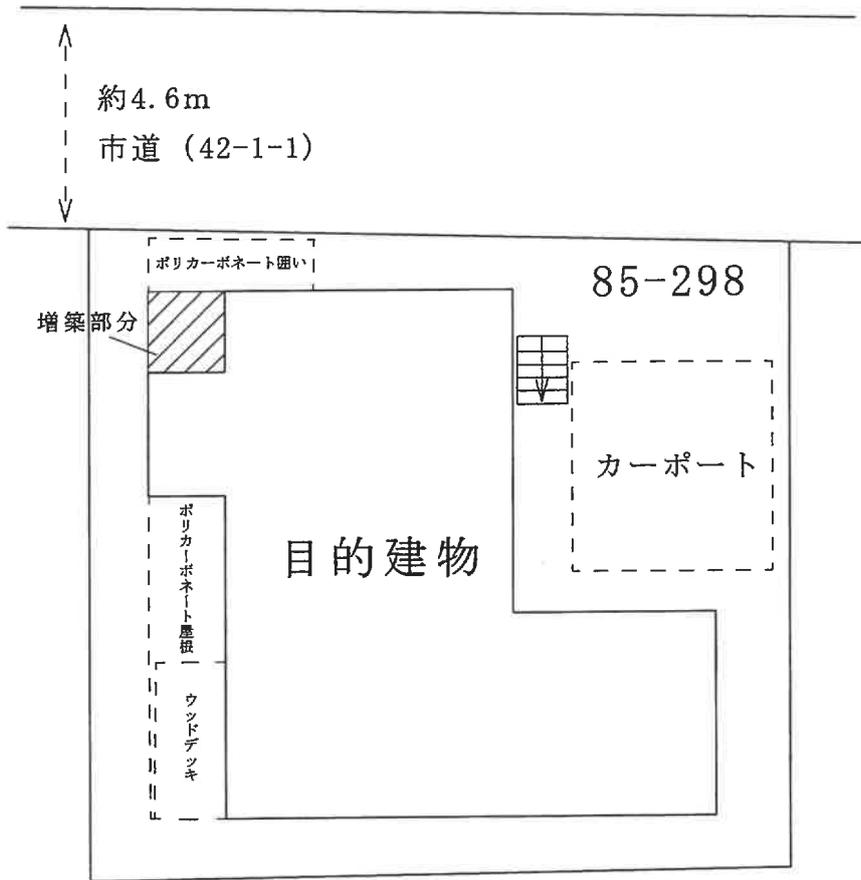
# 土地建物位置関係図（概略）

特 記 事 項	<ul style="list-style-type: none"><li>・法務局に備え付けの地積測量図をもとに現地にて目的土地を確認した結果、地積は概ね登記面積通り、形状は地積測量図通りと認められる。</li><li>・目的土地の東側にカーポートが設置されている。また目的建物の北西側にポリカーボネートの囲い、目的建物の西側にウッドデッキとポリカーボネートの屋根が設置されている。さらにπウォーターシステムという浄水装置がある。</li><li>・全体的に西向き緩傾斜地で、目的土地の北東端は道路と等高であるが、北西端では最大約1.7mの高低差がある。また敷地内にも段差がある。</li><li>・目的土地は建築協定「楠翠台地区」に含まれており、建築行為等を行う際には建築協定運営委員会への連絡が必要である。詳細は担当課に確認されたい。</li></ul>
---------	--

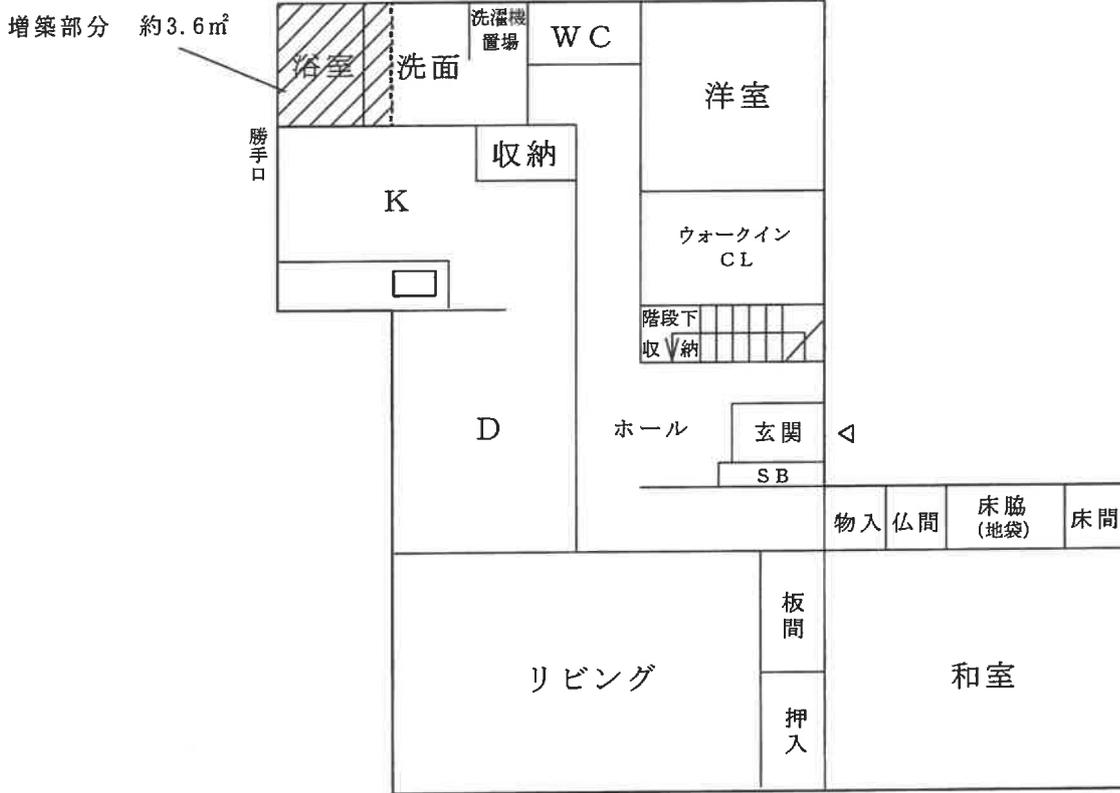
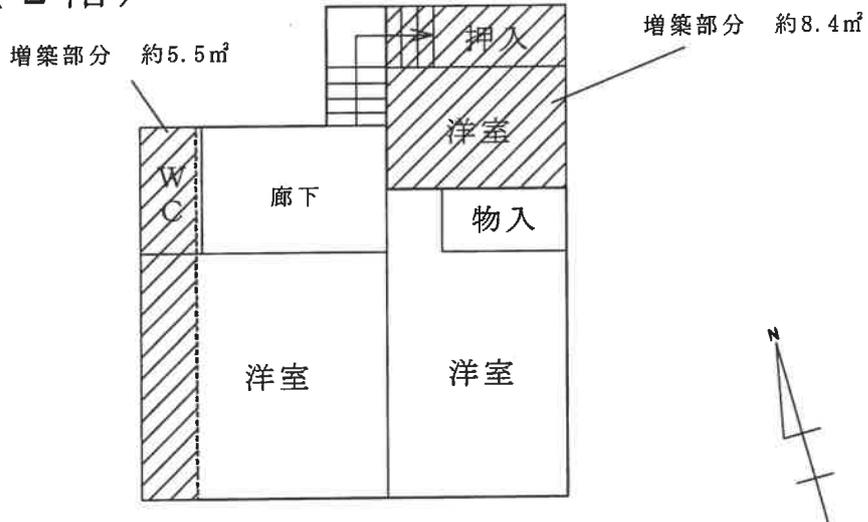
# 間取図 (概略)

番号	所在等	登記	現況
1	所在地番 地目 地積	物件目録記載のとおり	物件目録及び地積測量図と現地概測数量は概ね一致した。
2	所在 家屋番号 種類 構造 床面積	物件目録記載のとおり	特記事項のとおり
番号	特記事項		
2	<p>・法務局に備え付けられた建物図面をもとに現地にて目的建物を確認の結果、1階北西側に約3.6㎡、2階北東側に約8.4㎡、2階西側に約5.5㎡の増築部分が認められる。これらの増築時期は不明である。</p>
