## 期 間 入 札 の 公 告

## 現況調査報告書

令和7年(ケ)第40号

評 価 書  
(土地付建物)

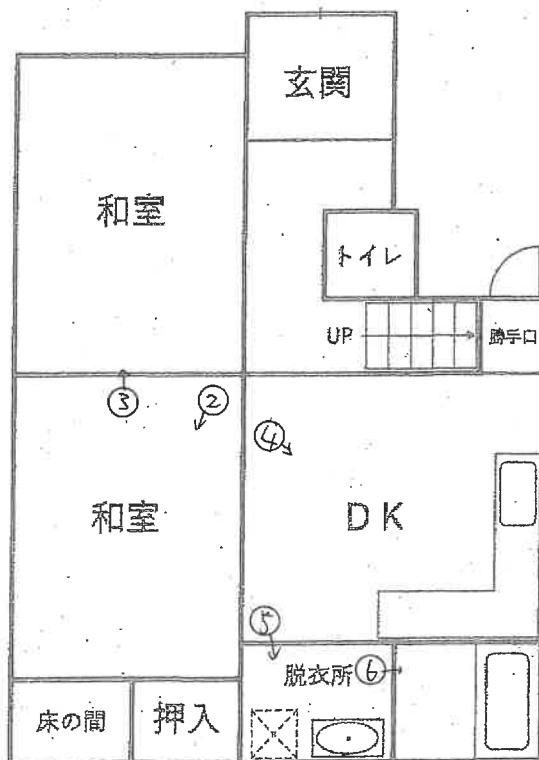
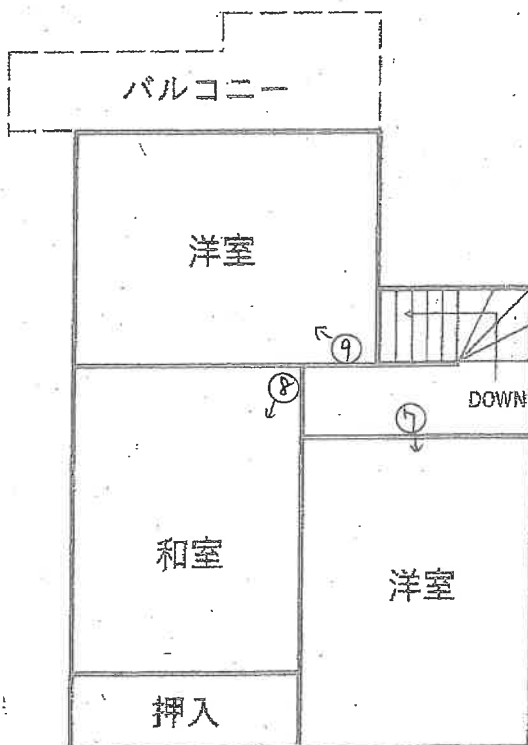
# 間取図 (概略)

- (1) 目的建物の形状は、概ね間取図のとおりであると思われる。
- (2) 目的建物内部の状況は別紙添付写真のとおり。
- (3) 目的建物内には、冷蔵庫、洗濯機、テレビ等の家財道具、日常生活用品等の動産が存在する。
- (4) 目的建物の床は全体的に撓みがあり、2階廊下部分では、南側に傾きがあるように感じた。また、外壁にクラックが散見された。
- (5) 目的建物は経年相当の劣化、損耗が認められる。
- (6) カーポートが、隣地（82-2）に越境していると思われる。

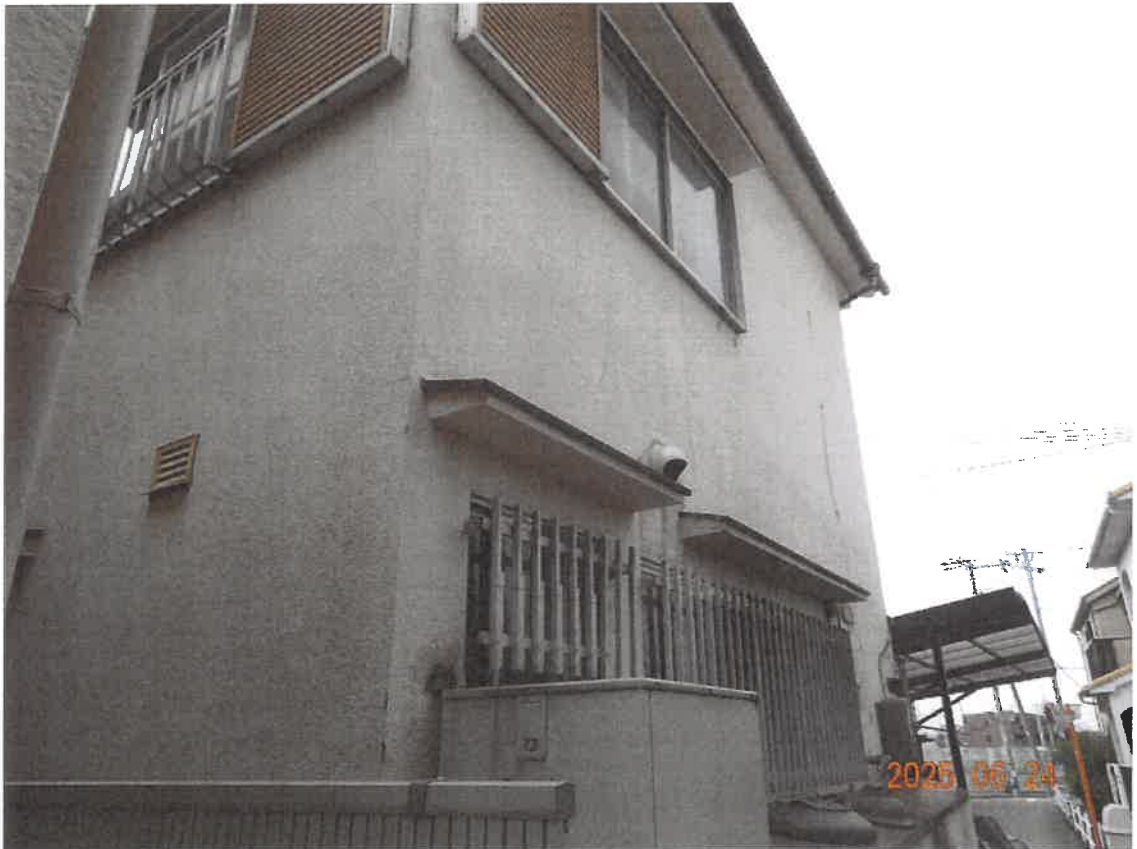
⑩外壁のクラック

| 保守管理の状態 | 目的建物の床は全体的に撓みがあり、2階廊下部分では南側に傾きがあるように感じられた。また、外壁にクラックが散見されるほかは、経年相応である。 | |

※観察減価は目的建物の現状（目的建物の床は全体的に撓みがあり、2階廊下部分では南側に傾きがあるように感じられたほか、外壁にクラックが散見される状況等）や中古建物に係る市場の特性等を考慮して査定した。

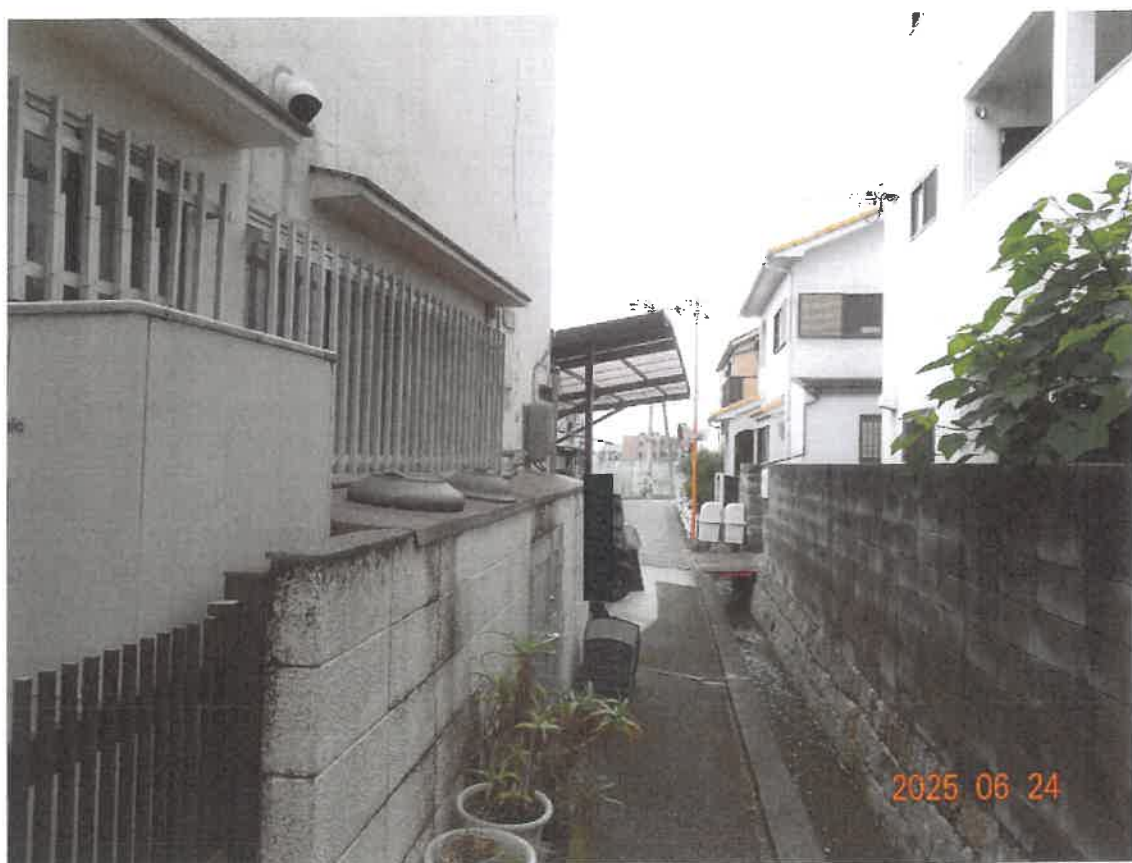
⑪越境の可能性のあるカーポート

| 番号 | 所 在 等 | 登 記 | 現 況 |
|---|---|---|---|
| 1 | <ul style="list-style-type: none"> <li>適宜概測したところ、目的土地の形状等は地積測量図と概ね一致した。</li> <li>目的土地の北東側に設置されたカーポートが隣地（82番2）に越境している可能性がある。</li> </ul> | | |

| 特記事項 | <ul style="list-style-type: none"> <li>・目的土地は周知の埋蔵文化財包蔵地「小寺遺跡」に該当するが、過去の届出や調査履歴は確認されなかった。土木工事等を行う場合には、その工事に着手しようとする60日前までに届出を要する。なお、試掘費用や本調査の費用負担の発生が見込まれる場合もあるため、買受に当たっては詳細を担当課にて確認されたい。</li> <li>・目的土地の北東側に設置されたカーポートが隣地（82番2）に越境している可能性がある。</li> </ul> | |

①周知の埋蔵文化財包蔵地に指定されていること、②目的外土地への越境の可能性  
があること、③アスベスト含有建材使用の可能性が否定できないことから、市場性の  
減退に基づく市場性修正率を0.90と判断した。
