## 期 間 入 札 の 公 告

- 1 所 在 藤井寺市大井五丁目  
地 番 749番1  
地 目 宅地  
地 積 410.50平方メートル  
(現況)  
地 目 宅地一部公衆用道路
- 2 所 在 藤井寺市大井五丁目749番地1  
家屋 番号 749番1  
種 類 居宅  
構 造 木造かわら・亜鉛メッキ鋼板ぶき平家建  
床 面 積 130.58平方メートル

## 現況調査報告書

# 評 価 書

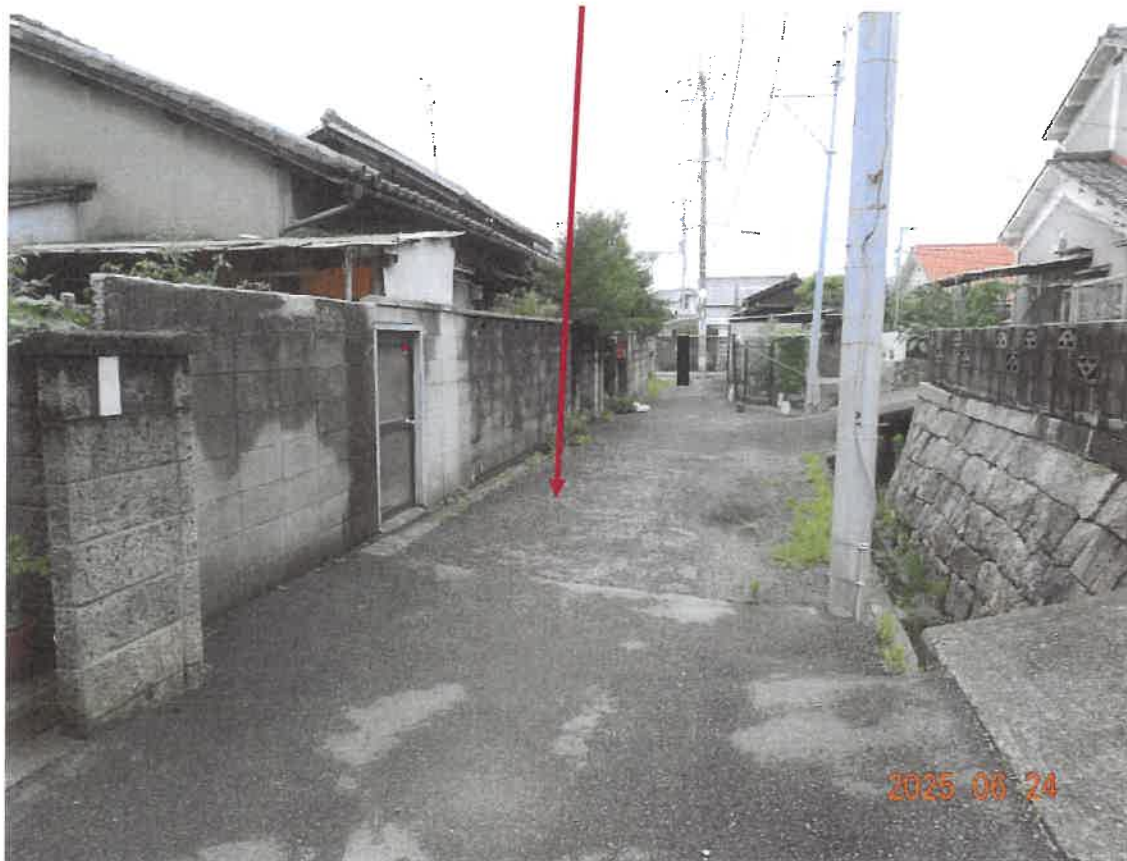
③通路負担部分

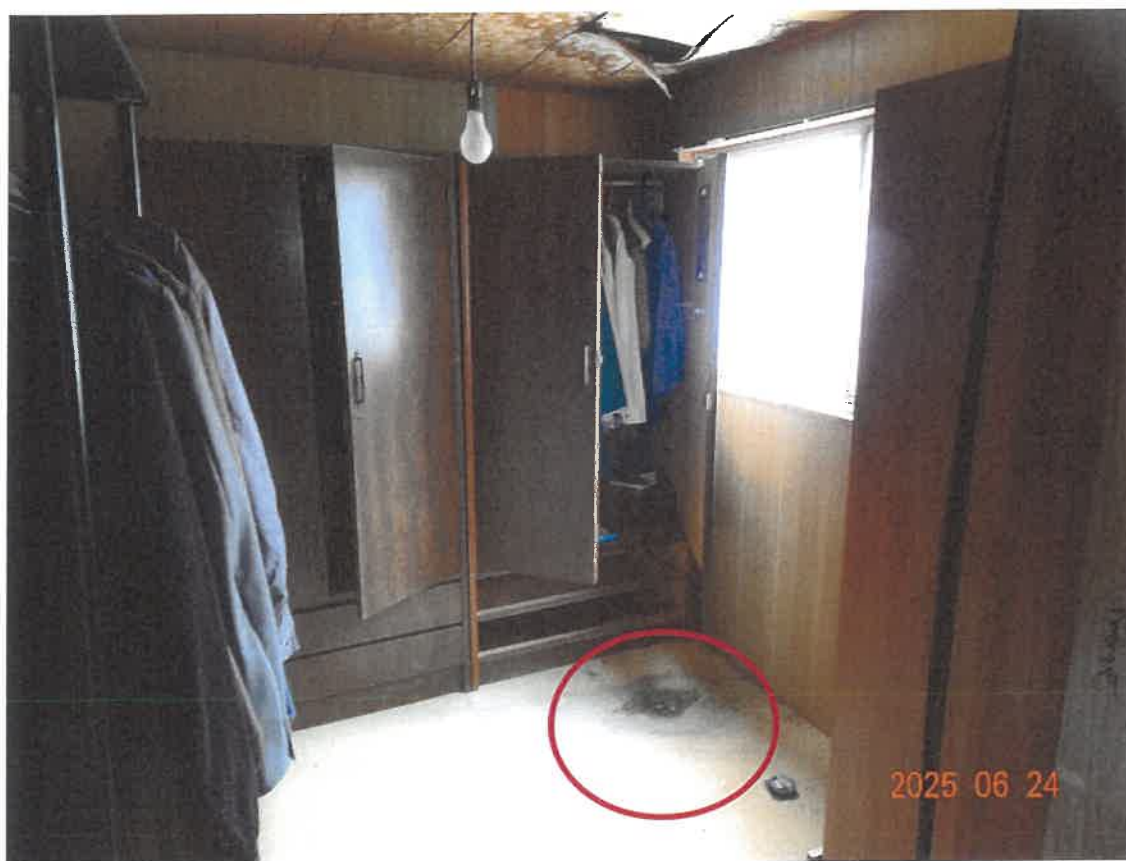
⑦雨漏りによるものと推測される破損部分

| 区 分 | 主である建物 | |
|---|---|---|
| 保守管理の状態 | 床が傾いている部分や撓んでいる部分が多数あり、また、天井には雨漏りによるものと推測されるしみや破損部分が散見されるほかは、経年相応である。 | |

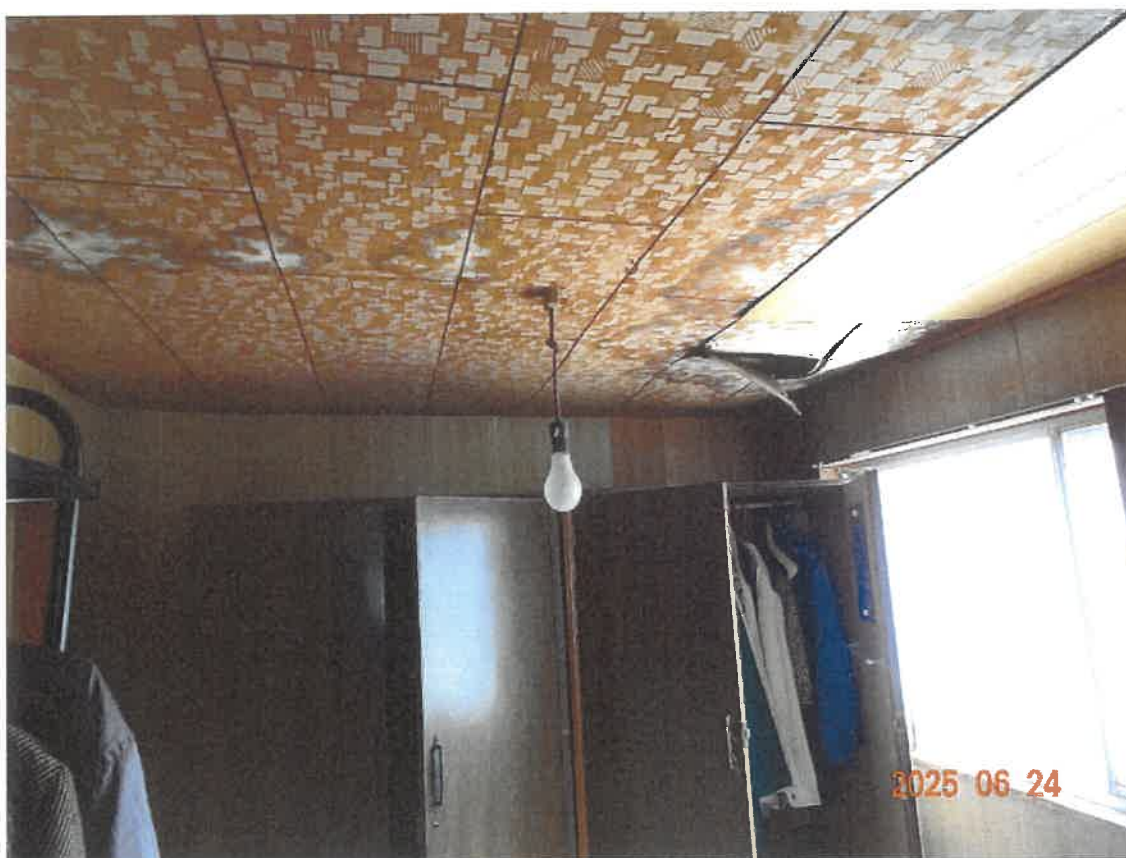
⑧雨漏りによるものと推測される天井の破損部分

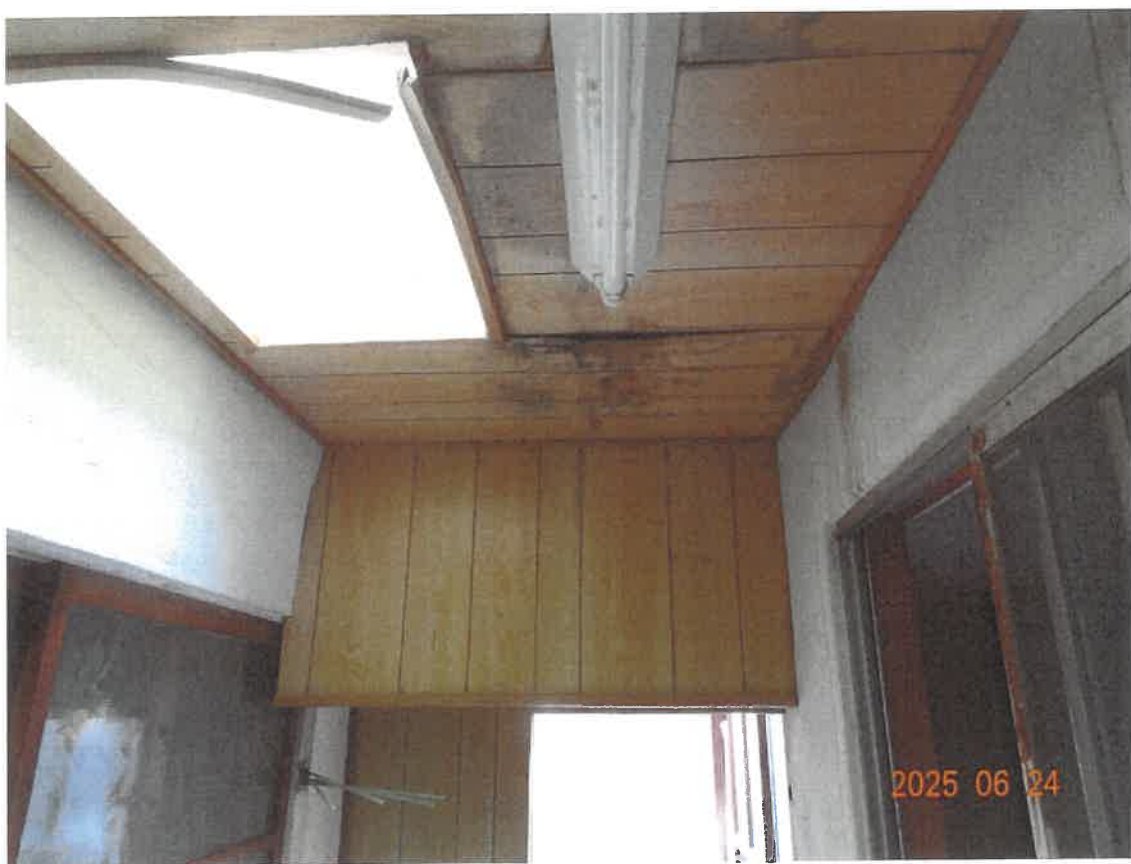
⑫雨漏りによるものと推測される天井の破損部分

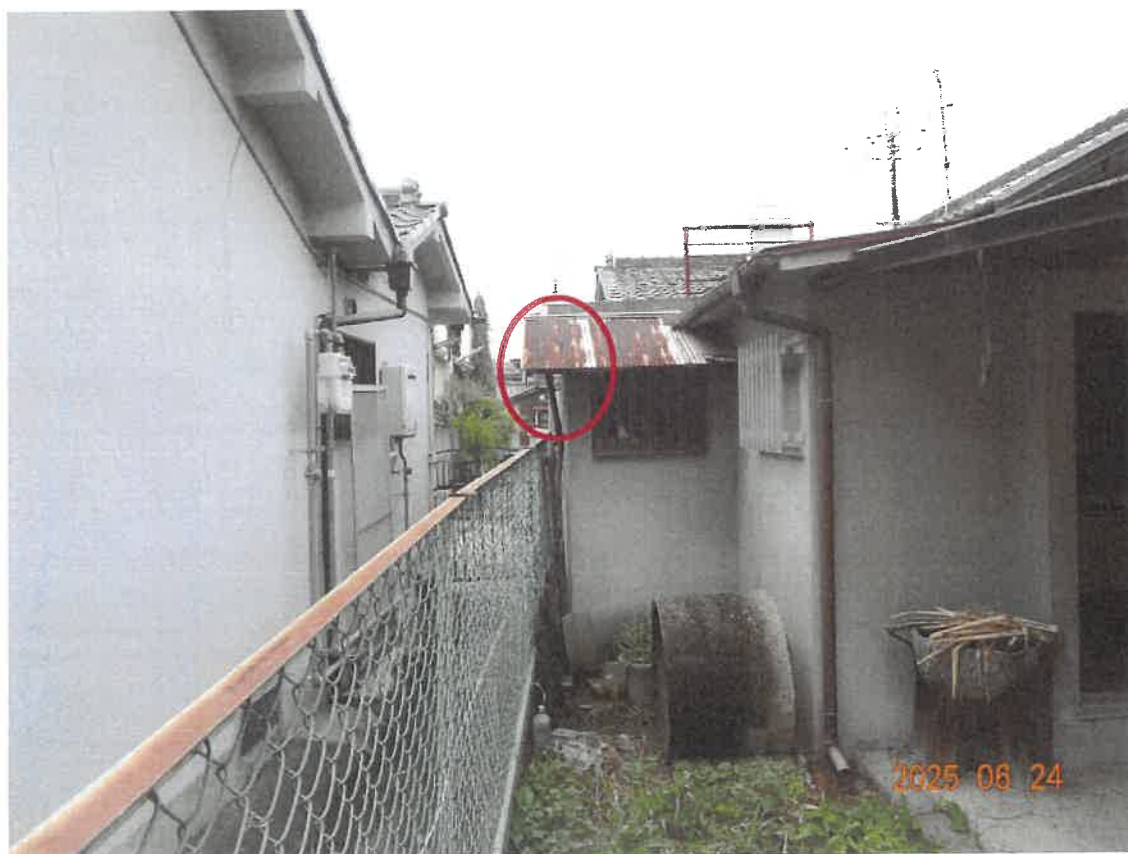
⑫越境の可能性がある屋根

| 番号 | 所 在 等 | 登 記 | 現 況 |
|---|---|---|---|
| 2 | <ul style="list-style-type: none"> <li>・建物図面と目的建物の現況は概ね一致した。</li> <li>・隣地（749番4）へ目的建物の南側の一部及び東側の一部が越境している可能性がある。</li> </ul> | | |

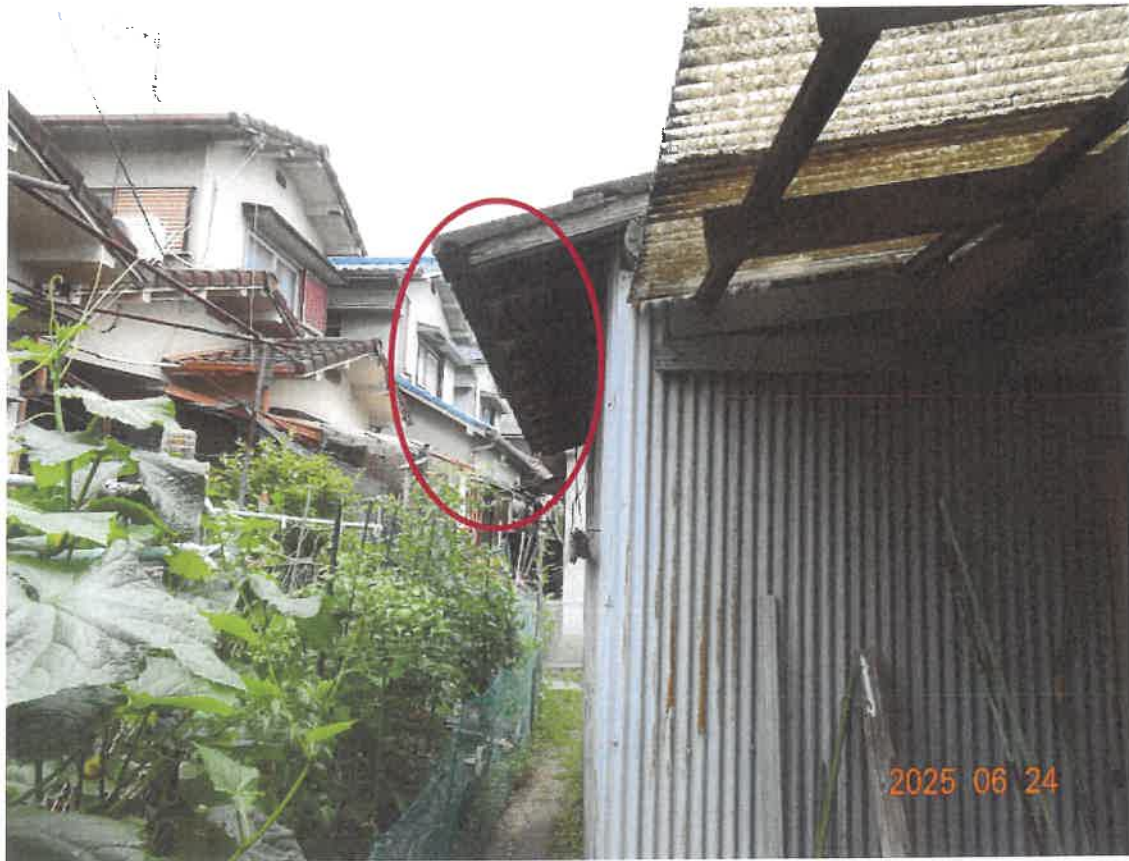
㊦越境の可能性がある屋根

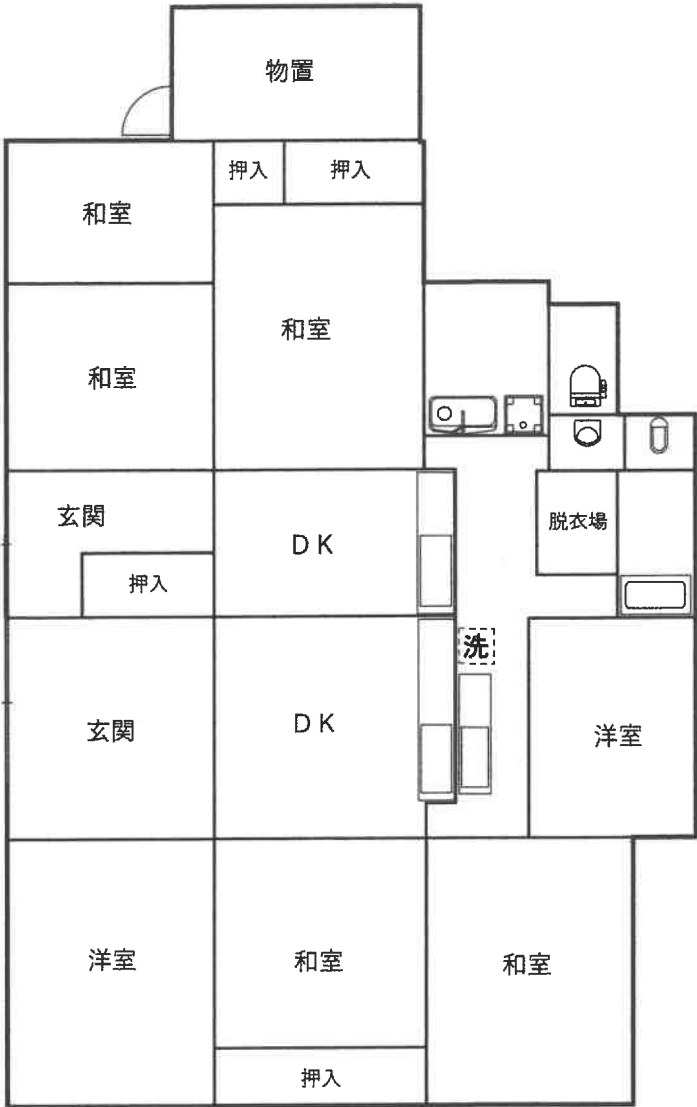
間取図（概略）  
令和 7 年（ケ）第 6 1 号

| 区 分 | 主である建物 | |
|---|---|---|
| | 間取り | 7 S D K（DKは2ヶ所有り） |
